**REHABILITACIÓN DE
PUENTES DE HORMIGÓN**

CLIENTE: ADIF IMPORTE DE ADJUDIC. 97.216,15- €
LOCALIZACIÓN: OZA DOS RIOS. LA CORUÑA AÑO DE FINALIZACIÓN: OCTUBRE 2013

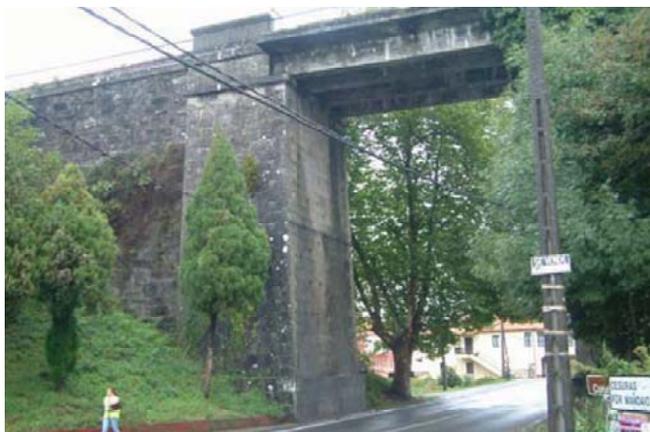
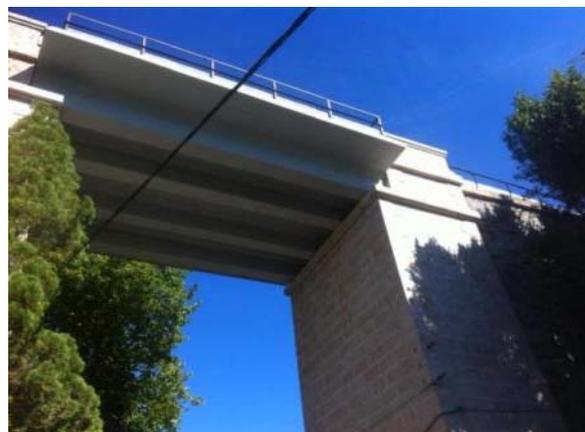
- Desconchones con armaduras vistas en estado de oxidación en gran parte de la fibra inferior de los nervios del tablero.
- Agrietamiento longitudinal en la cara inferior del nervio 2.
- Fisuras en tablero.
- Vegetación enraizada, verdín y suciedad adherida

- en todos los paramentos.
- Eflorescencias, filtraciones y manchas de humedad que están localizadas en su mayoría en estribos y en la losa nervada.
- Perdida del rejuntado en sillares y mampuestos.
- Oxidación de armaduras.

En primer lugar se realizó la limpieza de paramentos mediante chorro de arena en la totalidad de la estructura, para eliminación de manchas, humedades, eflorescencias y materiales sueltos, posteriormente se procedió al repicado manual para eliminación de material suelto ó mal adherido.

Una vez saneados y limpios los paramentos, se procedió al sellado e inyección con resinas epoxi de las mismas. En el tablero se aplicó mortero estructural para recuperar volúmenes en vigas de hormigón, Sobre los nervios que se encontraban en peor estado se procedió a su reconstrucción mediante la colocación de un mallazo y un encofrado en forma de U en la viga, y posteriormente se rellenó con un microhormigón fluido sin retracción. Se han limpiado y pasivado armaduras vistas y se han empleado morteros estructurales tipo R-4. Además se reforzaron los nervios 1 y 2 mediante la colocación de lámina de fibra de carbono en el patín inferior.

También se colocaron goterones en ambos extremos del tablero y tubos de desagüe en la junta entre tableros. Para finalizar los trabajos en la estructura de hormigón se aplicó una pintura anticarbonatación.

En los estribos de sillería se procedió al rejuntado de la fábrica, tanto en aletas como en muros, en aquellas zonas en la que se observó perdida del mortero de rejuntado o el lavado del llagueado y se aplicó un consolidante sobre todos los paramentos de sillería.

Para la impermeabilización del tablero y evitar así la filtración del agua proveniente de la calzada, se ha procedido a la colocación de una lamina de policloruro de vinilo flexible (PVC-P) armada con velo de fibra de vidrio.

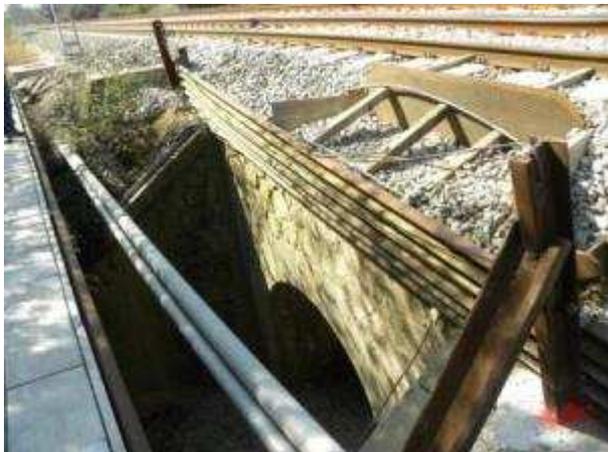
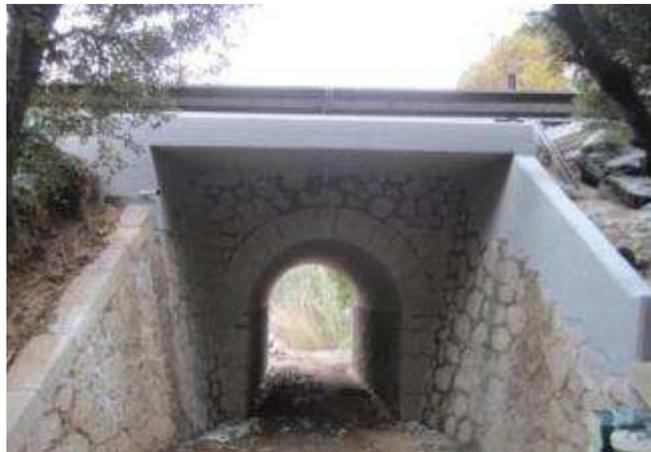
REPARACIÓN DEL PUENTE SITUADO EN EL P.K. 228/985. LÍNEA
TARRAGONA – BARCELONA – FRANCIA. CAMALLERA

- Caída de imposta y parte de la boquilla de la estructura, con apeo provisional
- Perdida generalizada de rejuntado.
- Grietas en aletas de mampostería.
- Suciedad generalizada.
- Vegetación enraizada.
- Pintadas vandálicas.
- Humedades y eflorescencias.

Los trabajos realizados, consistieron, por un lado en la rehabilitación de la estructura existente, y por otro en la ejecución de ampliación lateral, que sirve de muro guardabalasto, paseo de servicio y espacio donde ubicar las canalizaciones.

La rehabilitación consistió en eliminación de vegetación, limpieza de paramentos mediante chorro de arena en la totalidad de la estructura, para eliminación de manchas, humedades, eflorescencias y materiales sueltos, a continuación se rejuntaron los paramentos con mortero de cal, tanto en bóveda como en aletas y se sellaron e inyectaron las grietas existentes en la bóveda y en las aletas con lechada de cal, por último se protegieron las superficies mediante la aplicación de hidrofugantes y consolidantes.

La ampliación consistió en una estructura lateral de hormigón armado de 2 metros de anchura adosada a la existente. Se ancló a la estructura existente tanto en las aletas existentes, sobre las que se ejecutarán muros de prolongación en vertical, como a la estructura, mediante anclajes al tímpano. La prolongación se ancló con barras $\varnothing 16$ mm a 0,20 cm dobles sobre las aletas y $\varnothing 25$ mm simples en la bóveda y el armado de la losa, que será cimbrada, se realizará mediante $\varnothing 12$ mm a 0,20 cm. tanto en la cara inferior como en la superior. Para la ejecución de las prolongaciones de las alteras, sobre las que se apoya la losa, fue necesario eliminar la primera hilada de sillares, y repicar hasta conseguir una superficie escalonada.

Se impermeabilizó aplicando emulsión bituminosa y colocando sobre esta una lámina bituminosa de superficie autoprottegida, sobre esta se colocó un geotextil y sobre éste se colocó una capa de gravas de 5 cm.

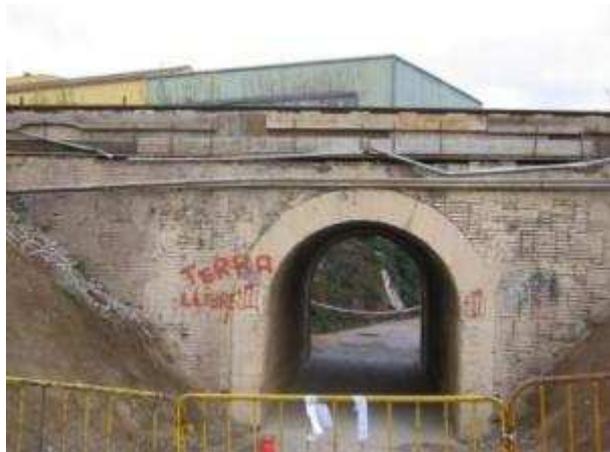
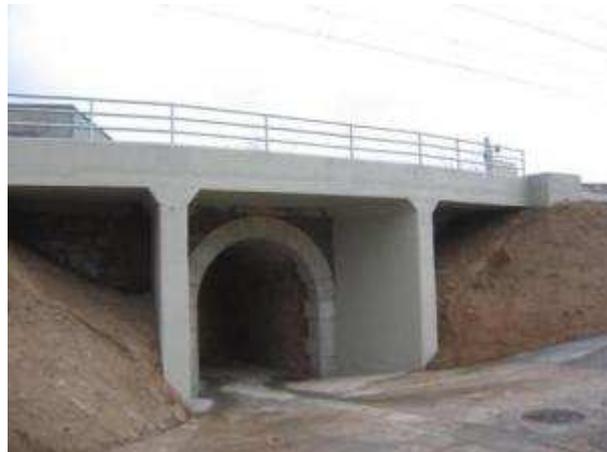
REPARACIÓN DEL PUENTE SITUADO EN EL P.K. 221/550. LÍNEA
TARRAGONA – BARCELONA – FRANCIA. FLAÇA

- Caída de imposta y parte de la boquilla de la estructura, con apeo provisional
- Perdida generalizada de rejuntado.
- Grietas en aletas de mampostería.
- Suciedad generalizada.
- Vegetación enraizada.
- Pintadas vandálicas.
- Humedades y eflorescencias.

Los trabajos realizados, consistieron, por un lado en la rehabilitación de la estructura existente, y por otro en la ejecución de ampliación lateral, que sirve de muro guardabalasto, paseo de servicio y espacio donde ubicar las canalizaciones.

La rehabilitación consistió en eliminación de vegetación, limpieza de paramentos mediante chorro de arena, en la totalidad de la estructura, para eliminación de manchas, humedades, eflorescencias y materiales sueltos, a continuación se rejuntaron los paramentos con mortero de cal, tanto en bóveda como en aletas y se sellaron e inyectaron las grietas existentes en la bóveda y en las aletas, con lechada de cal, por último se protegieron las superficies mediante la aplicación de hidrofugantes y consolidantes.

La ampliación consistió en una estructura lateral independiente de hormigón armado de 2 metros de anchura. Formada por un marco central cimentado con solera a la estructura y dos losas empotradas en el dintel y en tabiques inclinados formando un circuito cerrado de carga, de forma que se obtiene la misma longitud de la estructura existente, 11,60 metros.

Esta ampliación cuenta con un murete guardabalasto situado a 50 cm del sistema de contención provisional y una viga de hormigón a modo de imposta en el borde de la estructura sobre la que se instaló un pasamanos metálico. En el sobrancho entre el murete guardabalasto y la imposta se colocó una canaleta prefabricada de hormigón donde albergar las canalizaciones existentes.

Se impermeabilizó aplicando emulsión bituminosa y colocando sobre esta una lámina bituminosa de superficie autoprottegida, sobre esta se colocó un geotextil y sobre éste se colocó una capa de gravas de 5 cm.

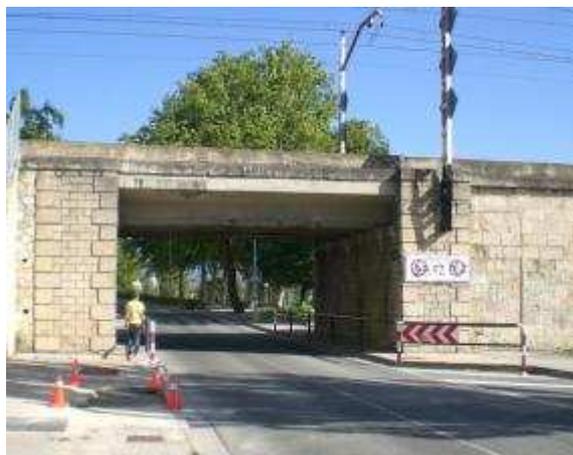
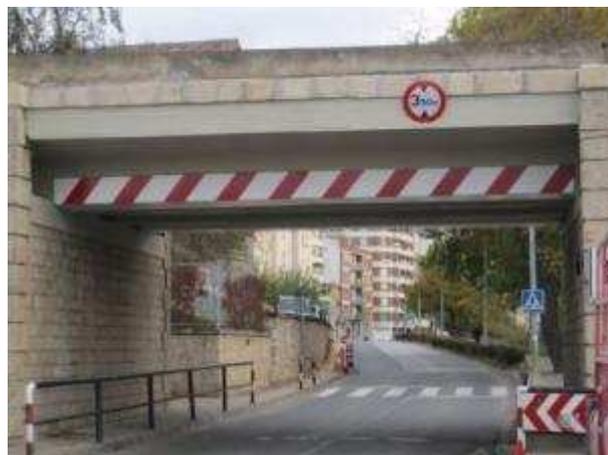
- Fisuras en tablero.
- Desconchones y armaduras a la vista con corrosión en el tablero.
- Falta de rejuntado y grietas en estribos.
- Humedades , eflorescencias y pintadas vandálicas.
- Impactos de vehículos en las vigas.

En primer lugar se realizó la limpieza de paramentos mediante chorro de arena en la totalidad de la estructura, para eliminación de manchas, humedades, eflorescencias y materiales sueltos, posteriormente se procedió al repicado manual para eliminación de material suelto ó mal adherido y sillares deteriorados.

En el tablero se aplicó mortero estructural para recuperar volúmenes en vigas de hormigón, esta actuación se ha realizado sobre todo en las zonas impactadas por vehículos. Se han limpiado y pasivado armaduras vistas y se han empleado morteros estructurales tipo R-4. Además se reforzaron las vigas extremas, con el fin de evitar el progreso de los impactos y mejorar el comportamiento de las vigas ante futuros impactos, se ha realizado un refuerzo con chapas metálicas encoladas y ancladas a las vigas.

También se colocaron goterones en ambos extremos del tablero y tubos de desagüe en la junta entre tableros.

En los estribos de sillería se procedió al rejuntado de la fábrica, tanto en aletas como en muros, en aquellas zonas en la que se observe pérdida del mortero de rejuntado o el lavado del llagueado y se hidrofugaron todos los paramentos de sillería, aplicando además protección antigraffiti.

Finalmente se aplicó pintura anticarbonatación sobre el tablero y se colocaron señales de gálibo.

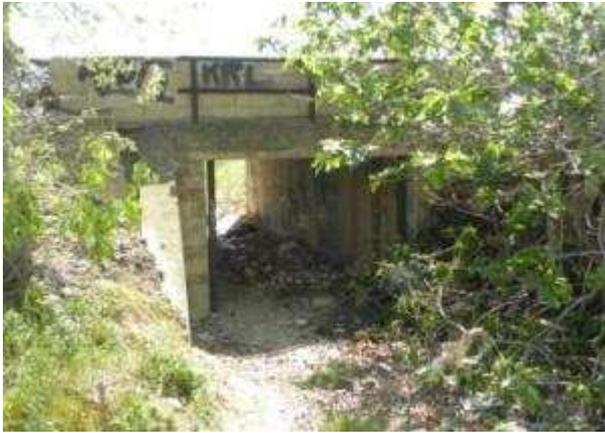
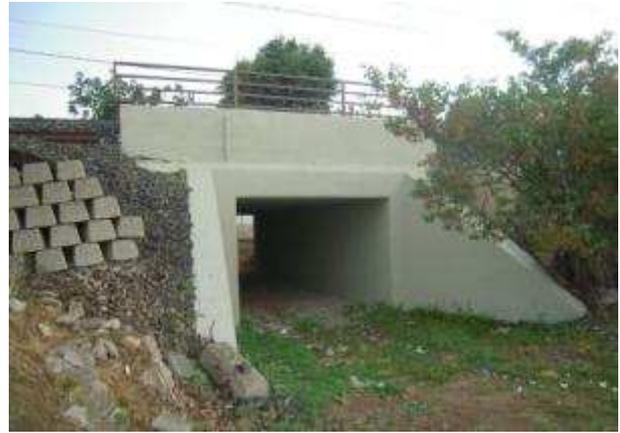
- Desconchones con armaduras vistas y oxidación de las mismas y desconchones sin armaduras vistas.
- Fisuración del hormigón.
- Manchas de humedad y filtraciones de agua que aumentan la corrosión de las armaduras expuestas. Presencia de pátinas asociadas a la humedad.
- Pintadas vandálicas.
- Murete guardabalasto derruido.
- Inexistencia de barandillas.
- Postes metálicos oxidados correspondientes a una antigua puerta.

En primer lugar se procedió a la retirada de la basura acumulada bajo la estructura y en sus inmediaciones y de los postes metálicos existentes en uno de los accesos a la estructura. A continuación se realizó la limpieza de paramentos mediante chorro de arena en la totalidad de la estructura, para eliminación de manchas, humedades, eflorescencias y materiales sueltos, posteriormente se procedió al repicado manual para eliminación de material suelto ó mal adherido.

Se procedió al sellado de fisuras existentes en el tablero mediante el sellado con resinas epoxi y a su inyección realizando taladros en toda la longitud de la fisura, colocando los inyectores e inyectando.

En las superficies de hormigón, tras haber conseguido una superficie en perfectas condiciones de adhesión mediante el repicado de todo el material suelto o mal adherido, se procedió a la reposición de los volúmenes perdidos, con mortero tixotrópico de alta resistencia, previa pasivación de las armaduras.

También se procedió a la reconstrucción del murete semiderruido empleando bloques de hormigón y se les ha aplicado un enfoscado de protección, y se selló la junta de la losa mediante el corte con amoladora y el sellado con masilla de poliuretano garantizando el drenaje de la junta mediante la colocación de tubos de PVC. Se colocaron goterones para evitar el escurrimiento por el tablero del agua proveniente de la plataforma. Sobre los muretes guardabalasto se procedió a instalar una nueva barandilla y finalmente se aplicó pintura anticarbonatación sobre toda la estructura.

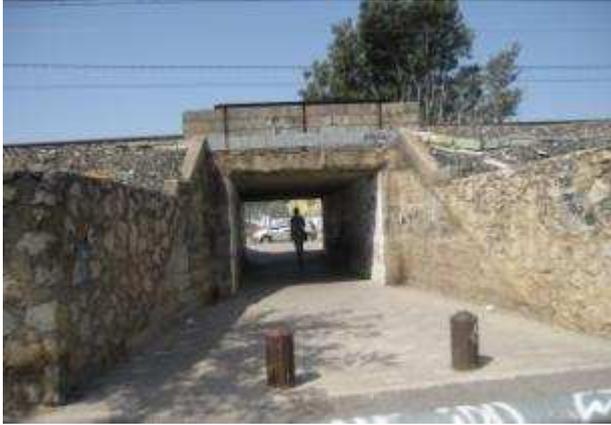
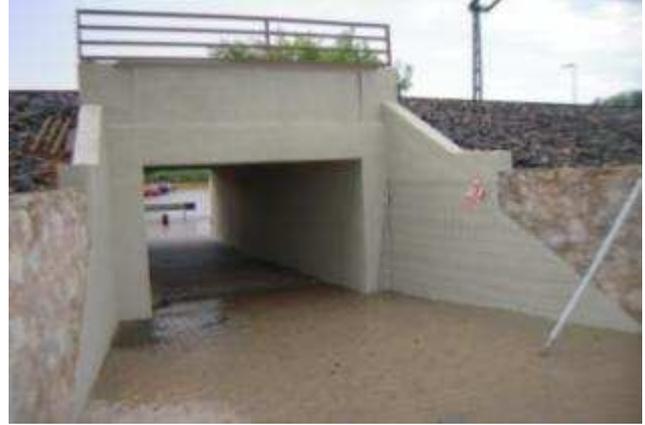
- Desconchones con armaduras vistas y oxidación de las mismas y desconchones sin armaduras vistas.
- Fisuración del hormigón y fisuras en prolongaciones de aletas.
- Manchas de humedad y filtraciones de agua que aumentan la corrosión de las armaduras expuestas. Presencia de pátinas asociadas a la humedad.

En primer lugar se procedió a la limpieza de paramentos mediante chorro de arena en la totalidad de la estructura, para eliminación de manchas, humedades, eflorescencias y materiales sueltos, limpiando de igual modo las armaduras hasta eliminación de los restos de oxido. Previamente mediante saneado con medios mecánicos de baja potencia se sanearon las zonas más degradadas.

Se procedió al sellado de fisuras existentes en el tablero mediante el sellado con resinas epoxi y a su inyección realizando taladros en toda la longitud de la fisura, colocando los inyectores e inyectando. En las aletas de mampostería se procedió al sellado de las grietas existentes empleando morteros de cal.

En las superficies de hormigón, tras haber conseguido una superficie en perfectas condiciones de adhesión, se procedió a la reposición de los volúmenes perdidos, con mortero tixotrópico de alta resistencia, previa pasivación de las armaduras.

Se selló la junta de la losa mediante un sellado con masilla de poliuretano y para garantizar el drenaje de la junta se colocaron tubos de PVC. Se colocaron goterones para evitar el escurrimiento por el tablero del agua proveniente de la plataforma. También se ha realizado un enfoscado de protección de los muretes guardabalasto existentes y sobre estos se procedió a instalar una nueva barandilla de protección.

Finalmente se aplicó una pintura anticarbonatación sobre los paramentos de hormigón y en los sillares se utilizó un consolidante en dispersión acuosa.

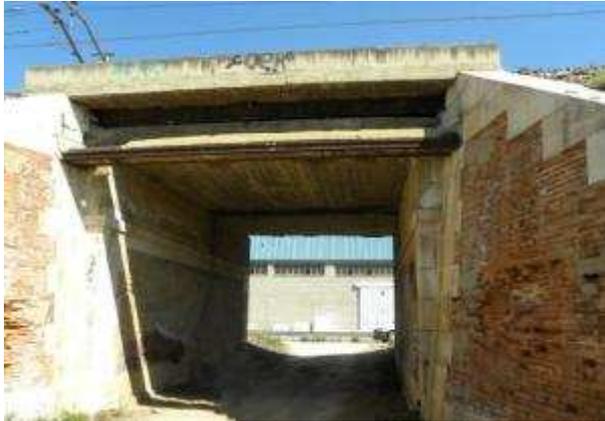
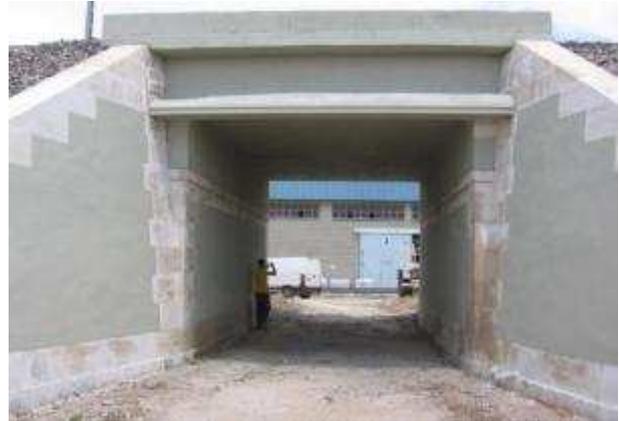
- Erosión de los paramentos de ladrillo de estribos y aletas con pérdidas de sección y pérdida de casi la totalidad del rejuntado.
- Desconchones del hormigón que dejan al descubierto los carriles que conforman la losa en un avanzado estado de oxidación, debido a las filtraciones que han provocado el desprendimiento del enfoscado que cubría dichos perfiles. También se aprecian armaduras rotas junto a los carriles.
- Fisuración del hormigón.
- Manchas de humedad en estribos y tablero y filtraciones de agua que aumentan la corrosión de las armaduras expuestas con presencia de pátinas.

En primer lugar se procedió a la limpieza de paramentos mediante chorro de arena en la totalidad de la estructura, para eliminación de manchas, humedades, eflorescencias y materiales sueltos, previamente mediante saneado con medios mecánicos de baja potencia se sanearon las zonas más degradadas.

Se procedió al sellado de fisuras existentes en el tablero mediante el sellado con resinas epoxi y a su inyección realizando taladros en toda la longitud de la fisura, colocando los inyectores e inyectando.

En las superficies de hormigón, tras haber conseguido una superficie en perfectas condiciones de adhesión, se procedió a la reposición de los volúmenes perdidos, con mortero tixotrópico de alta resistencia, previa pasivación de las armaduras. Sobre los paramentos de ladrillo, debido a su estado tan degradado se ha realizado un enfoscado de protección empleando morteros de cal aplicados sobre malla de fibra de vidrio, y posteriormente se han ejecuta mechinales en ambos estribos y aletas, formados por un tubo de PVC y sellado exterior con masilla de poliuretano.

Se selló la junta de la losa mediante un sellado con masilla de poliuretano y para garantizar el drenaje de la junta se colocaron tubos de PVC. Se colocaron goterones para evitar el escurrimiento por el tablero del agua proveniente de la plataforma.

También se procedió a limpiar y pintar los perfiles metálicos de paseos laterales. En primer lugar se procedió al lijado y levantado de la pintura actual con cepillos metálicos, aplicando a continuación una capa de imprimación epoxi, una capa intermedia de epoxi poliamida y una capa final de poliuretano alifático.

Finalmente se aplicó una pintura anticarbonatación sobre los paramentos de hormigón y en los sillares se utilizó un consolidante en dispersión acuosa.

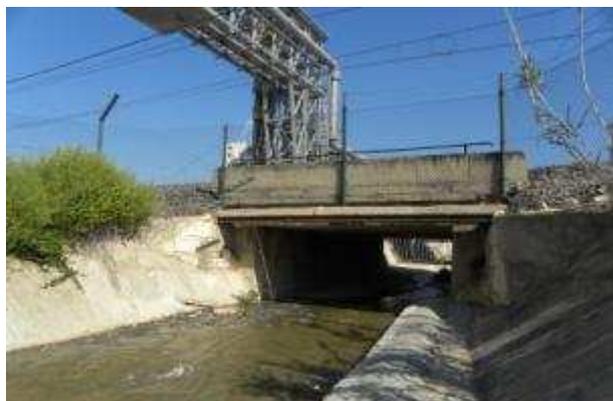
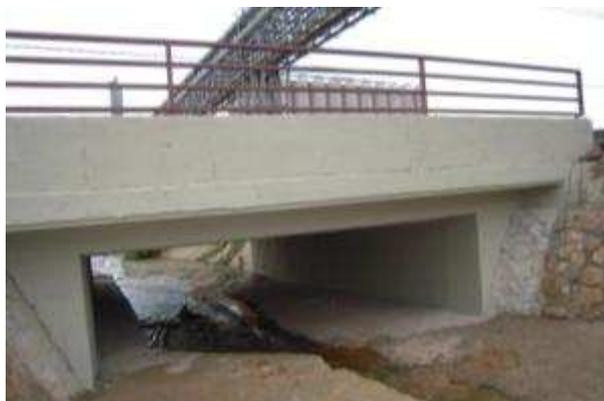
- Desconchones con armaduras vistas y oxidación de las mismas y desconchones sin armaduras vistas. Parte de las armaduras han perdido una sección considerable, encontrándose algunas rotas y colgando de la losa.
- Fisuración del hormigón.
- Grietas en aletas de mampostería.
- Manchas de humedad y filtraciones de agua que aumentan la corrosión de las armaduras expuestas. Presencia de pátinas asociadas a la humedad.
- Inexistencia de barandillas.
- Rotura de la viga central de ampliación de hormigón armado.

En primer lugar se procedió a la limpieza de paramentos mediante chorro de arena en la totalidad de la estructura, para eliminación de manchas, humedades, eflorescencias y materiales sueltos, previamente mediante saneado con medios mecánicos de baja potencia se sanearon las zonas más degradadas.

Se procedió al sellado de fisuras existentes en el tablero mediante el sellado con resinas epoxi y a su inyección realizando taladros en toda la longitud de la fisura, colocando los inyectores e inyectando.

En las superficies de hormigón, tras haber conseguido una superficie en perfectas condiciones de adhesión, se procedió a la reposición de los volúmenes perdidos, con mortero tixotrópico de alta resistencia, previa pasivación de las armaduras. Con el tablero reparado, se procedió a la colocación de lamina de fibra de carbono de 8 cm separadas 16 cm entre ejes.

La viga V2 que forma parte del paseo de servicio se encuentra rota y colapsada, para que pueda seguir soportando su función actual, se ha realizado un refuerzo de la misma, que a su vez sirve de apeo, mediante la construcción de una viga de hormigón armado sobre la que apoyar la vieja viga. Se han ejecutado unos pilares de hormigón armado adosados a los estribos existentes, anclados al lateral del estribo para solidarizarlo con la estructura existente.

También se procedió a la ejecución de un murete guardabalasto empleando bloques de hormigón y se les ha aplicado un enfoscado de protección, se selló la junta de la losa y de los paseos de servicio mediante el corte con amoladora y el sellado con masilla de poliuretano garantizando el drenaje de la junta mediante la colocación de tubos de PVC. Se colocaron goterones para evitar el escurrimiento por el tablero del agua proveniente de la plataforma. Sobre los muretes guardabalasto se procedió a instalar una nueva barandilla y finalmente se aplicó pintura anticarbonatación sobre toda la estructura.

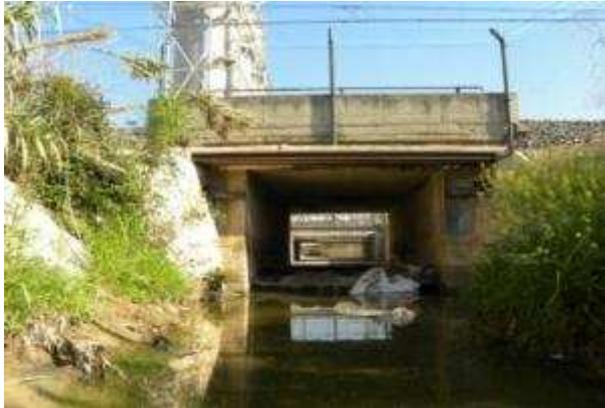
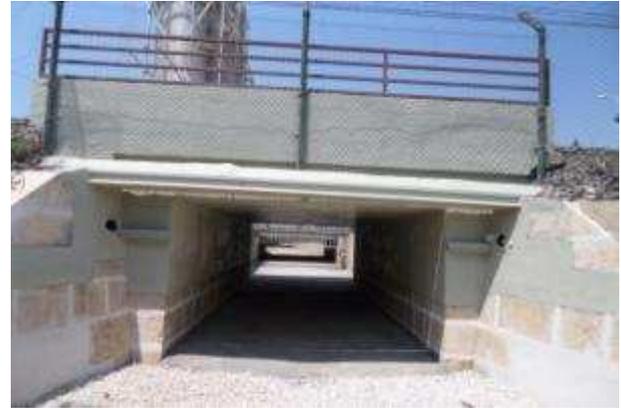
- Desconchones con armaduras vistas y oxidación de las mismas.
- Fisuración del hormigón.
- Manchas de humedad y filtraciones de agua que aumentan la corrosión de las armaduras expuestas. Presencia de pátinas asociadas a la humedad.
- Inexistencia de barandilla en uno de los laterales.
- Carriles oxidados en paseo de servicio.
- Socavación en la solera de la estructura, tanto en la entrada como en la salida de la estructura.
- Acumulación de basuras.

En primer lugar se procedió a la limpieza de paramentos mediante chorro de arena en la totalidad de la estructura, para eliminación de manchas, humedades, eflorescencias y materiales sueltos, previamente mediante saneado con medios mecánicos de baja potencia se sanearon las zonas más degradadas.

Se procedió al sellado de fisuras existentes en el tablero mediante el sellado con resinas epoxi y a su inyección realizando taladros en toda la longitud de la fisura, colocando los inyectores e inyectando.

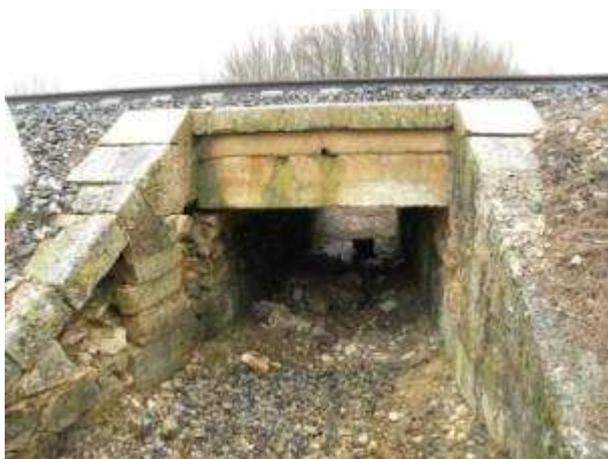
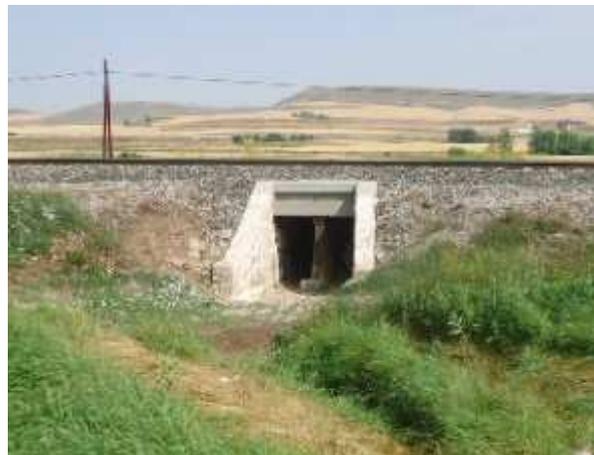
- Pérdida de rejuntado y de mampuestos de los estribos y aletas.
- Fisuras en losa.
- Grieta frontal en la losa.
- Filtraciones en la zona de junta del tablero.
- Manchas de humedad y colonias vegetales adheridas en los paramentos.
- Pérdida de escollera en solera

A continuación se procedió a la limpieza con chorro de arena de todos los paramentos de la estructura, eliminando manchas de humedad y material suelto, mediante la proyección sobre el soporte de arena de sílice, previamente mediante saneado con medios mecánicos de baja potencia se sanearon las zonas más degradadas.

Se colocaron goterones para evitar el escurrimiento por el tablero del agua proveniente de la plataforma, mediante la colocación un angular de PVC de 40 x 40, anclado en el borde del nuevo marco y sellado con masilla de poliuretano para evitar la entrada de agua entre el perfil y la estructura.

Una vez reparada la estructura, se procedió a la aplicación de una pintura anticarbonatación a base de resinas epoxi tipo en los paramentos de hormigón y sobre los paramentos de mampostería se realizó la consolidación mediante la aplicación de un producto consolidante.

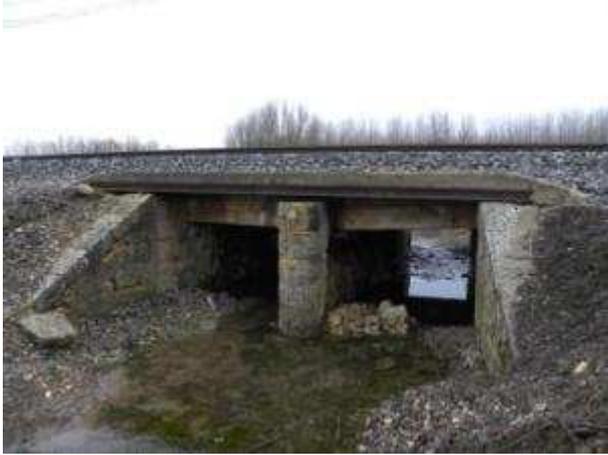
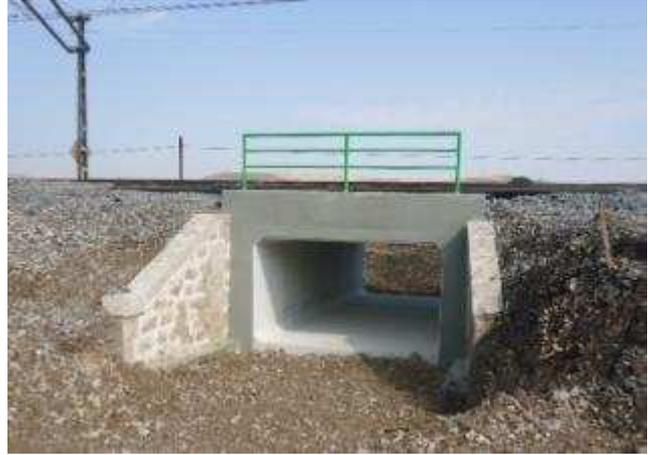
- Rotura de la pila, con pérdida de secciones completas de mampostería.
- Rotura de la losa del tablero a ambos lados de la pila, debido a la rotura de la misma. Se aprecia el descenso de la losa a ambos lados de la pila.
- Fisuras en losa.
- Grieta de separación entre el tajamar y la pila
- Pérdida de rejunto y de mampuestos en la pila, los estribos y aletas.
- Filtraciones en la zona de junta del tablero.
- Manchas de humedad y colonias vegetales adheridas en los paramentos
- Pérdida de escollera en la solera.

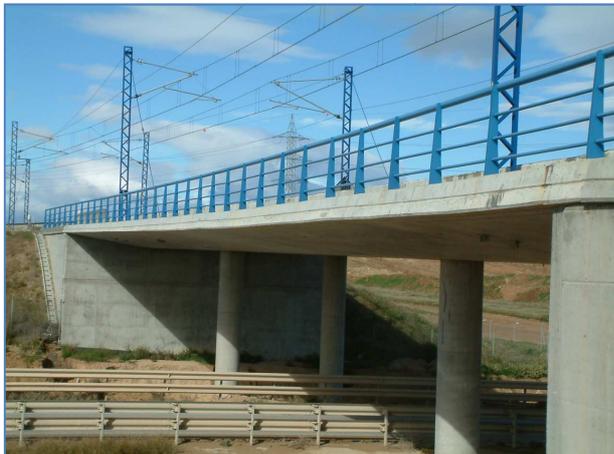
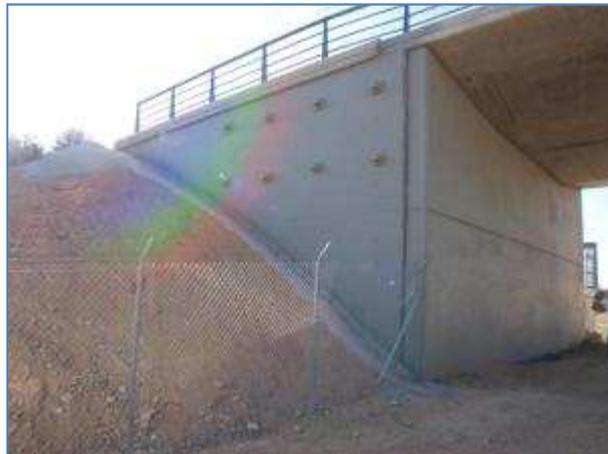
- Despegue de las aletas con respecto al resto de elementos.
- Grietas verticales.
- Grietas en la coronación de las bajantes con cárcavas bajo las bajantes.
- Fisuración en el paramento frontal de ambos estribos.
- Desconchones en ambos hastiales.
- Despegue rotacional del murete guarda balasto
- Deformación de las barandillas.

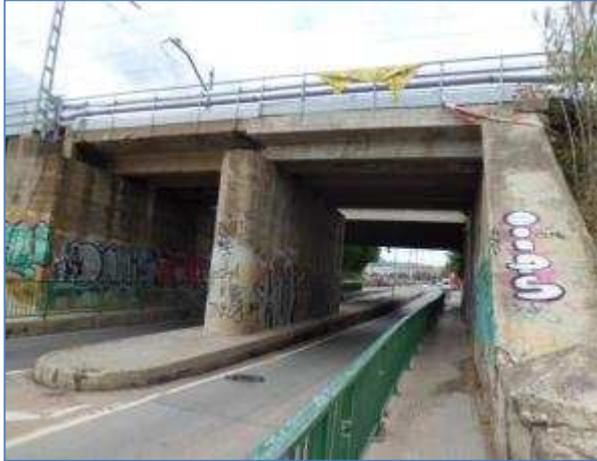
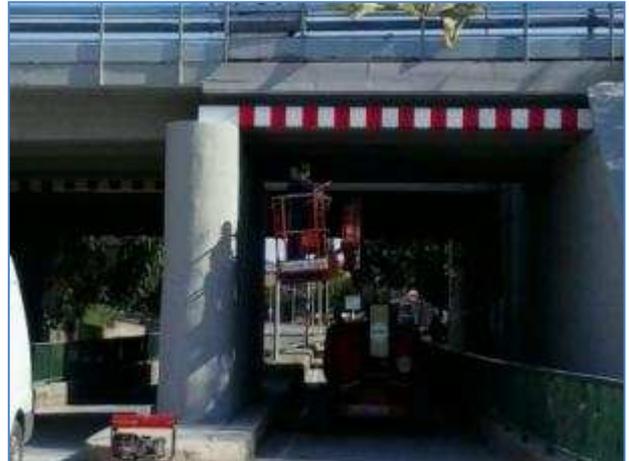
- Desconchones con armaduras vistas y oxidación de las mismas.
- Fisuración del hormigón.
- Manchas de humedad y filtraciones de agua que aumentan la corrosión de las armaduras expuestas. Presencia de pátinas asociadas a la humedad.
- Impactos de vehículos.

En primer lugar se procedió al corte de la circulación bajo la estructura. La primera actuación de rehabilitación fue la limpieza de paramentos mediante chorro de arena en la totalidad de la estructura, para eliminación de manchas, humedades, eflorescencias y materiales sueltos, previamente mediante saneado con medios mecánicos de baja potencia se sanearon las zonas más degradadas.

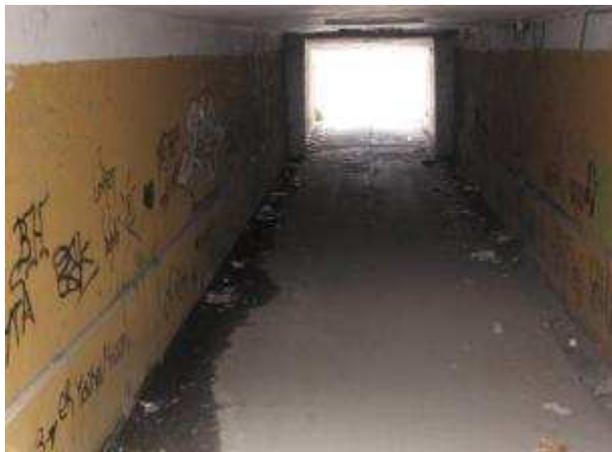
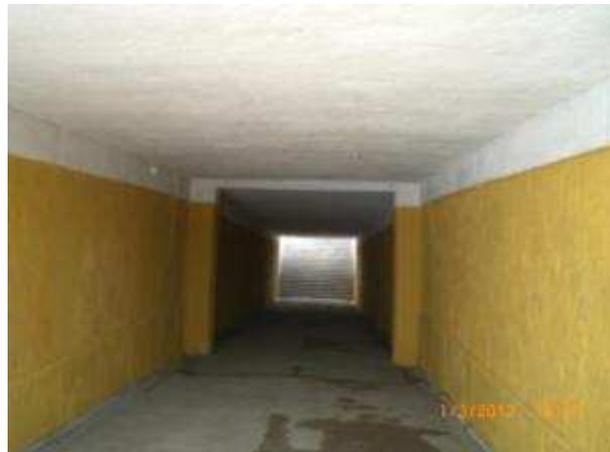
- Fisuras en tableros y estribos
- Desconchones y armaduras a la vista en tableros.
- Falta de rejuntado en estribos.
- Humedades, eflorescencias y pintadas vandálicas.
- Degradación de la pintura interior.
- Vegetación enraizada.
- Filtraciones de agua.

Una vez descubierta la superficie de todo el paso se procedió al sellado e inyección de grietas con resinas epoxi y lechadas de cemento en las de mayor apertura. En los estribos, de mampostería, se realizó el rejuntado con morteros de cal y se inyectaron las fisuras con lechada de cal, posteriormente se aplicaron hidrofugantes y antigraffiti.

Los perfiles metálicos en la mitad del paso se limpiaron hasta la eliminación completa de óxido y se les aplicó una capa de imprimación epoxídica y dos capas de pintura de poliuretano.

Sobre el tablero se aplicó pintura anticarbonatación y en los hastiales se aplicó pintura para exteriores en el mismo color que la original.

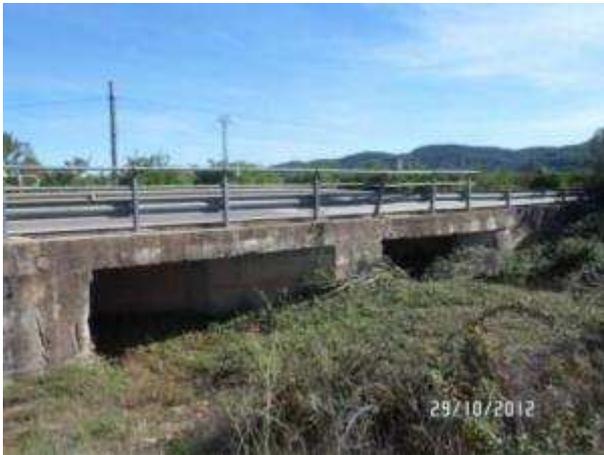
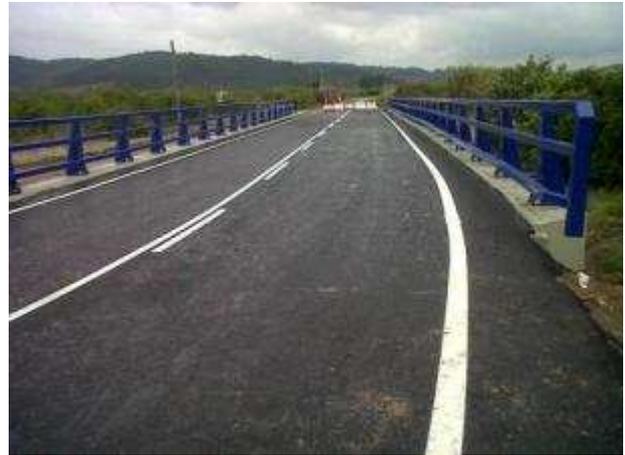
- Desconchones con armaduras vistas.
- Armaduras en avanzado estado de oxidación.
- Ahucamiento del revestimiento de mortero.
- Fisuras y grietas.
- Eflorescencias y humedades.
- Barrera de seguridad fuera de norma.

A continuación se procedió a la reposición de volúmenes con mortero estructural R-4 con inhibidores de corrosión en las losas originales, se han limpiado las armaduras, colocado mallazo y proyectado hormigón inhibidor de corrosión. Además se aplicó un inhibidor de corrosión en dos capas, una antes de la aplicación de mortero en las zonas donde se iba a aplicar éste, y la segunda vez con toda la estructura reparada, sobre toda la superficie. Se colocaron desagües en las juntas de ampliaciones sellando las juntas con masilla de poliuretano y dejando colocados tubos de desagüe.

Se amplió lateralmente el tablero mediante un zuncho de hormigón adosado al tablero existente con una anchura de 50 cm. Sobre este zuncho se colocó el nuevo pretil Meta 13.

Para finalizar los trabajos, se ejecutaron desagües, se colocó goterón en los extremos de las ampliaciones, se aplicó una pintura anticarbonatación sobre toda la estructura y se impermeabilizó el tablero.

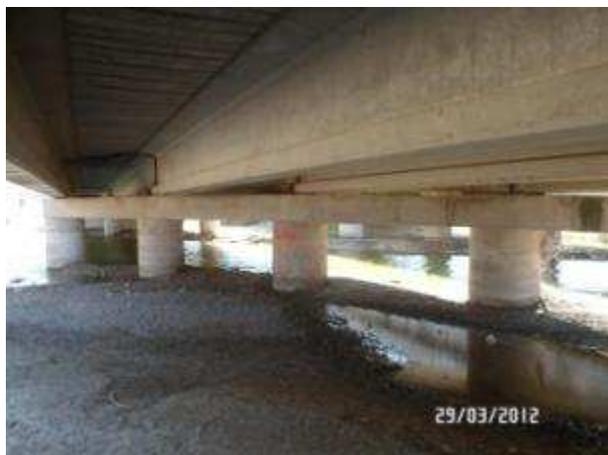
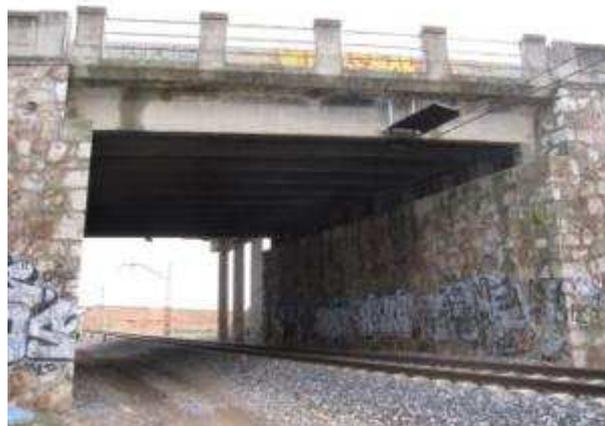
- Sustitución de apoyos.
- Aumento de gálibos.
- Desconchones en hormigón con o sin armadura vista.
- Fisuras y grietas.
- Eflorescencias y humedades.
- Pérdida de rejuntado en estructuras de fábrica

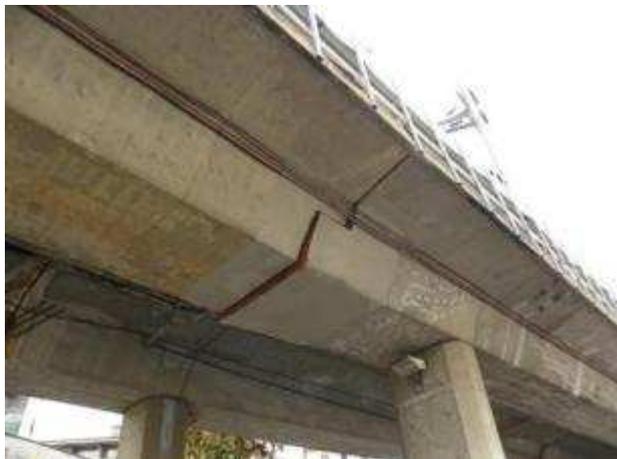
- Fisuras en la fibra inferior y en los alzados laterales.
- Presencia de oxidaciones
- Humedades y eflorescencias.

- Saneado de los paramentos con medios mecánicos, descubriendo las zonas con hormigón suelto .
- Limpieza de superficies mediante la proyección de chorro de arena para eliminar restos de hormigón, manchas de humedad y suciedad adherida.
- Sellado e inyección de fisuras, tratando las superficies a ambos lados de la fisura, sellando y colocando los inyectores, para su posterior inyección con resinas epoxi.
- Reposición de volúmenes, con mortero tixotrópico de alta resistencia.
- Refuerzo transversales con manta de fibra de carbono colocada cada 30 cm.
- Protección de paramentos con pintura anticarbonatación.

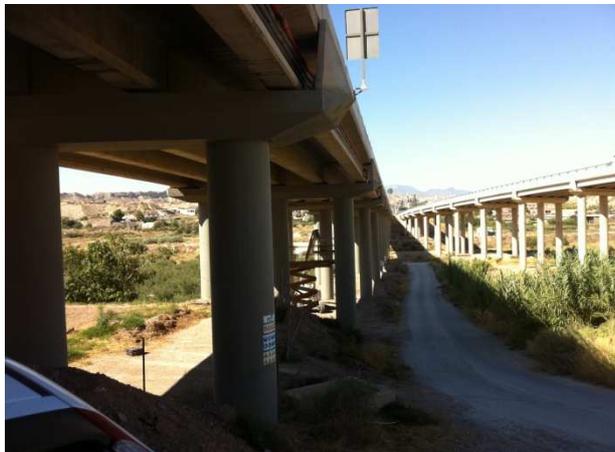
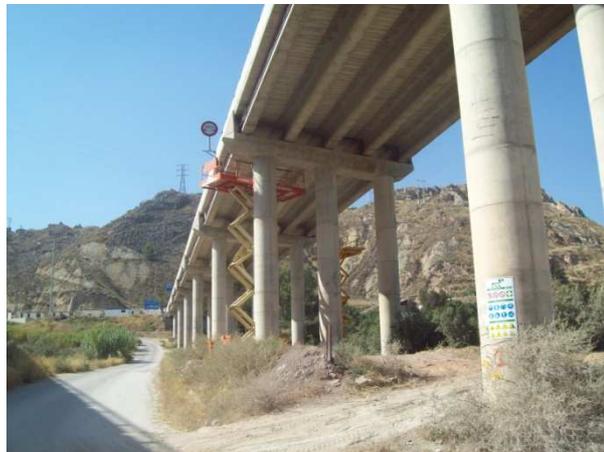
- Debido al terremoto de Lorca del 11 de mayo de 2011 se produjeron numerosos daños en dos viaductos situados en sobre el río Guadalentín en la A-7 PK 594+000, entre otras, rotura de hormigón, fisuras y grietas, desplazamiento de vigas del tablero, desplazamiento de apoyos y rotura de juntas de dilatación. También se produjeron daños en las galerías de conexión de los túneles anexos a los viaductos.

La obra consistió en la reparación para devolver los coeficientes de seguridad a mabas estructuras. Se actuó en pilas y estribos mediante el picado y saneado de paramentos con medios mecánicos y chorro de arena, inyectando fisuras y grietas y realizando recrecidos estructurales con microhormigones armados.

La actuación más representativa fue la ejecución de vigas en dinteles para topes sísmicos. Para esta actuación se construyeron vigas armadas con barras pasantes, se ejecutaron topes sísmicos en las vigas y se repusieron los apoyos anclándolos al dintel y la viga.

En la galería de servicio de los túneles se demolió la contrabóveda del túnel que se encontraba con importantes grietas y se repuso por una nueva contrabóveda hormigonada por bataches.
