**REPARACION DE PUENTES  
CON MEDIOS ESPECIALES**

**REPARACIÓN DEL DESCALCE DE CIMENTACIONES DE PILAS  
Y ELIMINACION PILAS ANTIGUAS EN EL PUENTE DE FFCC  
SOBRE EL RIO GUADALQUIVIR EN EL P.K. 523/467 DE LA LINEA  
ALCAZAR DE SAN JUAN A SEVILLA**

CLIENTE:	ADIF	IMPORTE DE ADJUDIC.	180.502,85 €
LOCALIZACIÓN:	SEVILLA	AÑO DE FINALIZACIÓN:	JUNIO 2012

**FICHA  
DE  
OBRA**

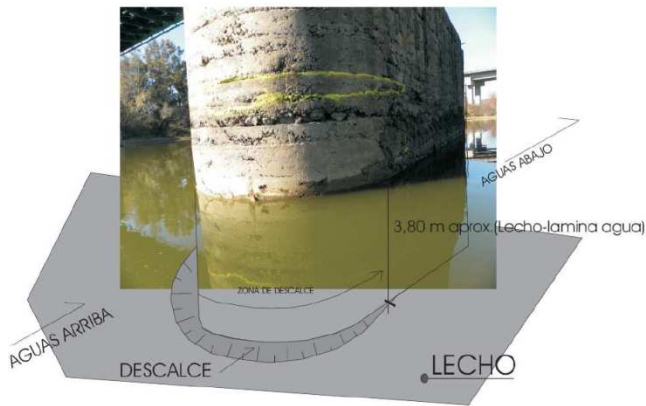
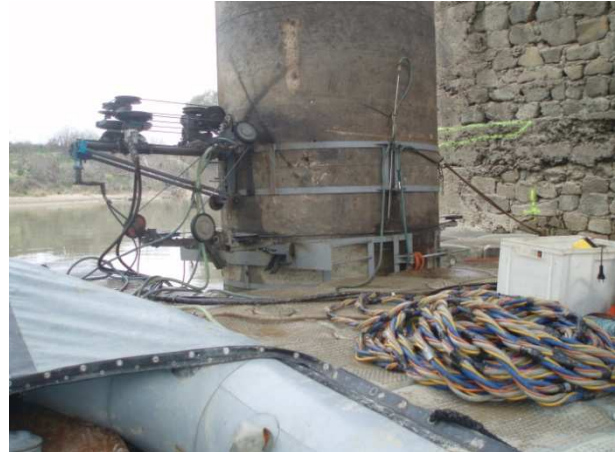
La corriente del río Guadalquivir, durante el transcurso de los años e incidir de manera oblicua en las pilas, ha producido un descalce moderado en la cimentación de la misma, la cual se ha constatado mediante la utilización de un equipo de buzos los cuales concluyeron en una zona de descalce aproximadamente coincidente con la zona de tajamar aguas arriba y una pequeña zona aguas abajo por remolinos de cola.

Así mismo las pilas parcialmente derruidas y que se mantienen junto a las pilas del puente están aumentando el riesgo de socavación de estas al crear remolinos y corrientes al paso del río.

El diseño de la actuación se centró en la ejecución de un sistema de alta protección contra la erosión fluvial, sin pretender actual sobre el sistema portante de la pila, reforzándolo o incrementándolo; La extensión del descalce indicaba que se debe de reponer el material perdido durante la erosión garantizando la no progresión del mismo, por lo cual se diseñó una solución encaminada a la reposición de dicho material erosionado y a la protección de la cimentación frente futuras avenidas. Los medios empleados fueron predominantemente acuáticos y subacuáticos, pontonas y equipos de buzos. Debido a la variabilidad del calado existente entre orillas y pila 2 (entre 50 cm y 3,80m), se utilizó, además de la pontona principal capaz de albergar maquinaria de elevación y material diverso, otra pontona secundaria para la transferencia de material desde la orilla hasta la principal, sin que los calados sean un obstáculo.

Se ejecutó un muro de hormigón conectado a la mampostería existente, alrededor del tajamar aguas arriba, el cual invadirá inferiormente toda la cavidad existente de descalce bajo la pila. Posteriormente, dicho muro así conformado se protegió, principalmente en su base, mediante geocolchón de mortero anclado al lecho, para evitar su socavación al tener el paramento exterior del mismo expuesto a la corriente. Una actuación similar pero significativamente menor se realizó en el descalce de aguas abajo.

Las pilas existentes se cortaron en su base y a media altura mediante corte con hilo de diamante, procediendo a su retirada mediante eslingas.
