PUENTES ATIRANTADOS

CLIENTE: GOBIERNO DE EXTREMADURA E INGEX
LOCALIZACIÓN: BADAJOZ

IMPORTE DE ADJUDIC. 48.860,32 €
AÑO DE FINALIZACIÓN: JUNIO 2013

REPARACIÓN DE ANTIVANDÁLICOS Y CAPUCHONES DE PROTECCIÓN DE TIRANTES E INSPECCIÓN DEL PUENTE REAL EN BADAJOZ.

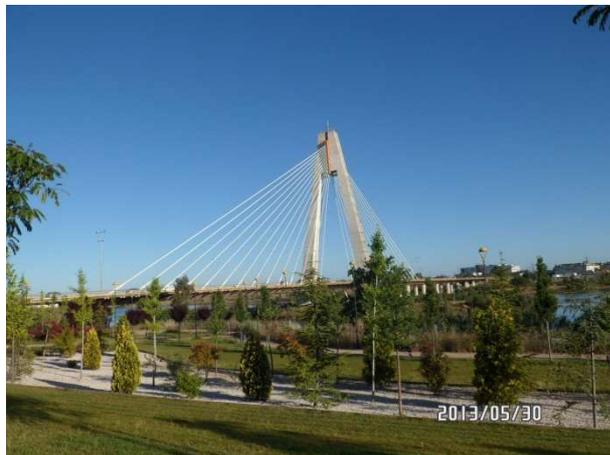
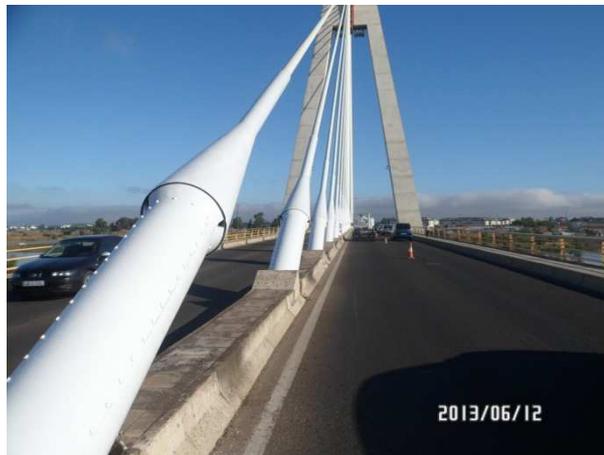
- Ruidos y vibraciones excesivas en tirantes, de forma particular en los tirantes 27 y 28.
- Degradación de la pintura de protección de antivandálicos y capuchones de protección.
- Degradación de pavimento y de las juntas de dilatación.

Se ha realizado la inspección detallada de todos los elementos exteriores de los anclajes, de sus elementos externos de protección y de los elementos internos que los componen, incluso se ha hecho una selección de varios de ellos en su zona de anclaje en el interior del propio tablero, retirando los correspondientes capots y verificando el estado interno de posible corrosión, engrasado e impermeabilización de los cordones que forman los tirantes. Se ha realizado la inspección detallada de todos los elementos exteriores de los anclajes, de sus elementos externos de protección y de los elementos internos que los componen, incluso se ha hecho una selección de varios de ellos en su zona de anclaje en el interior del propio tablero, retirando los correspondientes capots y verificando el estado interno de posible corrosión, engrasado e impermeabilización de los cordones que forman los tirantes.

Finalmente se ha procedido a la limpieza del óxido de las zonas metálicas de los tirantes
