**RECOLOCACIÓN Y
SUSTITUCIÓN DE APARATOS
DE APOYO**

RECOLOCACIÓN DE OCHO APOYOS Y SUSTITUCIÓN DE UNO EN LA ESTRUCTURA DEL PK 454+250 DE LA N-232. LA RIOJA

**ELEVACIÓN DEL TABLERO PUENTE MIXTO SOBRE EL RIO JARAMA
EN LA M-111 PARA SUSTITUCIÓN Y RECOLOCACIÓN DE APOYOS.
MADRID**

PUENTE DE FF.CC. SOBRE LA A-31 SUSTITUCIÓN DE APOYOS POT

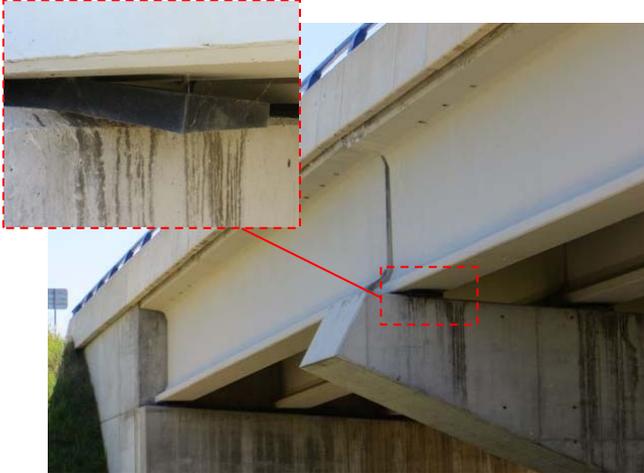
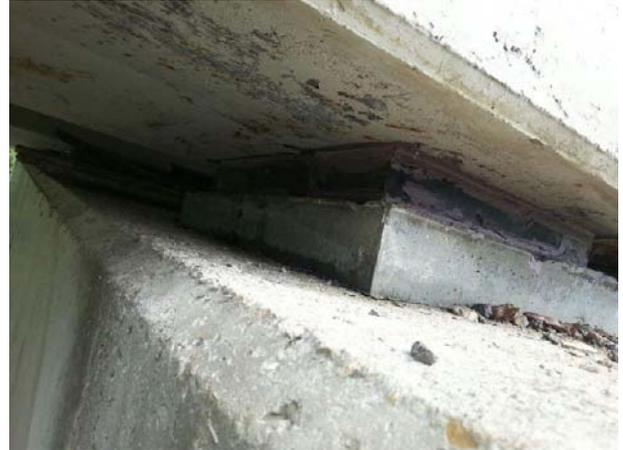
- Se ha observado un aparato de apoyo desplazado completamente de su posición original en el vano 2, en la viga extrema de calzada derecha de la pila 1, viga 1, este desplazamiento del apoyo ha provocado un asentamiento en el pavimento al quedar la viga apoyada sobre el dintel.
- Tres aparatos de apoyo en el vano 1, apoyos 2, 3 y 4 y uno del vano 2, apoyo 5, se han desplazado de su posición teórica.
- Un aparato de apoyo en la pila 2 del vano 3, apoyo 1.
- Tres apoyos del estribo 2, apoyos 1, 2 y 3, se han desplazado ligeramente de su posición, pero manteniendo el apoyo de la viga.

- **Liberación de pretil de contención.** Se liberaron los anclajes de la barrera para evitar sobrecargas en la maniobra de levantamiento.
- **Colocación de gatos hidráulicos planos,** sobre el dintel de la pila o el altar del estribo, bajo las vigas afectadas, con capacidad suficiente para superar la reacción prevista en cada viga.

- **Izado de la estructura** Se izó la estructura por etapas de menos de 1 cm (recorrido del cilindro plano), en tantas veces como fue necesario hasta alcanzar el espacio suficiente para colocar el nuevo neopreno sobre su cama, fue necesario izar el tablero entre 8 ó 9 cm para el caso del apoyo del vano 2 y 1 cm para el resto de los apoyos, siendo necesario picar el recubrimiento de hormigón del altar para la colocación de los gatos hidráulicos.
- **Colocación de los aparatos de apoyo** de neopreno armado existentes, previo impregnado de los mismos con resina tanto en pila como estribo.
- **Descenso de la Estructura a su posición inicial y retirada de los gatos.**

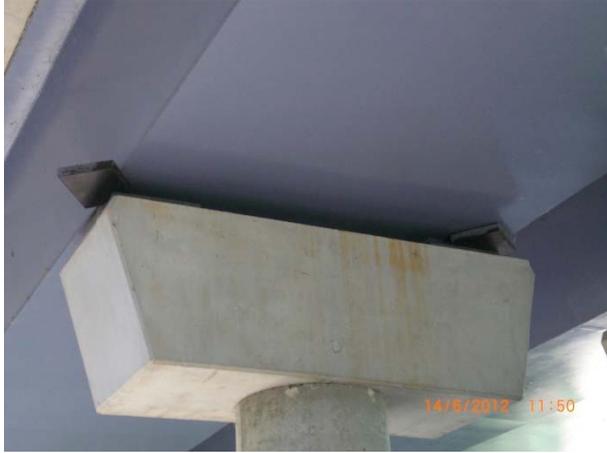
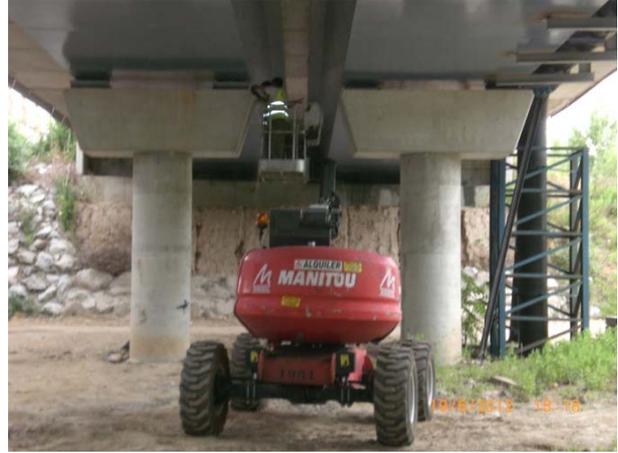
- Parte de los apoyos en estribos y pilas se han desplazado debido a que la reacción vertical quedan con unas compresiones mínimas muy por debajo de la necesaria para mantener el apoyo con unas compresiones que garanticen la no reptación de los mismos. Por el contrario en otros apoyos las compresiones son muy superiores lo que provoca rotura de camas de apoyos y fisuración de dinteles y cabezas de pilas.

La actuación consistió en el izado del tablero del puente mixto con gatos hidráulicos, demoliendo las camas de nivelación en mal estado. Posteriormente se procedió a su reconstrucción con morteros autonivelantes estructurales tipo R-4, suministrando e instalando nuevos apoyos de neopreno y construyendo un sistema antireptación formado por chapa de acero.

Además se repararon las cabezas de las pilas con morteros tixotrópicos estructurales R-4, previo saneado y pasivado de armaduras y se inyectaron las fisuras con resinas epoxi.

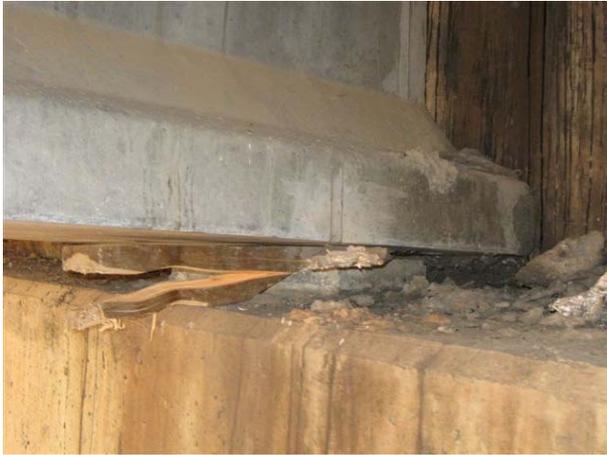
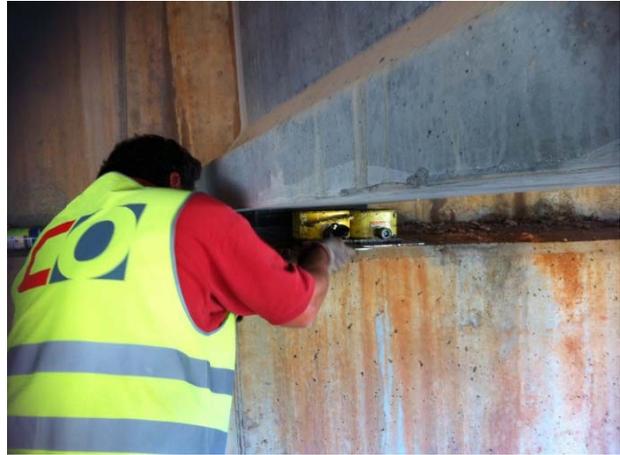
- Se han observado dos aparatos de apoyo desplazados de su posición original, en el estribo 1 se encuentra un neopreno totalmente salido de su posición, el otro se encuentra en el estribo 2 ligeramente desplazado de la posición original. Se han observado dos aparatos de apoyo desplazados de su posición original, en el estribo 1 se encuentra un neopreno totalmente salido de su posición, el otro se encuentra en el estribo 2 ligeramente desplazado de la posición original.

- Tras la actuación de emergencia para la recolocación de un aparato de apoyo desplazado completamente de su posición, se considera necesaria la colocación de un nuevo neopreno ya que el existente se encuentra dañado debido a los distintos pinzamientos y sobreesfuerzos a los que se vió sometido durante su deslizamiento. Así mismo, para evitar futuros desplazamientos se estima conveniente la colocación de un sistema antireptación.

- **Colocación de gatos hidráulicos planos**, sobre el estribo, bajo cada una de las vigas, con capacidad suficiente para superar la reacción prevista en cada viga.
- **Izado de cada línea de apoyos** en las que se encuentran los apoyos descolocados. En la línea del apoyo totalmente salido de su posición, será necesario izar la estructura unos 5 cm, hasta alcanzar el espacio suficiente para colocar el neopreno sobre su cama. En el caso del otro aparato de apoyo, se izará hasta liberar los neoprenos existentes (1-1,5 cm).
- **Recolocación de los aparatos de apoyo** de neopreno armado previo impregnado de los mismos con resina y **sustitución del neopreno deteriorado**.

- **Colocación de un sistema de sujeción** lateral del neopreno nuevo mediante el recredido exterior con mortero grout de forma que recoja 1 ó 2 cm de canto del apoyo, evitando de esta forma su reptación
- **Descenso de la Estructura a su posición inicial y retirada de los gatos.**

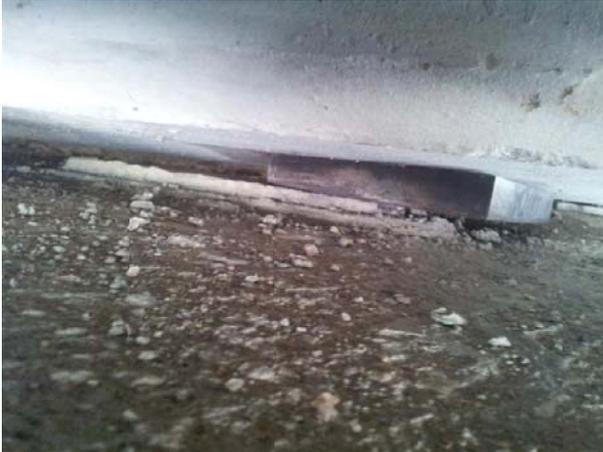
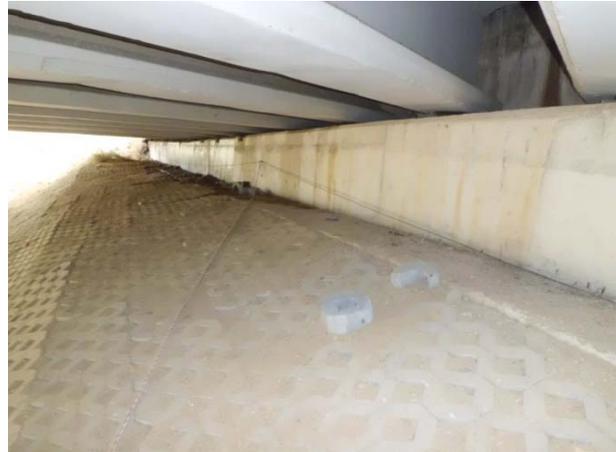
- En plataforma más ancha, sentido Cáceres y en ambos estribos, zona ángulo agudo, existen desplazamientos importantes de neoprenos respecto a su posición teórica, incluso uno de ellos ha sido expulsado totalmente de su posición, encontrándose la viga correspondiente "puenteada" entre las dos vigas adyacentes a cada lado, a través de la losa superior armada. Se han contabilizado en el estribo lado Cáceres unos 5 neoprenos desplazados considerablemente de su posición correcta, dos neoprenos más bastante más desplazados (a punto de ser expulsados de la cama de apoyo) y otro neopreno no existente.
- En el estribo lado Plasencia se han encontrado 6 neoprenos desplazados y otros dos a punto de ser expulsados.
- Así mismo, en la pila cercana al estribo lado Plasencia se observa que uno de los neoprenos que se sitúa hacia el vano central tiene un desplazamiento no correcto.

- Descompresión y Levantamiento controlado de vigas, en grupos de 5, para recolocar, sustituir o disponer un neopreno zunchado similar al existente.
- Sustitución de 5 aparatos de apoyo y recolocación de los que no se encuentren deteriorados.
- Descompresión y Levantamiento controlado de viga de pila, para recolocar su aparato de apoyo.
- Reconstrucción de camas de apoyo con grout rotas.

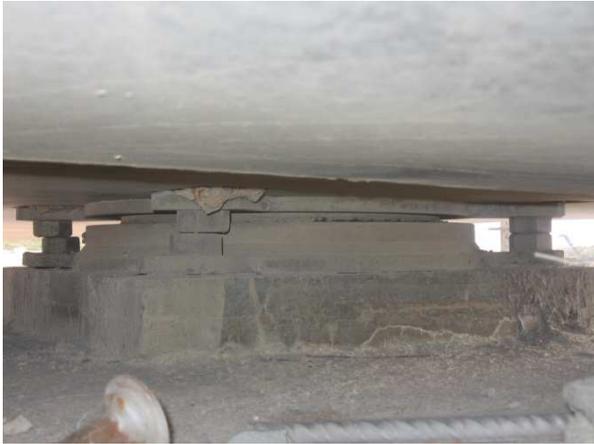
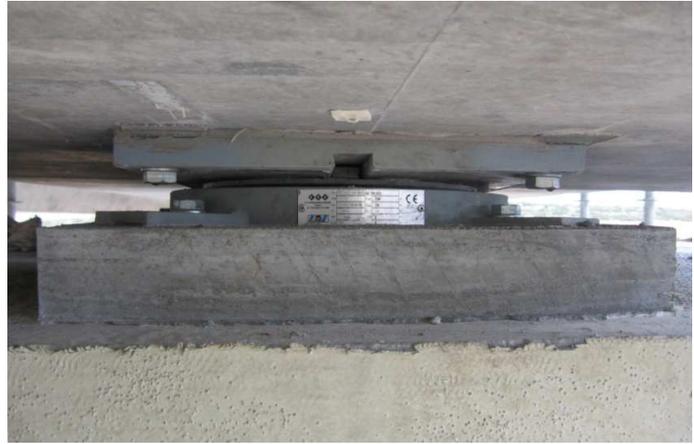
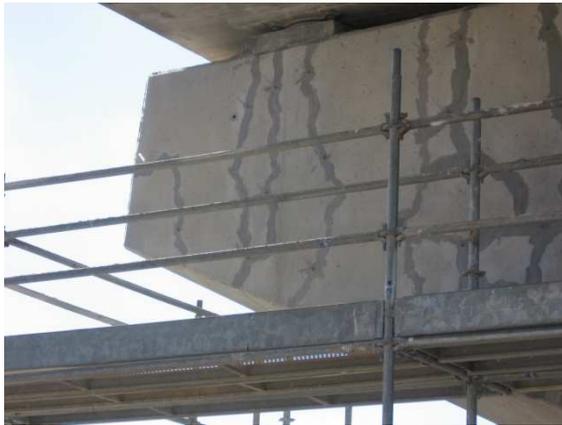
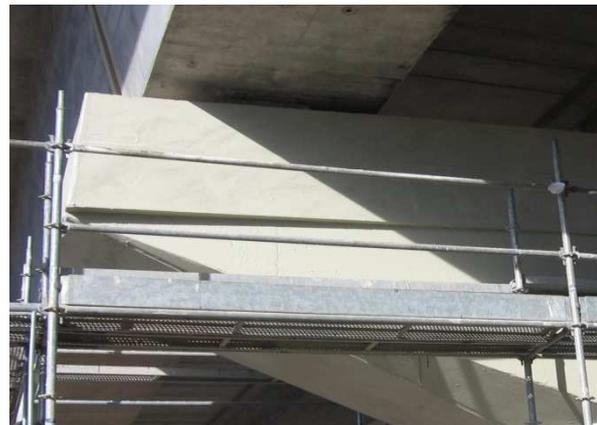
- Apoyos mal colocados.
- Giros longitudinales y transversales entre cazoletas superiores e inferiores.
- Fisuración de las mesetas de apoyo.
- Neoprenos deteriorados.
- Falta de sellado en los elementos de anclaje.
- Fisuras por cortante en capiteles.
- Desconchones y armaduras vistas.
- Juntas del tablero sin sellar.
- Humedades y eflorescencias.

En primer lugar se procedió a **levantar el tablero por línea de apoyos, con 4 gatos de 200 Tn.** cada uno. Además se colocaron unos topes laterales, para evitar movimientos no deseados y únicamente **se izó 5 mm.** para no interferir con el tráfico ferroviario.

A continuación se **demolieron las camas de apoyo** mediante picado, y se **retiraron los apoyos existentes**, reutilizando las "hembras" para la colocación de los nuevos pernos cuando fue posible, y

demoliendo parte del capitel con hidrodemolición para colocar otras nuevas, cuando no se podían reutilizar.

A continuación, se colocaron las nuevas hembras, y se atornillaron los pernos para posteriormente colocar los nuevos apoyos, y hormigonar las camas de apoyo.

En el caso de los apoyos que no fue necesario sustituir, se repararon las camas de apoyo, mediante un zunchado perimetral, y un sellado e inyección de las grietas y fisuras existentes.

Para las reparaciones de hormigón, en primer lugar se realizó el sellado e inyección de todas las fisuras existentes, tanto en capiteles, como en pilas y estribos. Así mismo, se repararon los desconchones existentes, con mortero de alta resistencia, y se trataron las juntas del tablero, mediante la colocación de un canalón, que condujera el agua proveniente de la parte superior.

El trabajo más importante, fue el refuerzo de los cabeceros, que comprendía la colocación de unos cables, y su posterior tesado. En primer lugar, se realizaron unas rozas en los paramentos laterales donde poder alojar los cables, y en los paramentos frontales, se colocaron unas costillas donde poder anclar dichos cables, además de mantenerlos en su posición. Seguidamente se realizó el tesado de los mismos, y se recreció el capitel con un mortero de alta resistencia.

Por último, se envolvieron los capiteles, con lámina de Kevlar, para confinarlos, reforzarlos y protegerlos.

Además de las operaciones de reparación y refuerzo, se realizó una limpieza con chorro de arena, y se aplicó un tratamiento de protección anticarbonatación con una pintura a base de resinas acrílicas, en toda la estructura.
