**REPARACION DE IMPACTOS
Y REFUERZOS ESPECIALES**

CLIENTE:	MINISTERIO DE FOMENTO	IMPORTE DE ADJUDIC.	34.032,20 €
LOCALIZACIÓN	AVILÉS. ASTURIAS	AÑO DE FINALIZACIÓN:	SEPTIEMBRE 2012

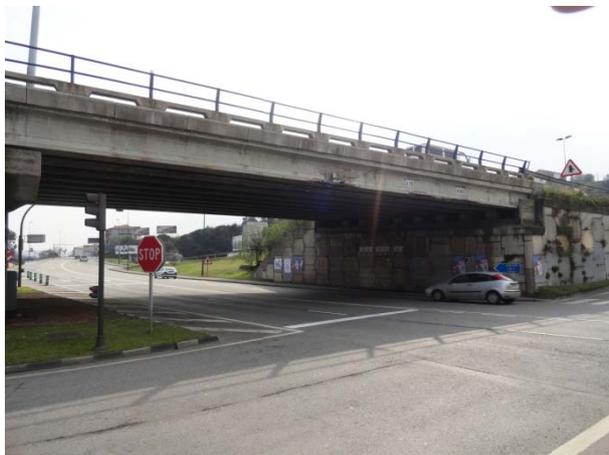
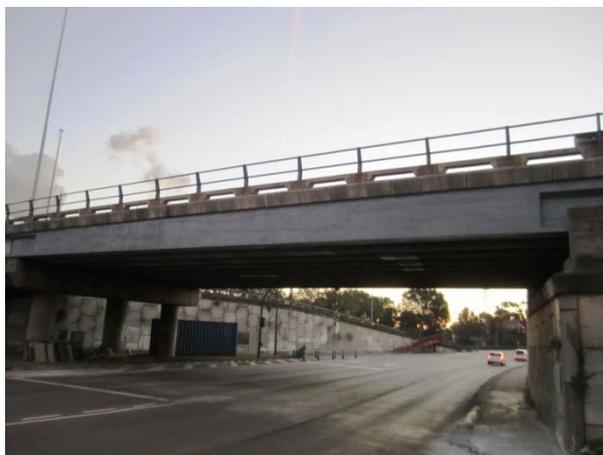
- Impactos en vigas con rotura de cables de pretensado y fisuras.

- Limpieza y picado manual de las zonas afectadas, eliminando hormigón fracturado.
- Sellado e inyección de todas las fisuras, mediante resina epoxi de acuerdo a norma UNE-1504 parte 5.

- Pasivado de las armaduras existentes, tanto pasivas como activas con productos de acuerdo a norma UNE-1504 parte 3 y 7.
- Macizado mediante micro-hormigón tipo "grout" en una longitud de 20 metros fabricado con morteros estructurales R-4 de acuerdo a norma UNE-EN-1504 parte 3 y áridos de granulometría menor de 0,8 mm, de la parte exterior de la viga de borde, comprendida entre los bordes exteriores del ala superior e inferior y cosido a las alas superior e inferior mediante armadura de diámetro 12 a 45º, dando de esta forma una inercia y rigidez mayores, ante nuevos posibles impactos. En resto de impactos se emplearán morteros R-4 tixotrópicos.

- Colocación de seis Láminas de Fibra de Carbono de 22 m. cada una, por cada cable de pretensado roto, de acuerdo a norma UNE-EN-1504 parte 3.
- Tratamiento anticarbonatación, con pintura epoxi vía agua, en toda la zona reparada, frente y parte inferior, empleando productos de acuerdo a norma UNE-EN-1504 parte 2.

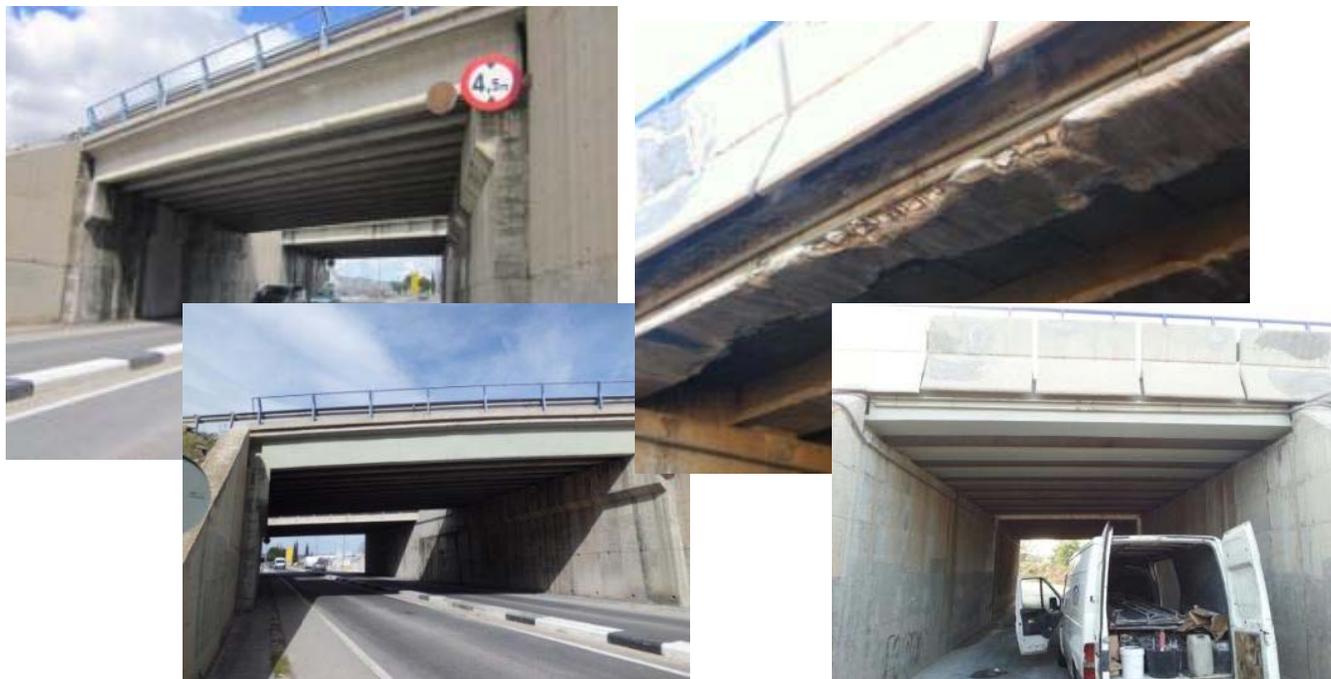
- Impactos en vigas con rotura de cables de pretensado y fisuras.

- Limpieza y picado manual de las zonas afectadas, eliminando hormigón fracturado.
- Sellado e inyección de todas las fisuras, mediante resina epoxi de acuerdo a norma UNE-1504 parte 5.

- Pasivado de las armaduras existentes, tanto pasivas como activas con productos de acuerdo a norma UNE-1504 parte 3 y 7.
- Macizado mediante micro-hormigón tipo "grout" en una longitud de 20 metros fabricado con morteros estructurales R-4 de acuerdo a norma UNE-EN-1504 parte 3 y áridos de granulometría menor de 0,8 mm, de la parte exterior de la viga de borde, comprendida entre los bordes exteriores del ala superior e inferior y cosido a las alas superior e inferior mediante armadura de diámetro 12 a 45º, dando de esta forma una inercia y rigidez mayores, ante nuevos posibles impactos. En resto de impactos se emplearán morteros R-4 tixotrópicos.

- Colocación de láminas de Fibra de Carbono, 2 por cada cable de pretensado roto, de acuerdo a norma UNE-EN-1504 parte 3.

- Tratamiento anticarbonatación, con pintura epoxi vía agua, en toda la zona reparada, frente y parte inferior, empleando productos de acuerdo a norma UNE-EN-1504 parte 2.

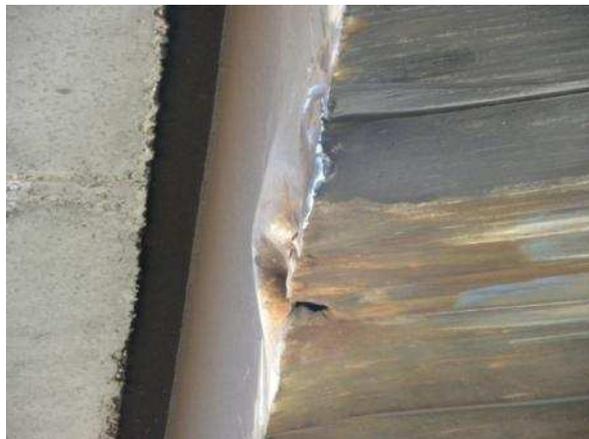
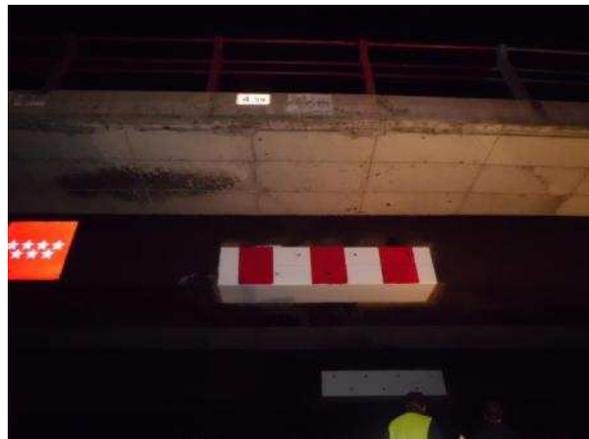
- Impactos en las vigas cajón metálica sentido Madrid, que han provocado la perforación y abolladura de la chapa metálica de alma y fondo de los dos cajones metálicos
- Rotura de las juntas de dilatación existentes en los estribos.
- Rotura del zuncho longitudinal de hormigón armado situado en los bordes del tablero.
- Rotura del tape lateral de hormigón armado situado sobre el estribo.

En primer lugar se retiraron las zonas de chapa metálica impactada mediante oxicorte y radial.

Con el fin de devolver las condiciones de servicio de la viga cajón se propone la colocación de un refuerzo doble con chapa metálica de 10 mm de espesor soldado en la zona del impacto de cada viga. Este refuerzo tiene una sección en "L". Para reforzar la viga frente a impactos futuros se colocará otra chapa de 10 mm de espesor, superpuesta a la anterior y la misma longitud, soldada sobre la chapa de reparación. Se aplicará una capa final de acabado con pintura de poliuretano en dos colores blanco y rojo marcando el gálibo de la estructura.

También se actuó sobre los zunchos longitudinales y en los tapes laterales en las roturas formadas por la ausencia de juntas en zonas donde eran necesarias, así se respetaron estas juntas creadas, picando y saneando mecánicamente, colocando un porexpan para respetar la junta y reconstruyendo las sección, a continuación estas juntas se sellaron con masilla de poliuretano evitando así la entrada de agua. Finalizando con la aplicación de una pintura anticarbonatación sobre las superficies tratadas.

Se han sustituido las juntas existentes por juntas armadas tipo JNA-80 que se ajustan a la tipología del puente y los materiales de construcción, con una apertura prevista de 30/35 mm.

En las barandillas se realizó un corte con amoladora en los perfiles horizontales, retirando 3 cm e instalando un casquillo fijo en el lado del tablero permitiendo el movimiento del lado del estribo dentro del casquillo.

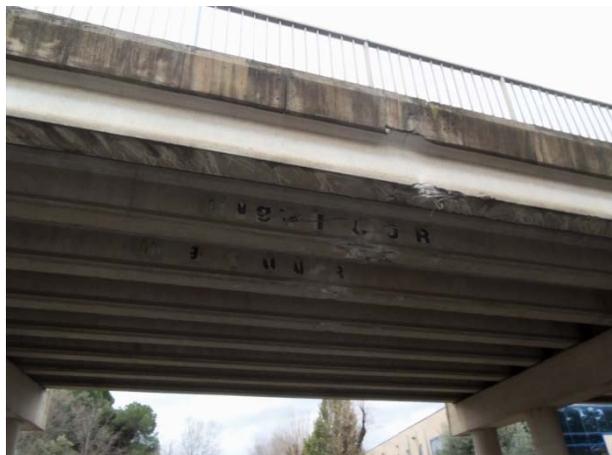
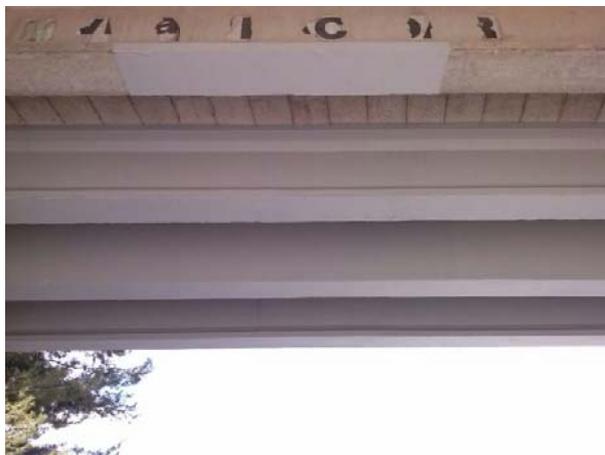
- Impacto con arco de descarga en la segunda viga de entrada, provocando fisuras que alcanzan prácticamente la totalidad de la longitud de la viga y rotura del alma. En este impacto se han dañado los cables de pretensado de la viga, detectándose al menos tres cables seccionados.
- Impactos menores en las vigas 1 y 3 que han provocado la rotura localizada del patín inferior de la viga dejando al descubierto la armadura de pretensado y seccionado cables. También se han producido fisuras de descarga en el alma de las vigas.

Empleando plataformas elevadoras se procederá a sanear las zonas impactadas con medios mecánicos de baja potencia como son martillos eléctricos. Se retirará todo el hormigón suelto y/o fracturado que no pueda ser recuperado. Las armaduras oxidadas se limpiarán mecánicamente para eliminar el óxido y restos adheridos. Posteriormente en las vigas impactadas se procedió a la inyección con resinas epoxi de las fisuras.

En la segunda viga impactada se ejecutó un recrecido del espesor del alma a ambos lados del impacto, hasta igualar el ancho del ala inferior, y en una longitud total del impacto. El recrecido se realizó mediante un micro-hormigón armado de alta resistencia fabricado con morteros estructurales clase R4 y árido, y armadura B-500 SD a 45º que efectúa el cosido a las alas superior e inferior, dando de esta forma una inercia y rigidez mayores, ante nuevos y posibles impactos. En las vigas 1, 3 y 4, la reparación se realizó de acuerdo a la norma UNE-1504, empleando morteros estructurales clase R-3 ó R-4 y pasivantes que actuaron también como puente de unión.

El refuerzo de las vigas se completa con la colocación láminas Fibra de Carbono de sección de 50 x 1.2 mm., y centradas con el impacto, con una longitud a mayores de 1,5 metros a cada lado del impacto. Con la fibra la viga recupera los coeficientes de seguridad frente a los esfuerzos y momentos últimos, en la situación de servicio más desfavorable. Finalmente se pintaron las zonas reparadas con un pintura anticarbonatación.

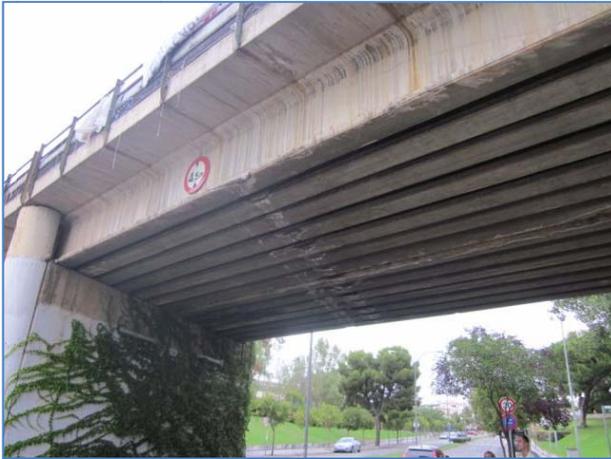
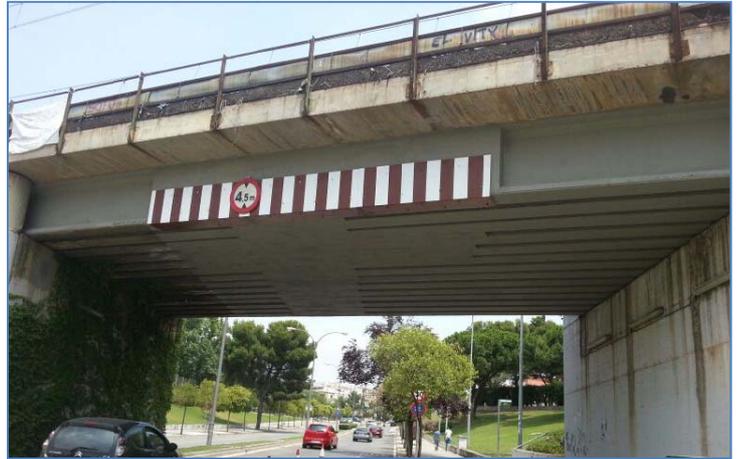
REPARACIÓN DE UN IMPACTO EN LA C-155 PK 7+300.

- Impactos de vehículos en las vigas
- Fisuras en vigas.
- Desconchones y armaduras a la vista con corrosión.

En primer lugar se procedió al repicado manual para eliminación de material suelto ó mal adherido y a la limpieza de los paramentos mediante chorro de arena, para eliminación de manchas, humedades, eflorescencias y materiales sueltos en las vigas dañadas, así como el óxido de las armaduras.

Se procedió al sellado e inyección de las fisuras, previa su preparación. Se han limpiado y pasivado armaduras vistas y se han empleado morteros estructurales tipo R-4 mediante regeneración de volúmenes en las zonas con impactos de menor envergadura y con macizado de secciones en las zonas con impactos de mayor trascendencia, mejorando así el comportamiento de las vigas ante futuros impactos, se ha realizado un refuerzo con chapas metálicas encoladas y ancladas a la viga extrema.

Finalmente se aplicó pintura anticarbonatación sobre la zona reparada, y se pintó la chapa metálica con bandas rojas y blancas, para mejorar su visión.

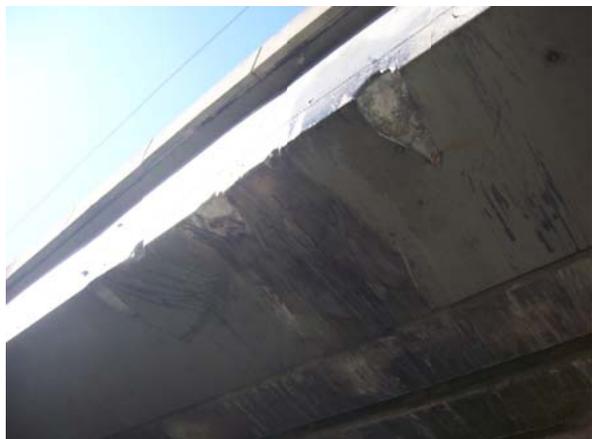
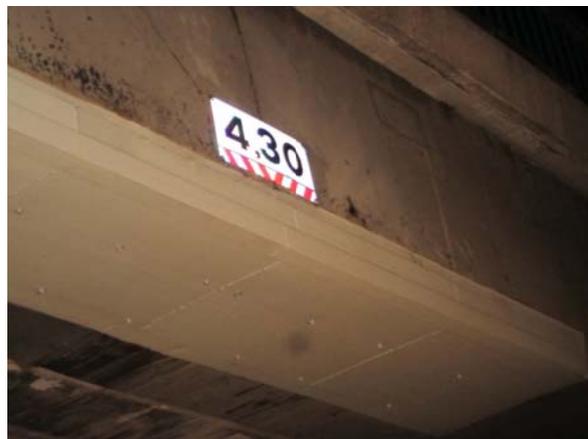
- Impacto en la viga de borde con la rotura de la chapa metálica que recubre la viga, con 3 roturas en la chapa de medidas aproximadas 0,50 x 0,80 y otros dos impactos de menor tamaño, 0,50 x 0,40.
- Desconchones en el hormigón en la viga de borde bajo las roturas de la chapa metálica y en las vigas 4 y 5 dejando armaduras vistas.

En primer lugar se retiraron las zonas de chapa metálica impactada mediante oxicorte y radial, con las superficies de hormigón descubiertas y empleando medios mecánicos de baja potencia se sanearon las vigas de hormigón impactadas y el macizado de hormigón del trasdós de la chapa metálica.

Se procedió al sellado e inyección de pequeñas fisuras en el hormigón junto a las zonas impactadas empleando resinas epoxídicas y se recuperaron los volúmenes perdidos con mortero tixotrópico tanto en la viga de borde como en las vigas impactadas.

Finalmente se repuso la chapa metálica, anclada al macizado con tacos mecánicos y unida al resto de la protección mediante soldadura y se aplicó una capa de imprimación epoxi de dos componentes de alto contenido en sólidos y como revestimiento final una pintura de revestimiento con pintura de poliuretano de dos componentes en base a un acrilato y un isocianato alifático.

Para disuadir a los vehículos con exceso de galibo, respecto al existente en el puente se ha colocado una señalización específica que ha consistido en:

- Definición de galibo de 4,30 m en 2 pórticos existentes anteriores al puente.
- Colocación de nueva señal circular vertical en mediana de zona anterior.

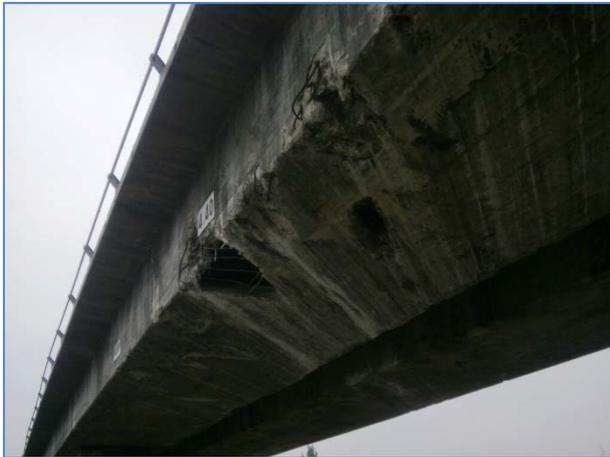
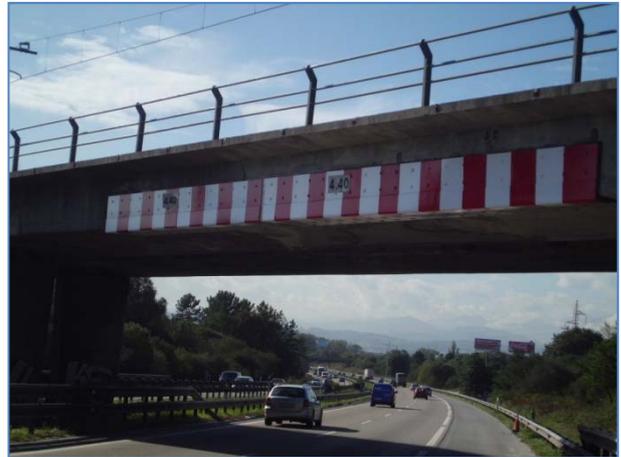
- Impactos en la viga cajón del tablero que han causado la rotura del mismo con apertura de huecos.
- Suciedad adherida.
- Fisuración del cajón
- Humedades y eflorescencias.

La primera actuación ha sido la limpieza con chorro de arena del vano y el saneado mecánico de las zonas impactadas. Para poder trabajar dentro del tablero se han practicado dos pasos de hombre sobre el tablero de 0,70 x 1,00 m.

Para reforzar la sección impactada se ha colocado un refuerzo metálico de 14 metros centrado en el impacto. Este refuerzo está formado por chapas metálicas de 12 mm de espesor, con suplementos de 10 mm, adaptándose a la geometría de la sección de la viga, formando una L de 0,90 metros de base y pared lateral de 0,80 metros, además como protección frente a impacto se ha soldado a esta chapa un refuerzo angular de chapa de 10 mm.

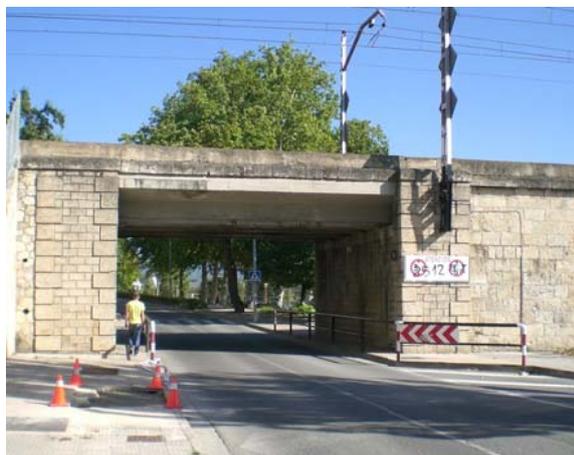
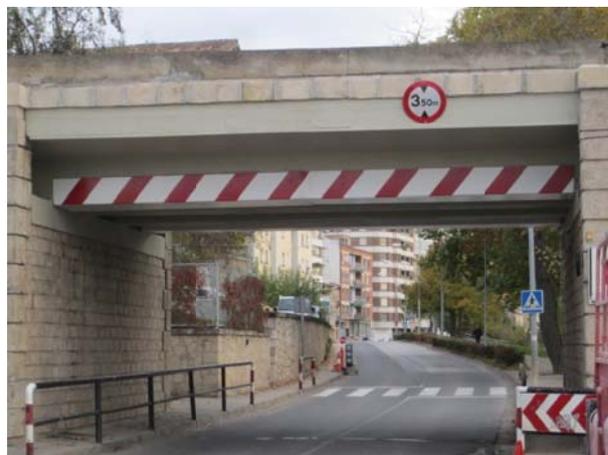
- Fisuras en tablero.
- Desconchones y armaduras a la vista con corrosión en el tablero.
- Falta de rejuntado y grietas en estribos.
- Humedades , eflorescencias y pintadas vandálicas.
- Impactos de vehículos en las vigas.

En primer lugar se realizó la limpieza de paramentos mediante chorro de arena en la totalidad de la estructura, para eliminación de manchas, humedades, eflorescencias y materiales sueltos, posteriormente se procedió al repicado manual para eliminación de material suelto ó mal adherido y sillares deteriorados.

En el tablero se aplicó mortero estructural para recuperar volúmenes en vigas de hormigón, esta actuación se ha realizado sobre todo en las zonas impactadas por vehículos. Se han limpiado y pasivado armaduras vistas y se han empleado morteros estructurales tipo R-4. Además se reforzaron las vigas extremas, con el fin de evitar el progreso de los impactos y mejorar el comportamiento de las vigas ante futuros impactos, se ha realizado un refuerzo con chapas metálicas encoladas y ancladas a las vigas.

También se colocaron goterones en ambos extremos del tablero y tubos de desagüe en la junta entre tableros.

En los estribos de sillería se procedió al rejuntado de la fábrica, tanto en aletas como en muros, en aquellas zonas en la que se observe pérdida del mortero de rejuntado o el lavado del llagueado y se hidrofugaron todos los paramentos de sillería, aplicando además protección antigraffiti.

Finalmente se aplicó pintura anticarbonatación sobre el tablero y se colocaron señales de gálibo.

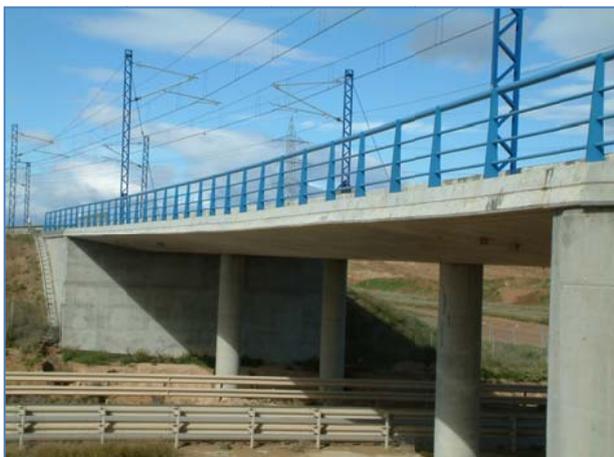
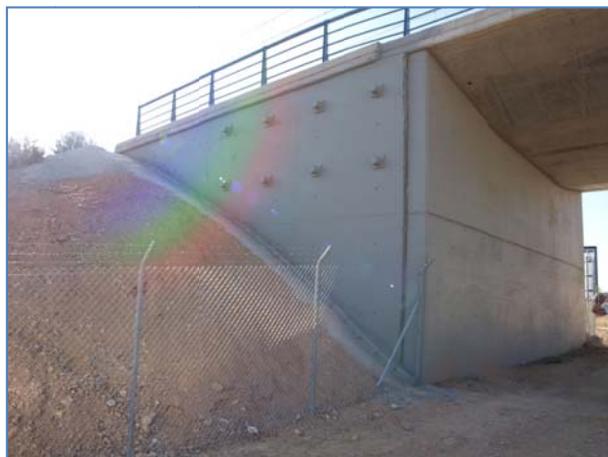
- Despegue de las aletas con respecto al resto de elementos.
- Grietas verticales.
- Grietas en la coronación de las bajantes con cárcavas bajo las bajantes.
- Fisuración en el paramento frontal de ambos estribos.
- Desconchones en ambos hastiales.
- Despegue rotacional del murete guarda balasto
- Deformación de las barandillas.

Primero se acometió la limpieza de paramentos mediante chorro de arena en estribos, para eliminación de manchas, humedades, eflorescencias y pintadas así como para eliminación total del oxido en armaduras. Durante esta fase se realizaron los accesos a los estribos para poder realizar los cosidos transversales.

La actuación principal fue el cosido de aletas mediante cable pretensado en ambos estribos. Este trabajo se realizó mediante la perforación de los muros de acompañamiento e instalando cables de acero activo, a los cuales se les aplicó un postesado con una central hidráulica.

Posteriormente se realizó la reposición de volúmenes perdidos, mediante mortero tixotrópico de alta resistencia, mono componente, a base de cemento, resinas sintéticas, humo de sílice y reforzado con fibras, previa pasivación de armaduras como revestimiento anticorrosión con un espesor aproximado mayor a 0,5 mm. También se procedió a la inyección y sellado de todas las fisuras de los paramentos de los estribos.

En plataforma se realizó la impermeabilización y desagüe mediante la aplicación de una emulsión bituminosa y una lámina bituminosa de superficie autoprottegida.

Los taludes se regeneraron, una vez terminadas las actuaciones en el estribo se procedió al relleno de taludes y a la colocación de bajantes. Finalmente se aplicó la protección anticarbonatación, mediante pintura epoxi vía agua, impermeable, de gran adherencia al hormigón y resistente a todos los agentes agresivos en los estribos.

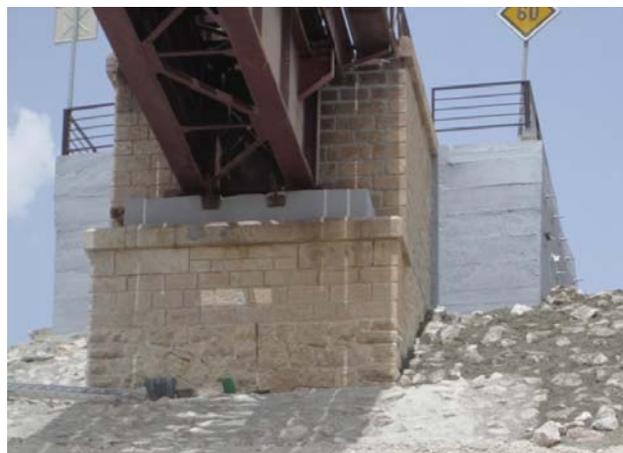
- Despegue de muros de acompañamiento de hormigón del Estribo
- Fisuras en muros y apoyo del tablero en el estribo.
- Barandilla oxidada y desplazada debido al movimiento de los muros.
- Erosión del talud.

A continuación se realizó el sellado e inyección de fisuras en paramentos de hormigón, en la zona de apoyo del tablero y en los muros de hormigón, reparando los paramentos de hormigón, mediante mortero tixotrópico de alta resistencia, mono componente, a base de cemento, resinas sintéticas, humo de sílice y reforzado con fibras, previa pasivación de armaduras como revestimiento anticorrosión.

Para la consolidación de descalce de zapata y del hueco entre el muro original y el muro de hormigón se realizó la inyección por gravedad de micro-hormigón muy fluido y el cosido de aletas mediante dos líneas de bulones de acero gewi de $\varnothing 32$ mm con placas y tuercas a las que se aplicó par de apriete.

Otra actuación complementaria fue la colocación de escollera como protección del talud para evitar posibles descalces.

Para resolver el desplazamiento de la barandilla y el pretil se procedió a su desmontaje y recolocación, reparando la barandilla, mediante la colocación de montantes horizontales rotos y limpieza y protección de superficies con pintura.

El muro y el apoyo del tablero se protegió, mediante un tratamiento anticarbonatación consistente en la aplicación de una pintura epoxi vía agua, impermeable, de gran adherencia al hormigón y resistente a todos los agentes agresivos.
