**REHABILITACIÓN DE
PUENTES DE HORMIGÓN**

CLIENTE: ADIF IMPORTE DE ADJUDIC. 97.216,15- €
LOCALIZACIÓN: OZA DOS RIOS. LA CORUÑA AÑO DE FINALIZACIÓN: OCTUBRE 2013

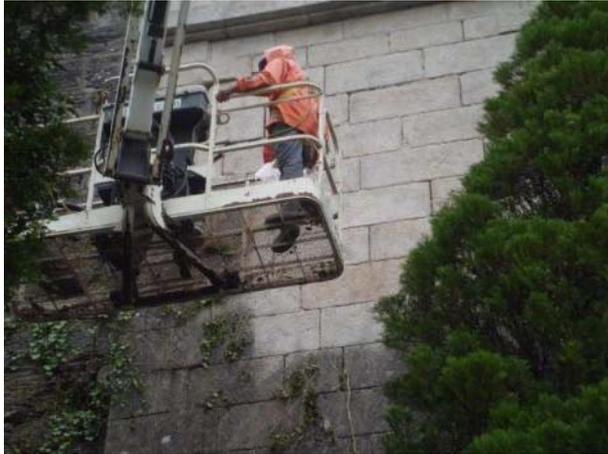
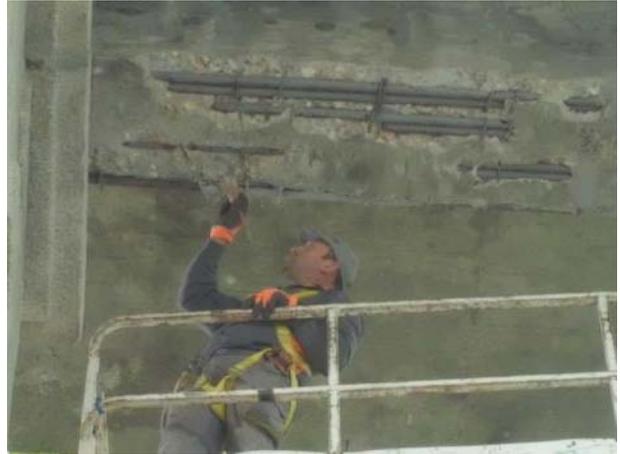
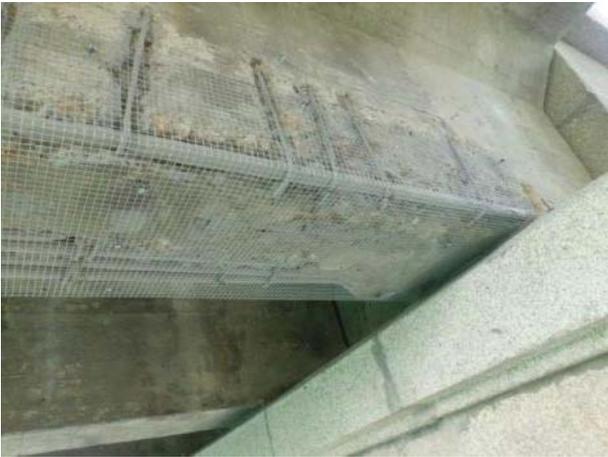
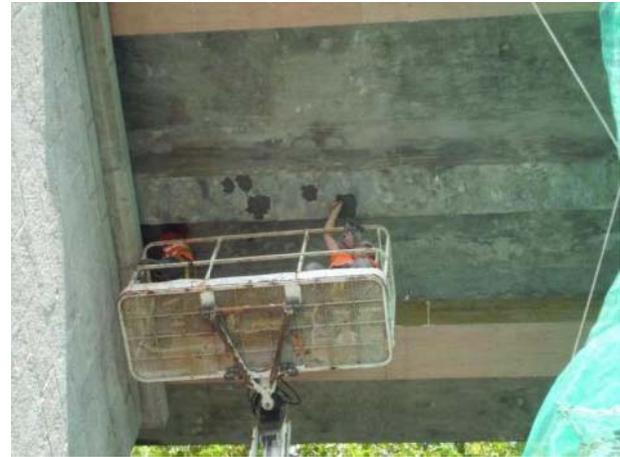
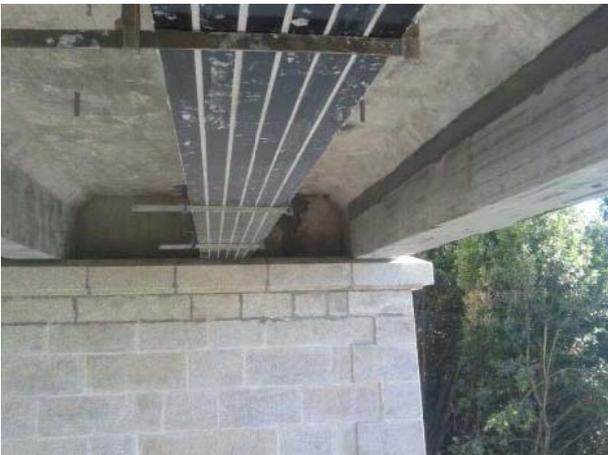
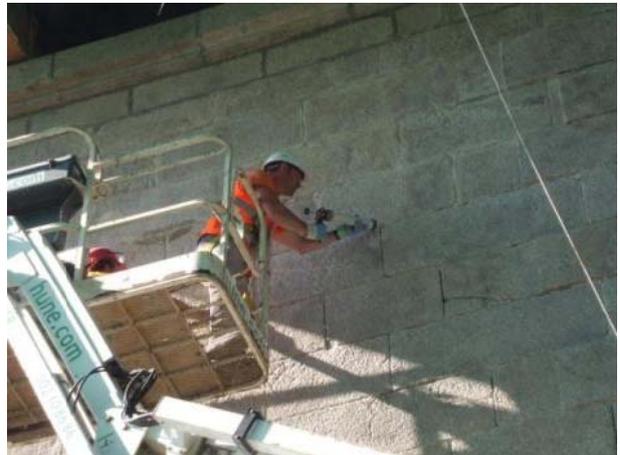
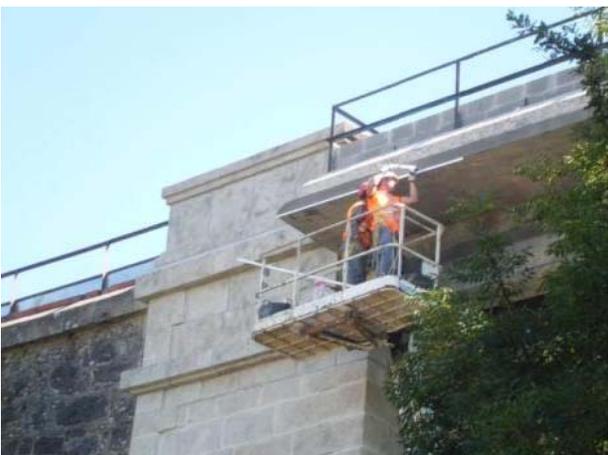
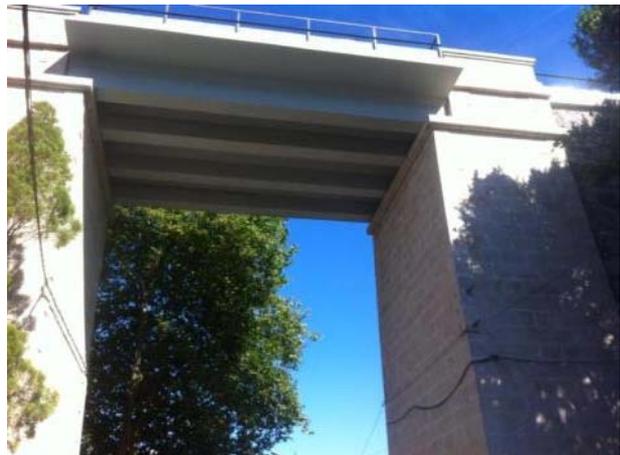
- Desconchones con armaduras vistas en estado de oxidación en gran parte de la fibra inferior de los nervios del tablero.
- Agrietamiento longitudinal en la cara inferior del nervio 2.
- Fisuras en tablero.
- Vegetación enraizada, verdín y suciedad adherida

- en todos los paramentos.
- Eflorescencias, filtraciones y manchas de humedad que están localizadas en su mayoría en estribos y en la losa nervada.
- Perdida del rejuntado en sillares y mampuestos.
- Oxidación de armaduras.

En primer lugar se realizó la limpieza de paramentos mediante chorro de arena en la totalidad de la estructura, para eliminación de manchas, humedades, eflorescencias y materiales sueltos, posteriormente se procedió al repicado manual para eliminación de material suelto ó mal adherido.

Una vez saneados y limpios los paramentos, se procedió al sellado e inyección con resinas epoxi de las mismas. En el tablero se aplicó mortero estructural para recuperar volúmenes en vigas de hormigón, Sobre los nervios que se encontraban en peor estado se procedió a su reconstrucción mediante la colocación de un mallazo y un encofrado en forma de U en la viga, y posteriormente se rellenó con un microhormigón fluido sin retracción. Se han limpiado y pasivado armaduras vistas y se han empleado morteros estructurales tipo R-4. Además se reforzaron los nervios 1 y 2 mediante la colocación de lámina de fibra de carbono en el patín inferior.

En los estribos de sillería se procedió al rejuntado de la fábrica, tanto en aletas como en muros, en aquellas zonas en la que se observó perdida del mortero de rejuntado o el lavado del llagueado y se aplicó un consolidante sobre todos los paramentos de sillería.

Para la impermeabilización del tablero y evitar así la filtración del agua proveniente de la calzada, se ha procedido a la colocación de una lamina de policloruro de vinilo flexible (PVC-P) armada con velo de fibra de vidrio.

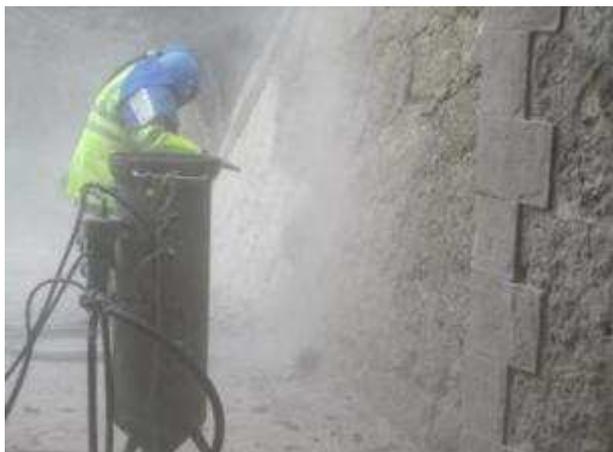
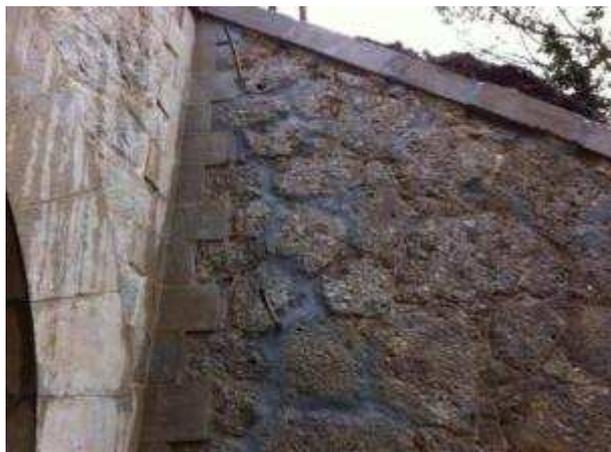
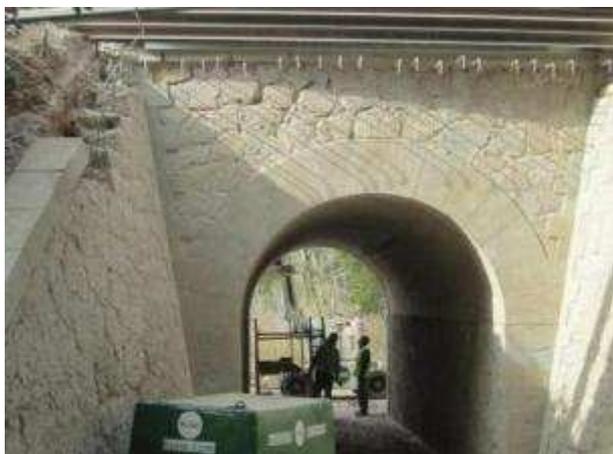
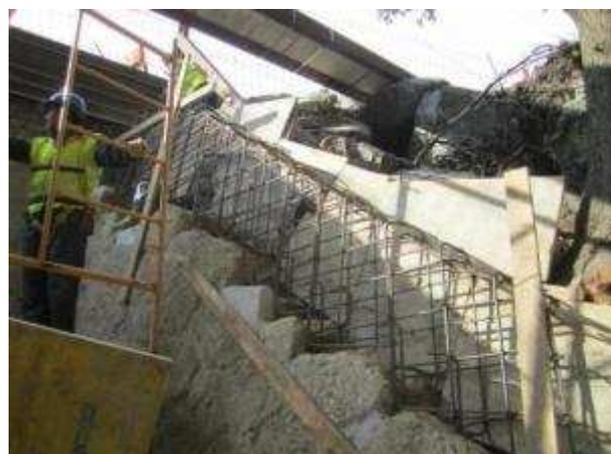
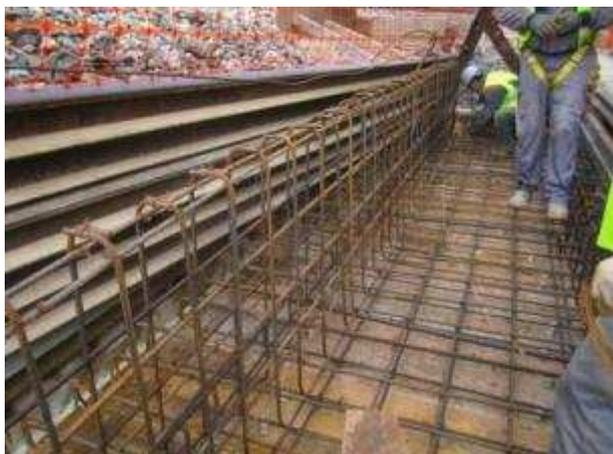
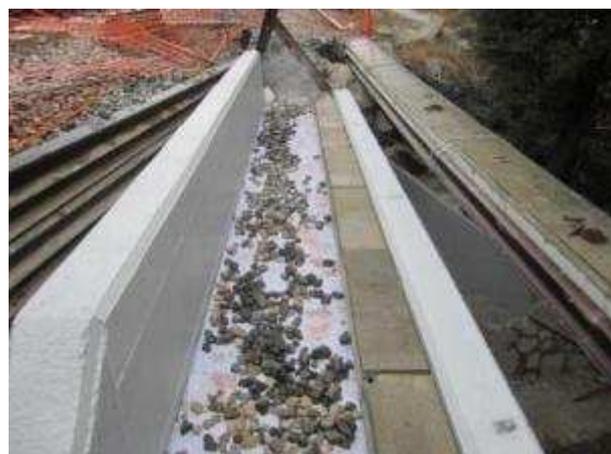
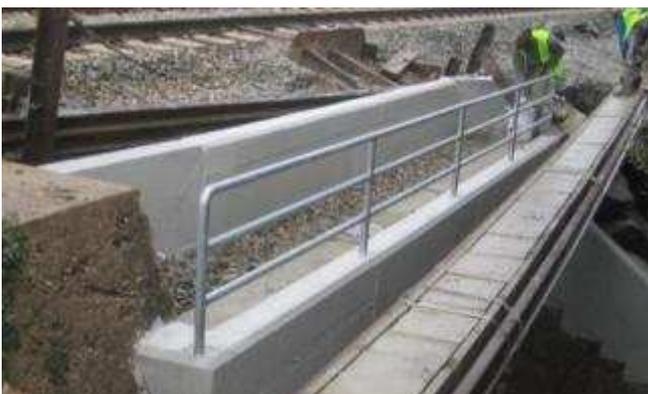
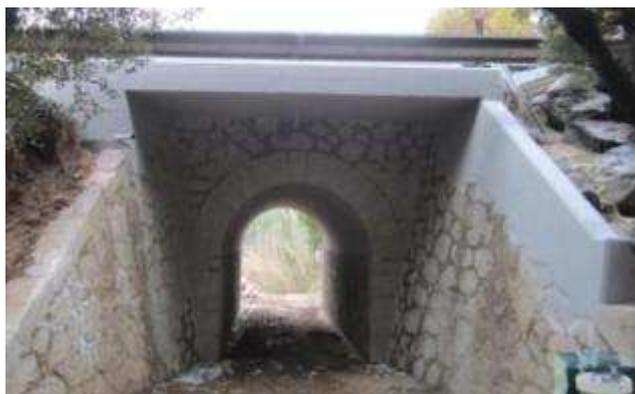
REPARACIÓN DEL PUENTE SITUADO EN EL P.K. 228/985. LÍNEA
TARRAGONA – BARCELONA – FRANCIA. CAMALLERA

- Caída de imposta y parte de la boquilla de la estructura, con apeo provisional
- Perdida generalizada de rejuntado.
- Grietas en aletas de mampostería.
- Suciedad generalizada.
- Vegetación enraizada.
- Pintadas vandálicas.
- Humedades y eflorescencias.

La rehabilitación consistió en eliminación de vegetación, limpieza de paramentos mediante chorro de arena en la totalidad de la estructura, para eliminación de manchas, humedades, eflorescencias y materiales sueltos, a continuación se rejuntaron los paramentos con mortero de cal, tanto en bóveda como en aletas y se sellaron e inyectaron las grietas existentes en la bóveda y en las aletas con lechada de cal, por último se protegieron las superficies mediante la aplicación de hidrofugantes y consolidantes.

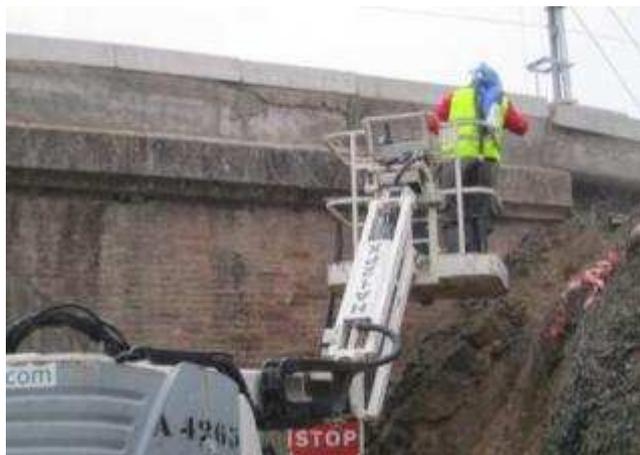
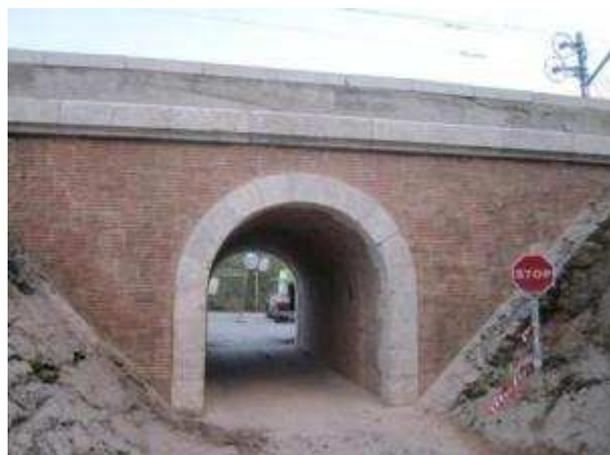
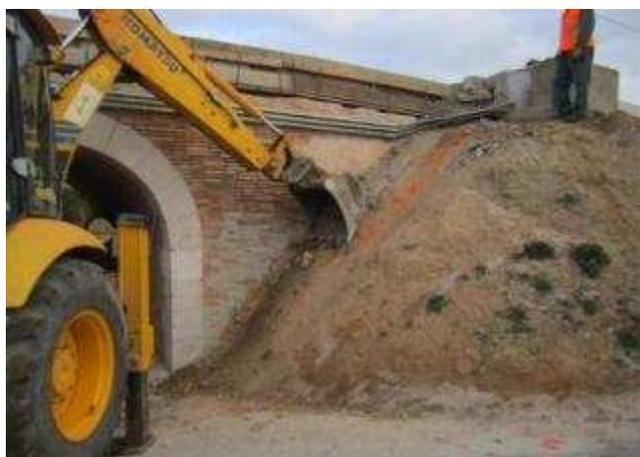
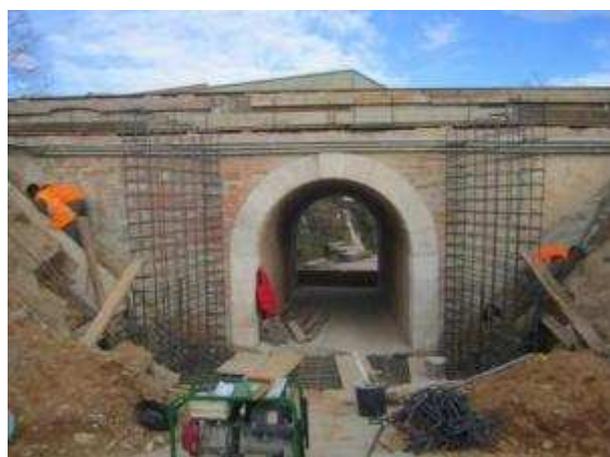
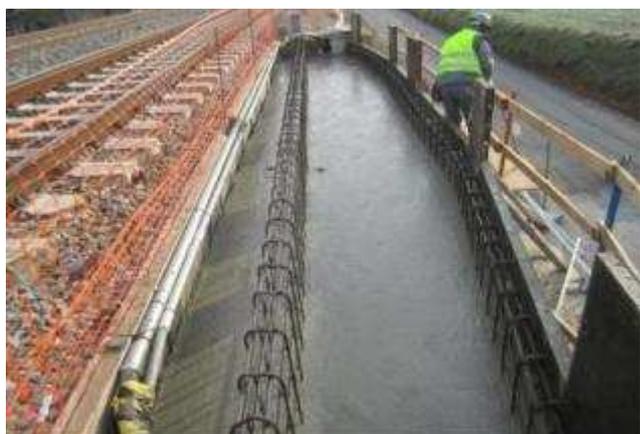
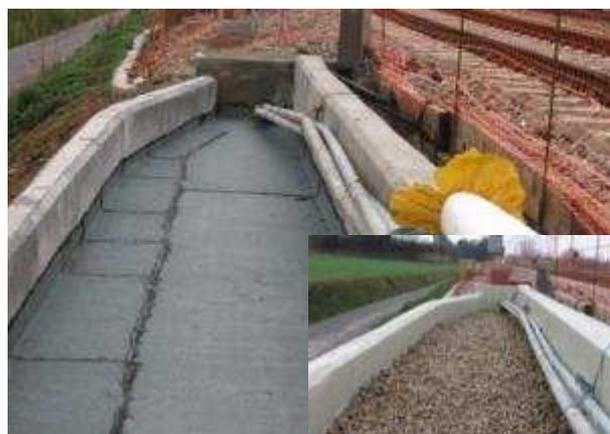
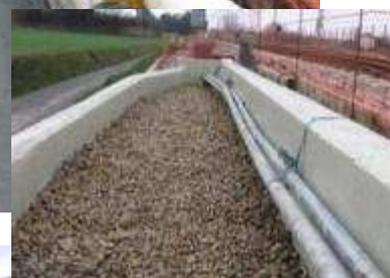
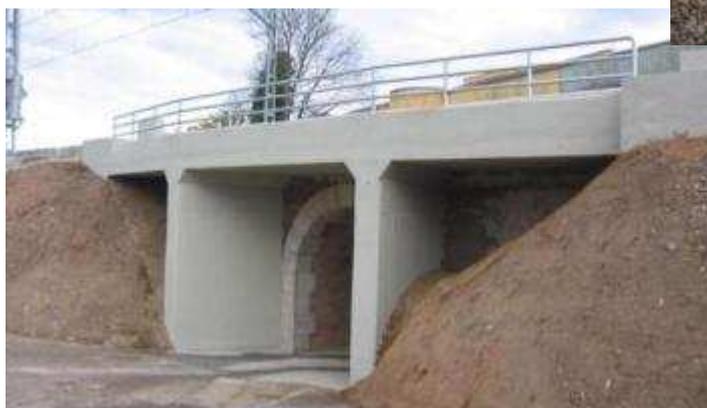
REPARACIÓN DEL PUENTE SITUADO EN EL P.K. 221/550. LÍNEA
TARRAGONA – BARCELONA – FRANCIA. FLAÇA

- Caída de imposta y parte de la boquilla de la estructura, con apeo provisional
- Perdida generalizada de rejuntado.
- Grietas en aletas de mampostería.
- Suciedad generalizada.
- Vegetación enraizada.
- Pintadas vandálicas.
- Humedades y eflorescencias.

La rehabilitación consistió en eliminación de vegetación, limpieza de paramentos mediante chorro de arena, en la totalidad de la estructura, para eliminación de manchas, humedades, eflorescencias y materiales sueltos, a continuación se rejuntaron los paramentos con mortero de cal, tanto en bóveda como en aletas y se sellaron e inyectaron las grietas existentes en la bóveda y en las aletas, con lechada de cal, por último se protegieron las superficies mediante la aplicación de hidrofugantes y consolidantes.

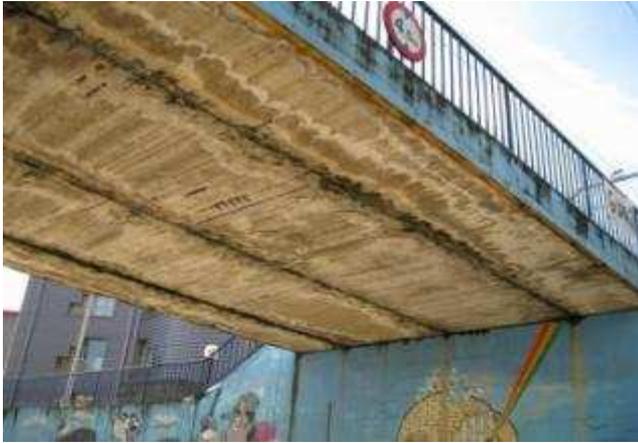
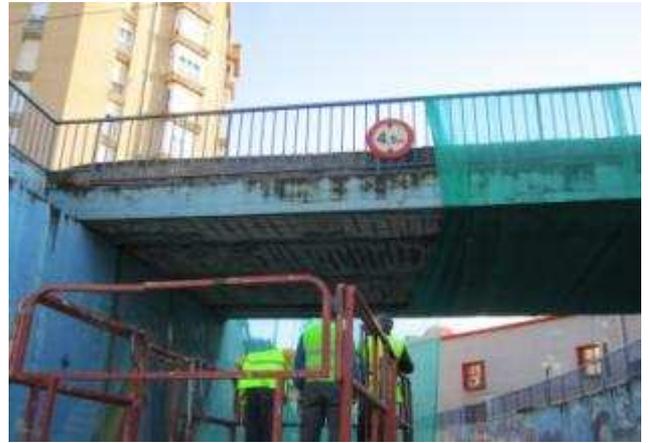
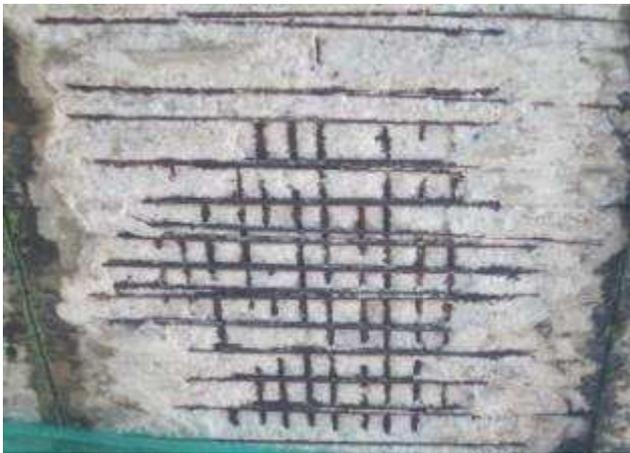
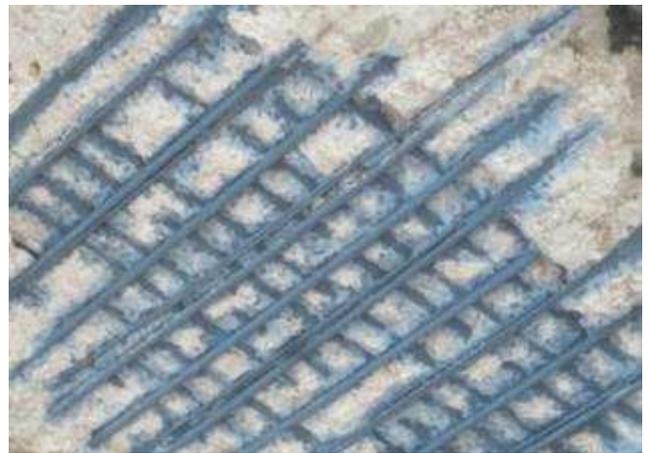
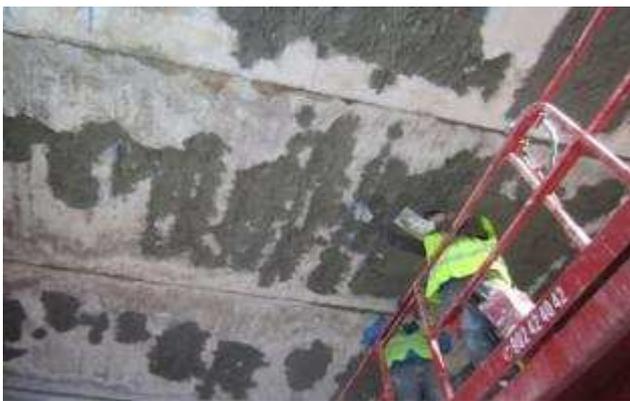
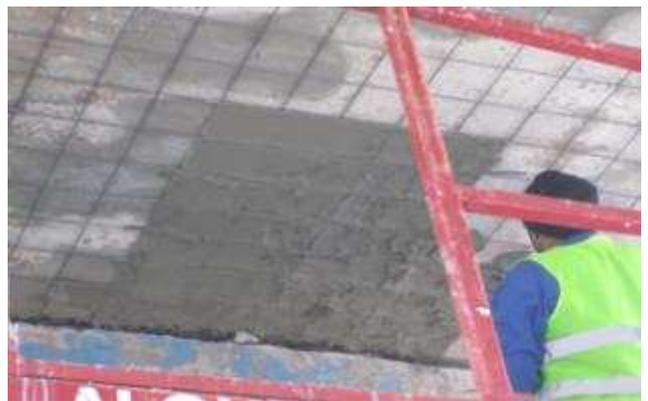
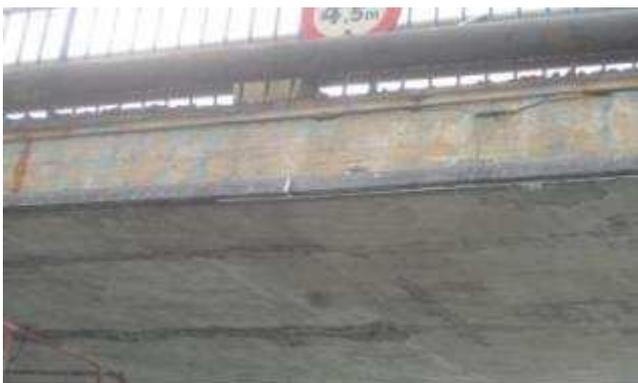
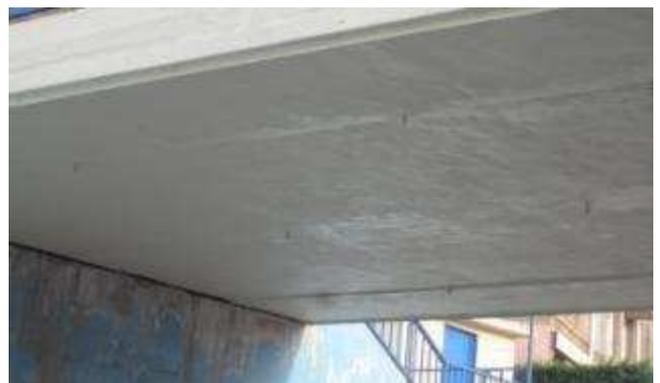
- Fisuración del hormigón.
- Desconchones con armaduras vistas y con presencia de oxidación en parte de las armaduras descubiertas. Ausencia del recubrimiento
- Pátinas y manchas de humedad.
- Filtraciones de agua por juntas entre losas del tablero
- Fisuras en tablero y estribos
- Desconchones y armaduras a la vista en tablero
- Rozadura del tablero por el paso de camiones..

En la unión de los tableros se selló con masilla dejando unos drenajes para la evacuación del agua que se canaliza por una canaleta de aluminio que se colocó. Una de las actuaciones más importante fue la reparación estructural con **fibra de carbono de 80 mm** en la zona de unión de los tableros. Esta reparación se realizó de acuerdo a la norma UNE EN 1504 parte 4 empleando laminados de fibra de carbono adheridos al tablero con adhesivo epoxi. Se colocaron 4 láminas de fibra. Como **unidad representativa** cabe destacar la colocación de un **revestido con chapa metálica** en el estribo de entrada.

Las últimas actuaciones fueron la colocación de un **goterón metálico**, el **pintado de la barandilla** de protección, colocación de señalización de **gálibo de altura** y la aplicación de dos capas de **pintura anticarbonatación**.

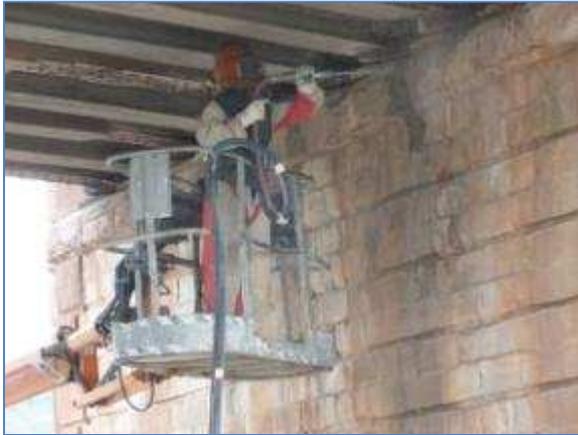
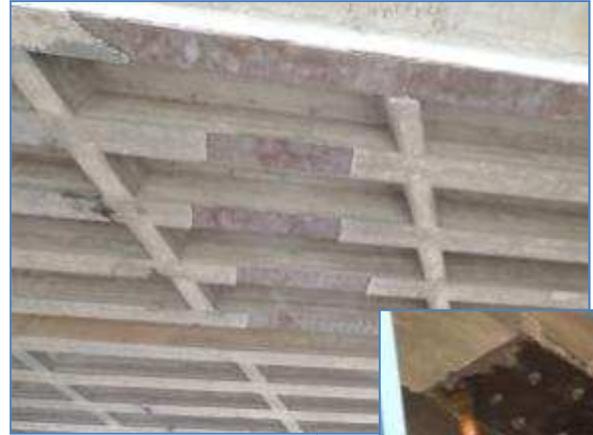
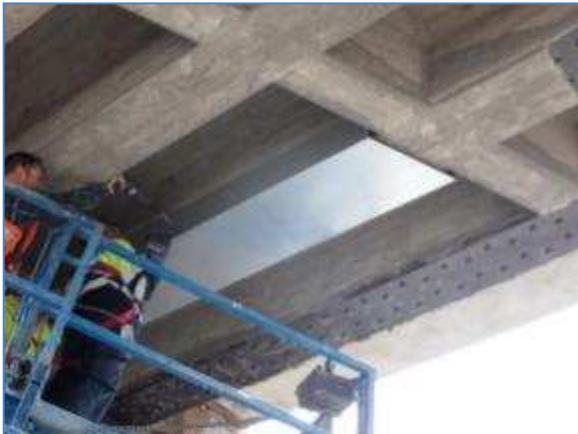
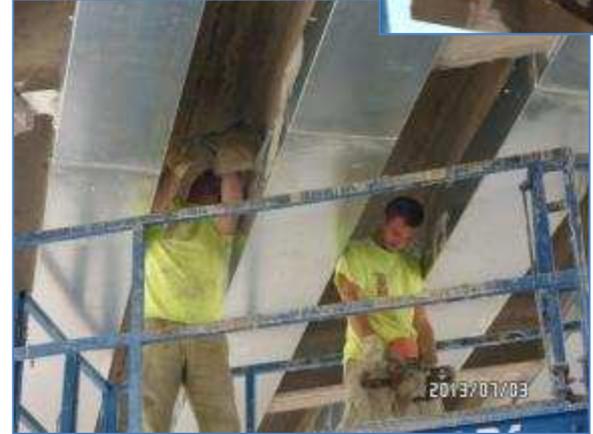
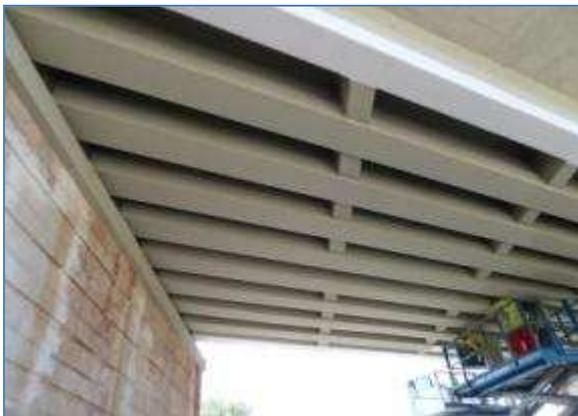
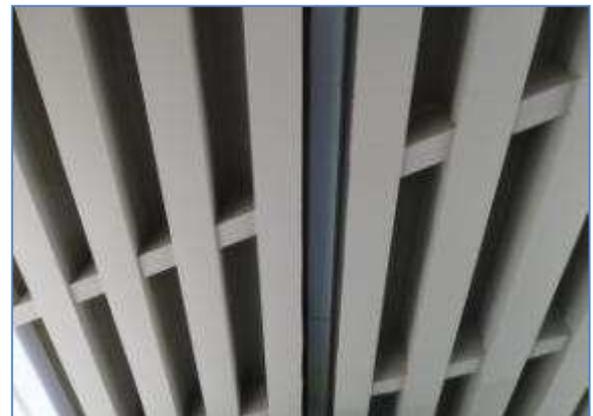
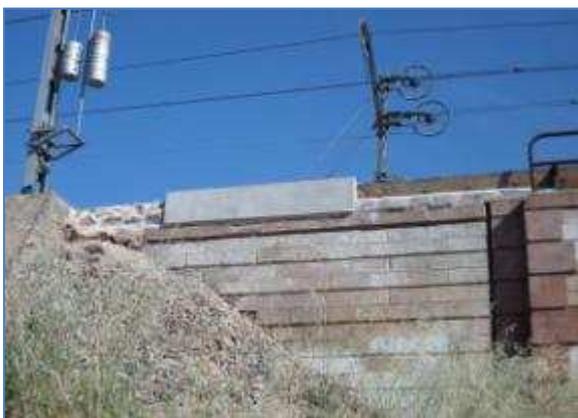
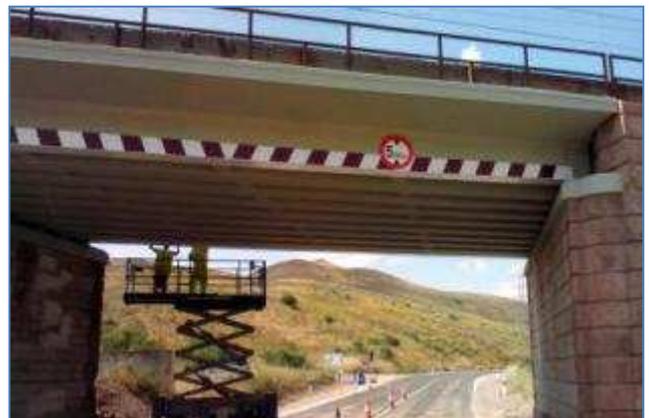
- Fisuras en tablero.
- Desconchones y armaduras a la vista con corrosión en el tablero.
- Falta de rejuntado y grietas en estribos.
- Humedades , eflorescencias y pintadas vandálicas.
- Impactos de vehículos en las vigas.

En primer lugar se realizó la limpieza de paramentos mediante chorro de arena en la totalidad de la estructura, para eliminación de manchas, humedades, eflorescencias y materiales sueltos, posteriormente se procedió al repicado manual para eliminación de material suelto ó mal adherido y sillares deteriorados.

En los estribos de sillería se procedió al rejuntado de la fábrica, tanto en aletas como en muros, en aquellas zonas en la que se observe pérdida del mortero de rejuntado o el lavado del llagueado y se hidrofugaron todos los paramentos de sillería, aplicando además protección antigraffiti.

Finalmente se aplicó pintura anticarbonatación sobre el tablero y se colocaron señales de gálibo.

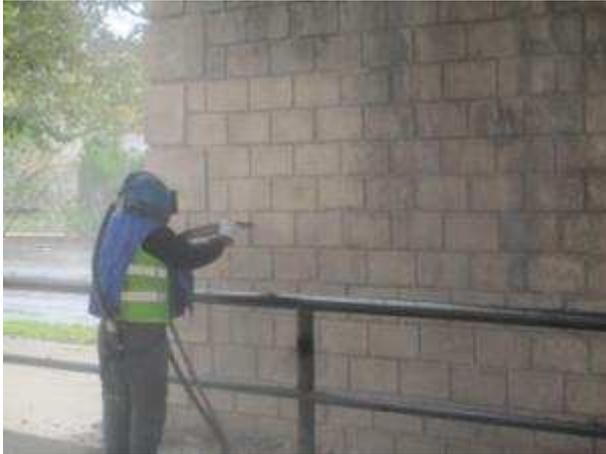
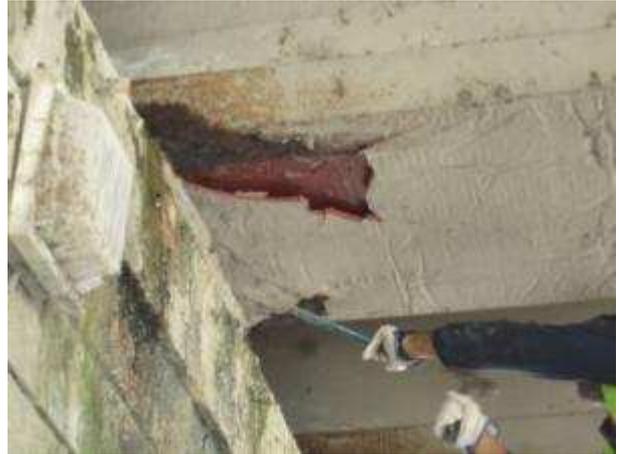
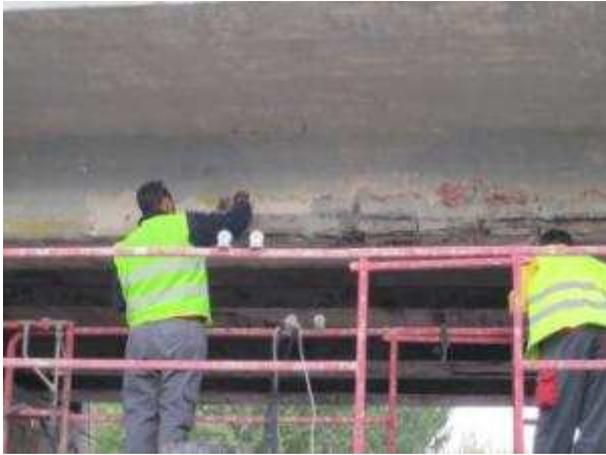
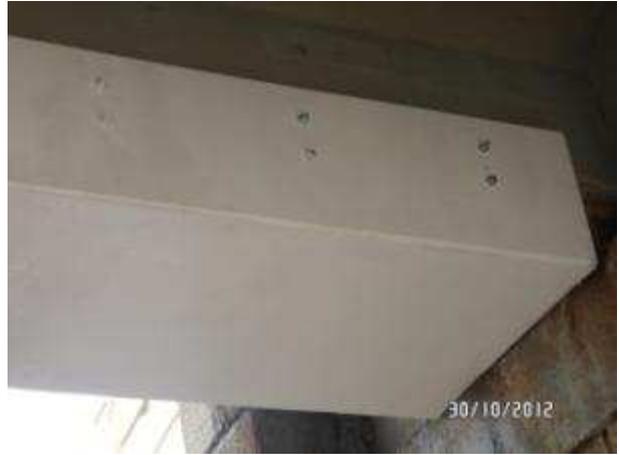
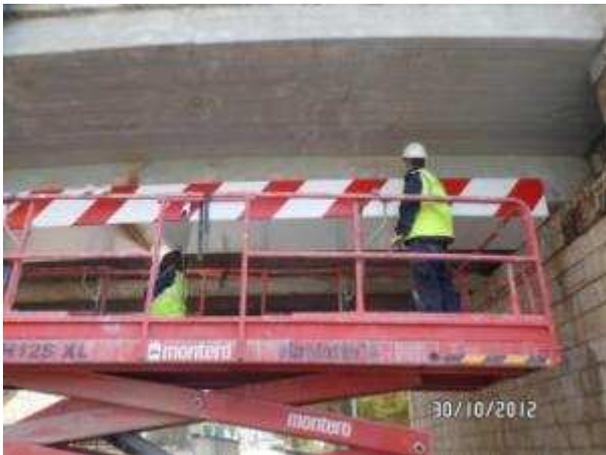
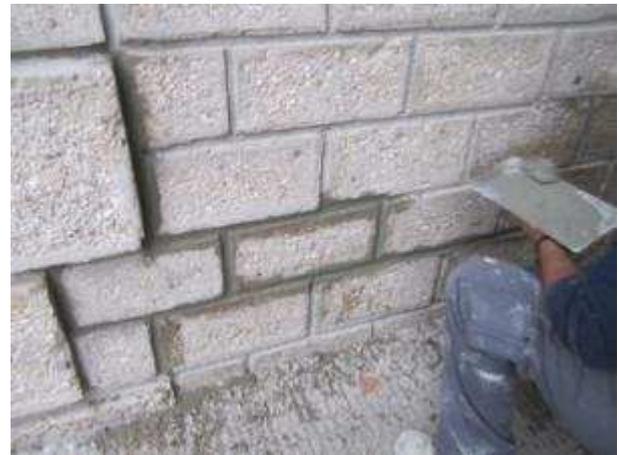
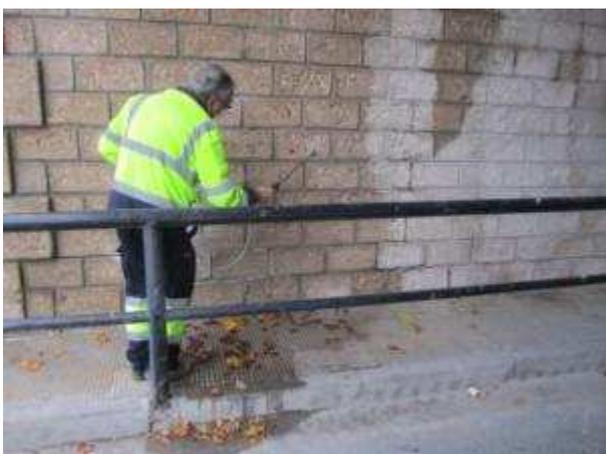
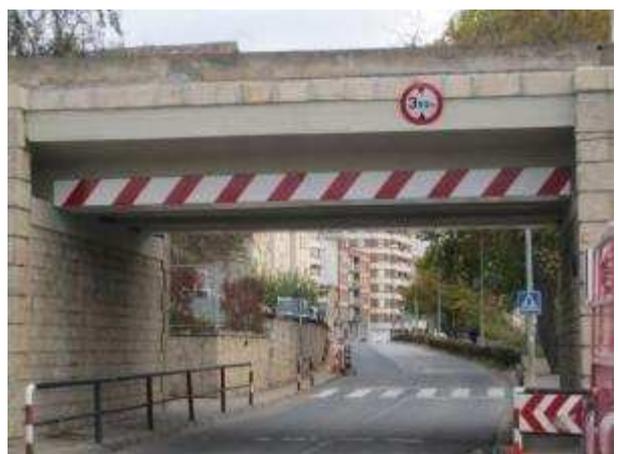
- Desconchones con armaduras vistas y oxidación de las mismas y desconchones sin armaduras vistas.
- Fisuración del hormigón.
- Manchas de humedad y filtraciones de agua que aumentan la corrosión de las armaduras expuestas. Presencia de pátinas asociadas a la humedad.
- Pintadas vandálicas.
- Murete guardabalasto derruido.
- Inexistencia de barandillas.
- Postes metálicos oxidados correspondientes a una antigua puerta.

En las superficies de hormigón, tras haber conseguido una superficie en perfectas condiciones de adhesión mediante el repicado de todo el material suelto o mal adherido, se procedió a la reposición de los volúmenes perdidos, con mortero tixotrópico de alta resistencia, previa pasivación de las armaduras.

También se procedió a la reconstrucción del murete semiderruido empleando bloques de hormigón y se les ha aplicado un enfoscado de protección, y se selló la junta de la losa mediante el corte con amoladora y el sellado con masilla de poliuretano garantizando el drenaje de la junta mediante la colocación de tubos de PVC. Se colocaron goterones para evitar el escurrimiento por el tablero del agua proveniente de la plataforma. Sobre los muretes guardabalasto se procedió a instalar una nueva barandilla y finalmente se aplicó pintura anticarbonatación sobre toda la estructura.

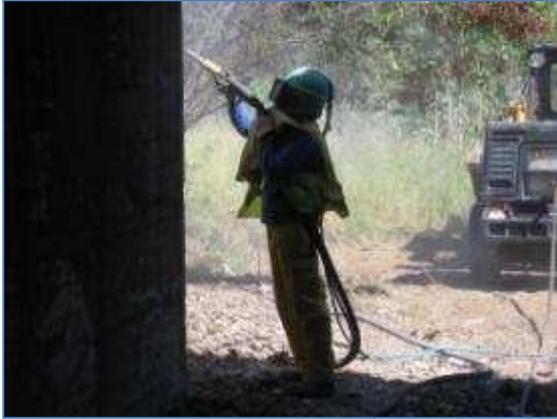
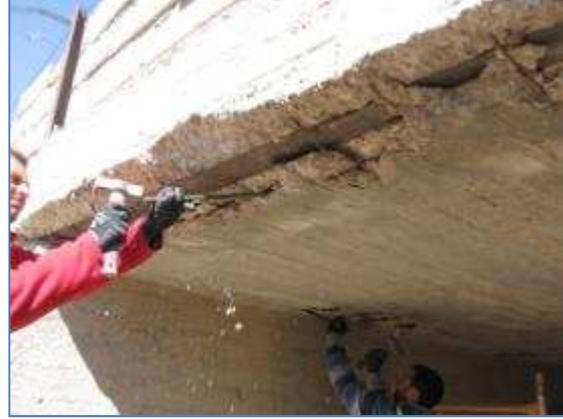
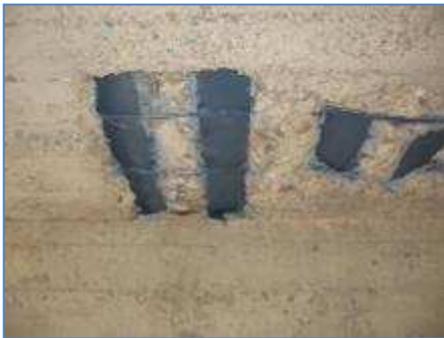
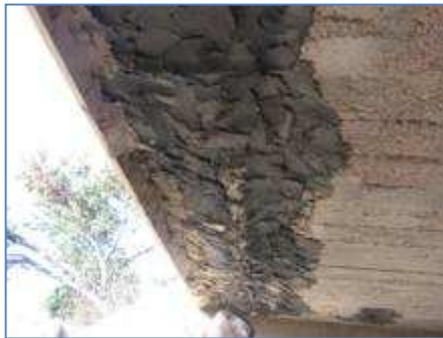
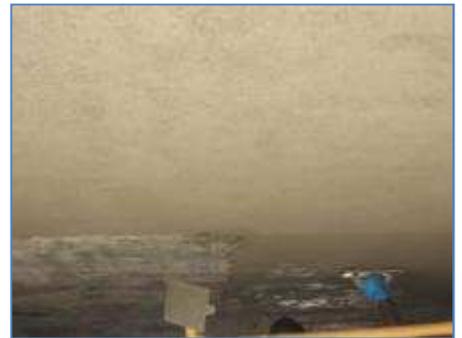
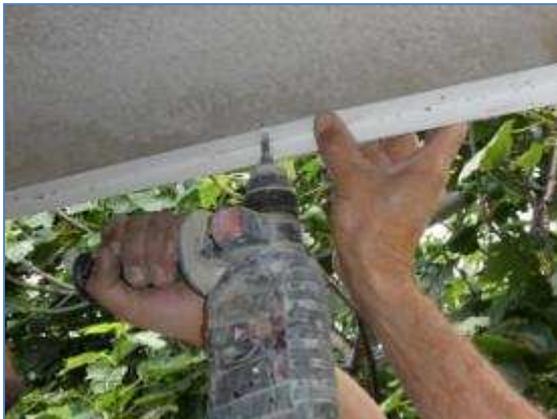
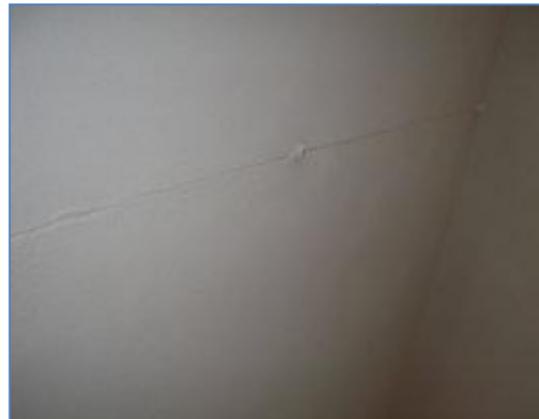
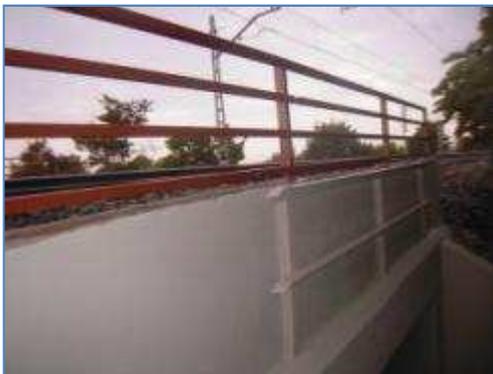
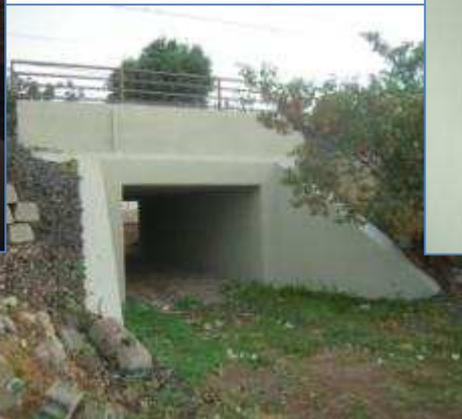
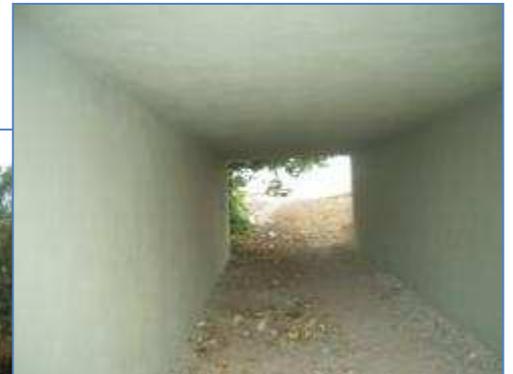
- Desconchones con armaduras vistas y oxidación de las mismas y desconchones sin armaduras vistas.
- Fisuración del hormigón y fisuras en prolongaciones de aletas.
- Manchas de humedad y filtraciones de agua que aumentan la corrosión de las armaduras expuestas. Presencia de pátinas asociadas a la humedad.

En primer lugar se procedió a la limpieza de paramentos mediante chorro de arena en la totalidad de la estructura, para eliminación de manchas, humedades, eflorescencias y materiales sueltos, limpiando de igual modo las armaduras hasta eliminación de los restos de oxido. Previamente mediante saneado con medios mecánicos de baja potencia se sanearon las zonas más degradadas.

Se procedió al sellado de fisuras existentes en el tablero mediante el sellado con resinas epoxi y a su inyección realizando taladros en toda la longitud de la fisura, colocando los inyectores e inyectando. En las aletas de mampostería se procedió al sellado de las grietas existentes empleando morteros de cal.

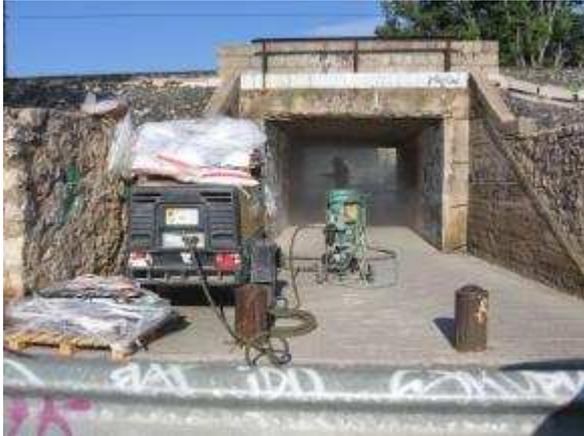
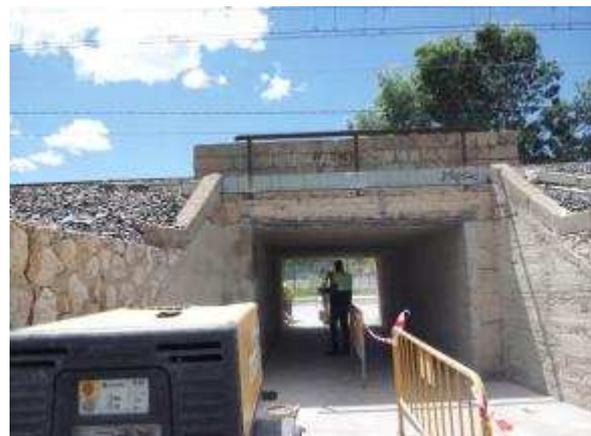
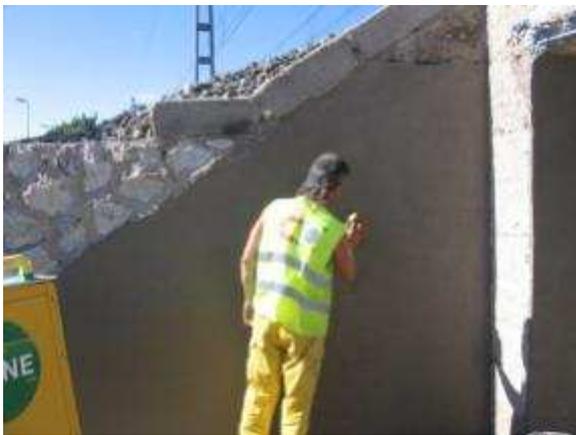
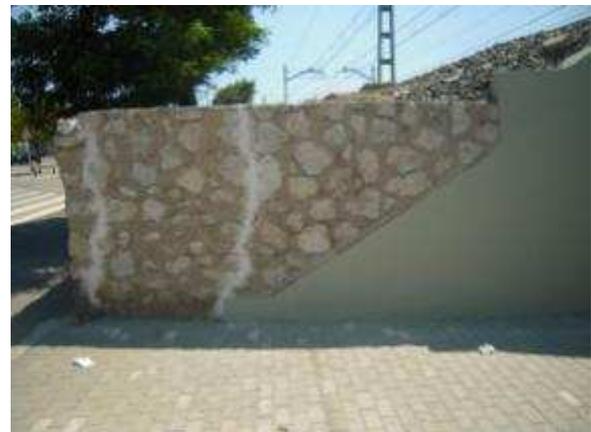
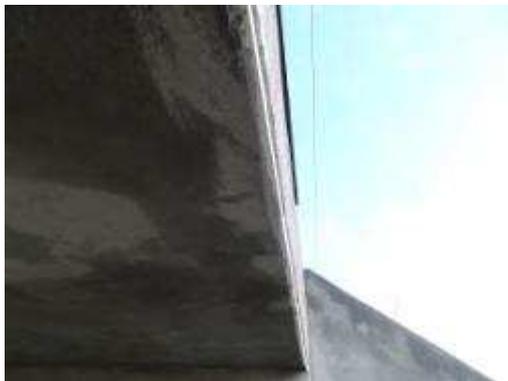
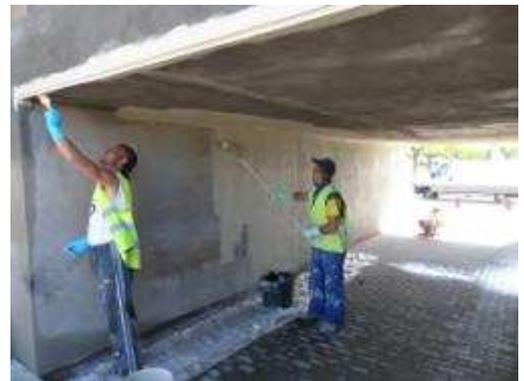
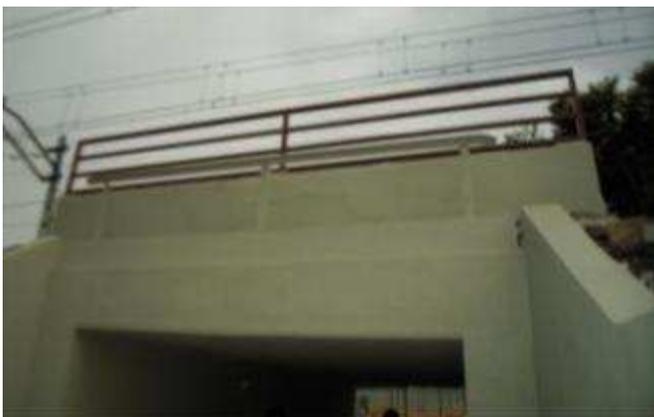
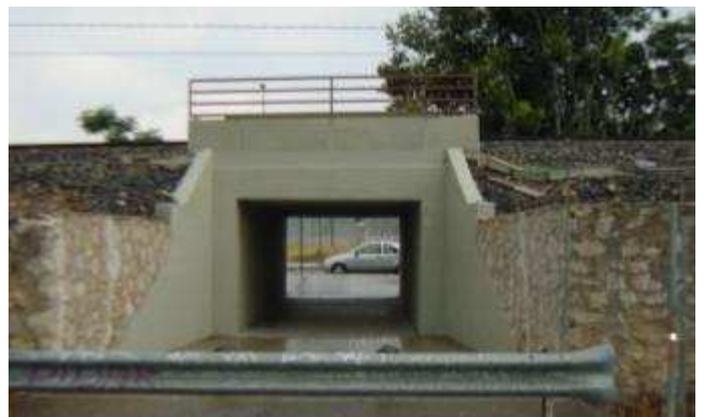
REPARACIÓN DEL PASO INFERIOR SITUADO EN EL P.K. 89/610 DE LA LÍNEA LÉRIDA-REUS-TARRAGONA.

- Erosión de los paramentos de ladrillo de estribos y aletas con pérdidas de sección y pérdida de casi la totalidad del rejuntado.
- Desconchones del hormigón que dejan al descubierto los carriles que conforman la losa en un avanzado estado de oxidación, debido a las filtraciones que han provocado el desprendimiento del enfoscado que cubría dichos perfiles. También se aprecian armaduras rotas junto a los carriles.
- Fisuración del hormigón.
- Manchas de humedad en estribos y tablero y filtraciones de agua que aumentan la corrosión de las armaduras expuestas con presencia de pátinas.

En primer lugar se procedió a la limpieza de paramentos mediante chorro de arena en la totalidad de la estructura, para eliminación de manchas, humedades, eflorescencias y materiales sueltos, previamente mediante saneado con medios mecánicos de baja potencia se sanearon las zonas más degradadas.

En las superficies de hormigón, tras haber conseguido una superficie en perfectas condiciones de adhesión, se procedió a la reposición de los volúmenes perdidos, con mortero tixotrópico de alta resistencia, previa pasivación de las armaduras. Sobre los paramentos de ladrillo, debido a su estado tan degradado se ha realizado un enfoscado de protección empleando morteros de cal aplicados sobre malla de fibra de vidrio, y posteriormente se han ejecuta mechinales en ambos estribos y aletas, formados por un tubo de PVC y sellado exterior con masilla de poliuretano.

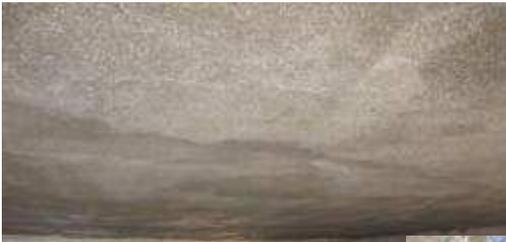
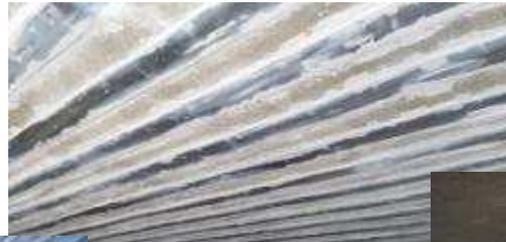
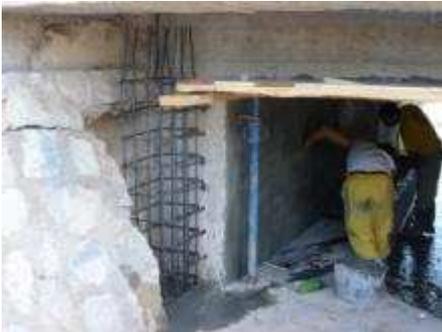
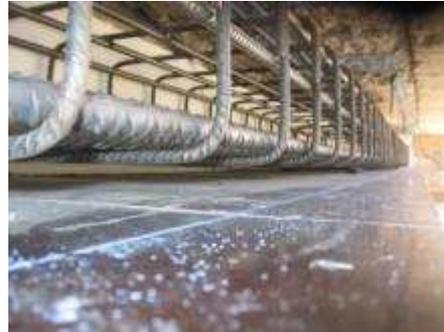
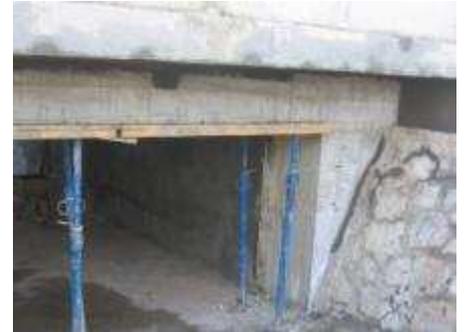
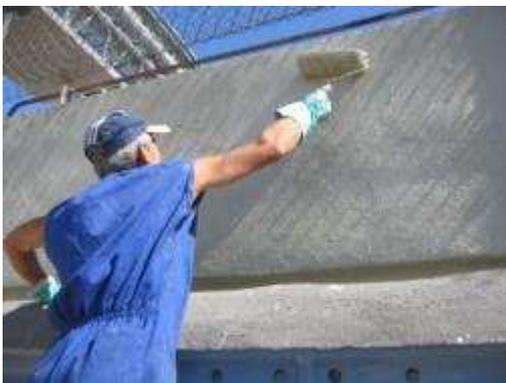
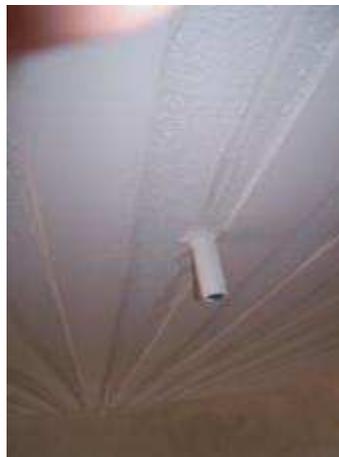
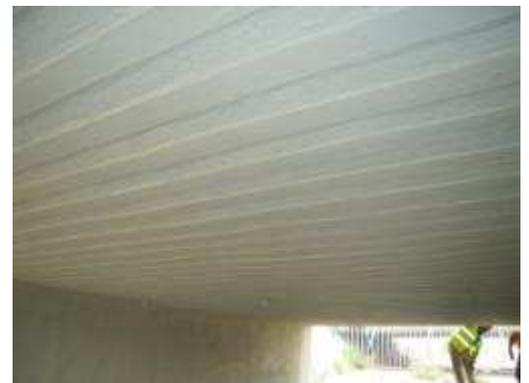
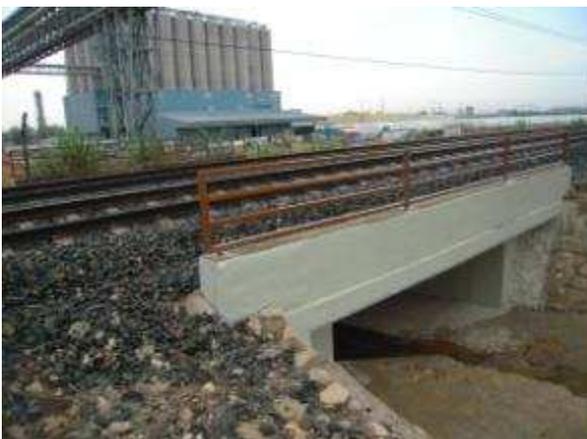
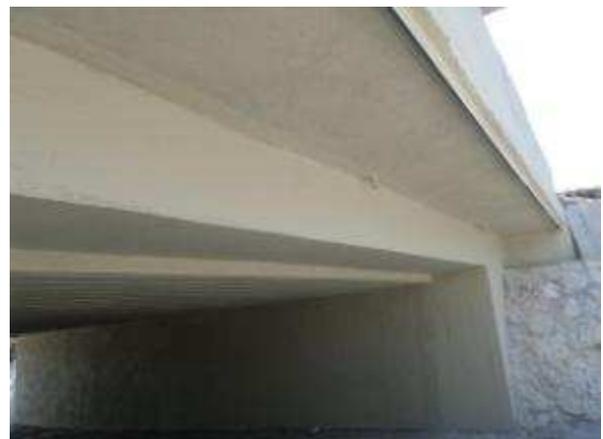
- Desconchones con armaduras vistas y oxidación de las mismas y desconchones sin armaduras vistas. Parte de las armaduras han perdido una sección considerable, encontrándose algunas rotas y colgando de la losa.
- Fisuración del hormigón.
- Grietas en aletas de mampostería.
- Manchas de humedad y filtraciones de agua que aumentan la corrosión de las armaduras expuestas. Presencia de pátinas asociadas a la humedad.
- Inexistencia de barandillas.
- Rotura de la viga central de ampliación de hormigón armado.

En primer lugar se procedió a la limpieza de paramentos mediante chorro de arena en la totalidad de la estructura, para eliminación de manchas, humedades, eflorescencias y materiales sueltos, previamente mediante saneado con medios mecánicos de baja potencia se sanearon las zonas más degradadas.

La viga V2 que forma parte del paseo de servicio se encuentra rota y colapsada, para que pueda seguir soportando su función actual, se ha realizado un refuerzo de la misma, que a su vez sirve de apeo, mediante la construcción de una viga de hormigón armado sobre la que apoyar la vieja viga. Se han ejecutado unos pilares de hormigón armado adosados a los estribos existentes, anclados al lateral del estribo para solidarizarlo con la estructura existente.

También se procedió a la ejecución de un murete guardabalasto empleando bloques de hormigón y se les ha aplicado un enfoscado de protección, se selló la junta de la losa y de los paseos de servicio mediante el corte con amoladora y el sellado con masilla de poliuretano garantizando el drenaje de la junta mediante la colocación de tubos de PVC. Se colocaron goterones para evitar el escurrimiento por el tablero del agua proveniente de la plataforma. Sobre los muretes guardabalasto se procedió a instalar una nueva barandilla y finalmente se aplicó pintura anticarbonatación sobre toda la estructura.
