**REHABILITACIÓN DE
PUENTES DE HORMIGÓN**

CLIENTE: ADIF IMPORTE DE ADJUDIC. 97.216,15- €
LOCALIZACIÓN: OZA DOS RIOS. LA CORUÑA AÑO DE FINALIZACIÓN: OCTUBRE 2013

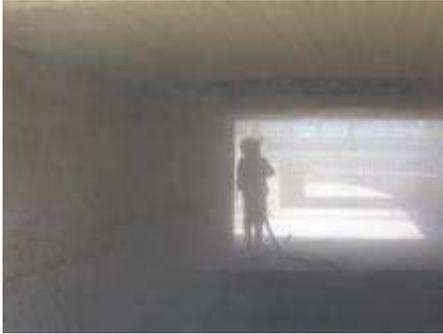
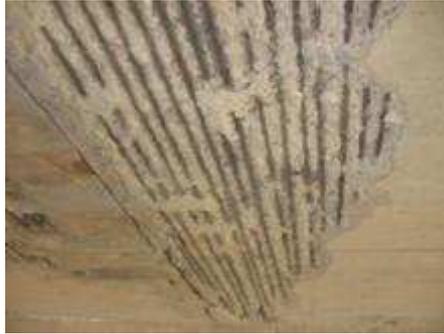
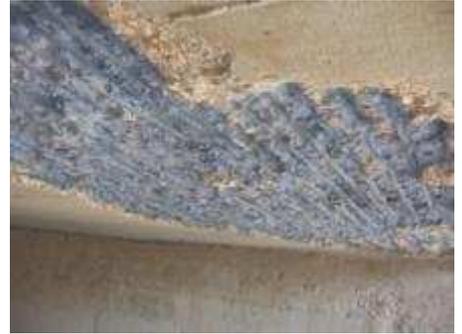
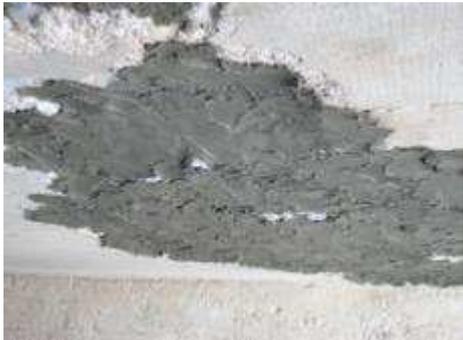
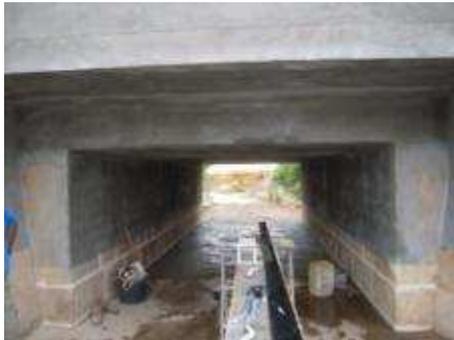
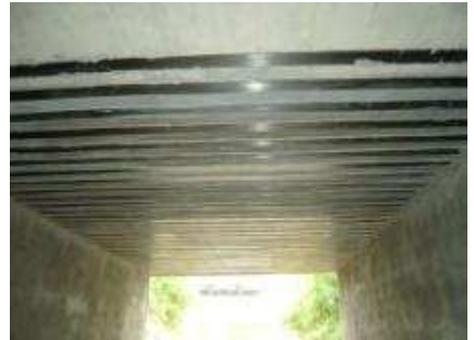
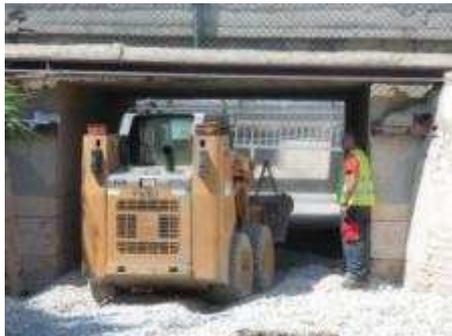
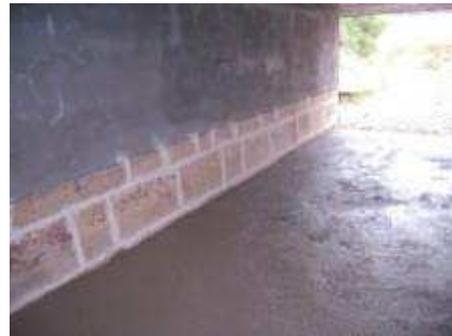
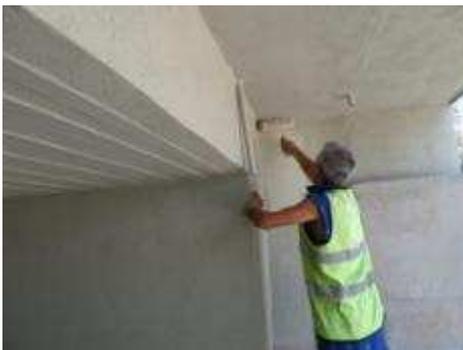
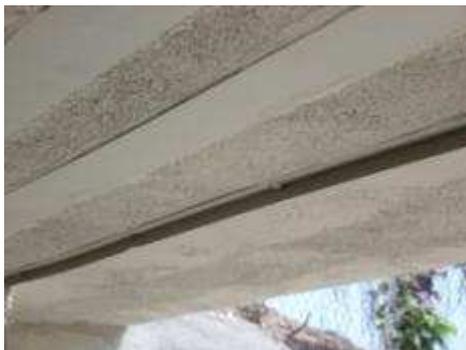
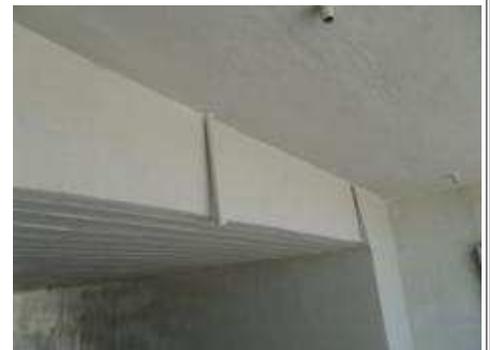
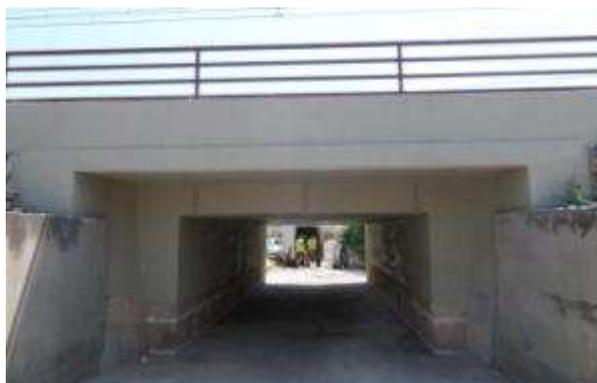
- Desconchones con armaduras vistas y oxidación de las mismas.
- Fisuración del hormigón.
- Manchas de humedad y filtraciones de agua que aumentan la corrosión de las armaduras expuestas. Presencia de pátinas asociadas a la humedad.
- Inexistencia de barandilla en uno de los laterales.
- Carriles oxidados en paseo de servicio.
- Socavación en la solera de la estructura, tanto en la entrada como en la salida de la estructura.
- Acumulación de basuras.

En primer lugar se procedió a la limpieza de paramentos mediante chorro de arena en la totalidad de la estructura, para eliminación de manchas, humedades, eflorescencias y materiales sueltos, previamente mediante saneado con medios mecánicos de baja potencia se sanearon las zonas más degradadas.

También se procedió a la ejecución de un murete guardabalasto empleando bloques de hormigón y se les ha aplicado un enfoscado de protección, se selló la junta de la losa y de los paseos de servicio mediante el corte con amoladora y el sellado con masilla de poliuretano garantizando el drenaje de la junta mediante la colocación de tubos de PVC.

Se colocaron goterones para evitar el escurrimiento por el tablero del agua proveniente de la plataforma. Sobre los muretes guardabalasto se procedió a instalar una nueva barandilla y finalmente se aplicó pintura anticarbonatación sobre toda la estructura.

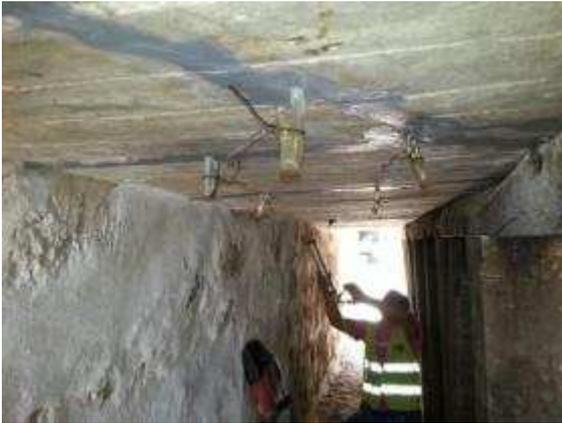
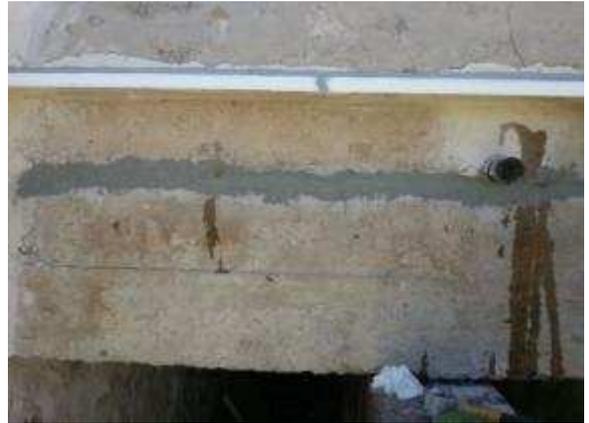
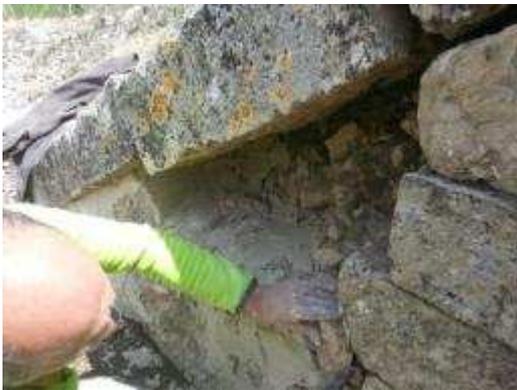
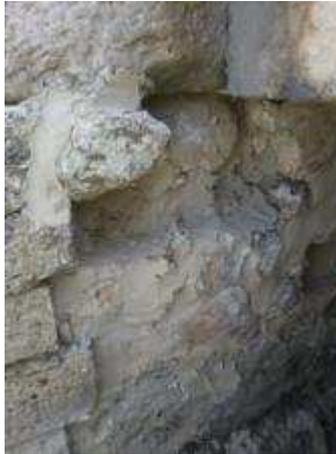
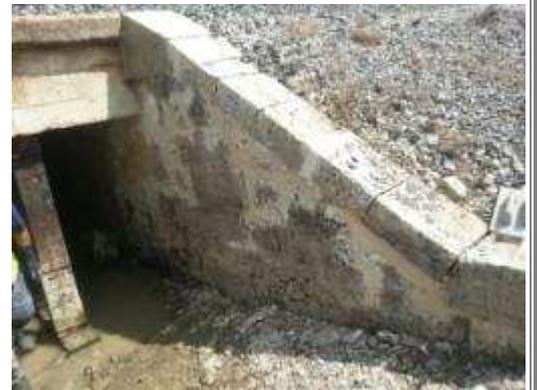
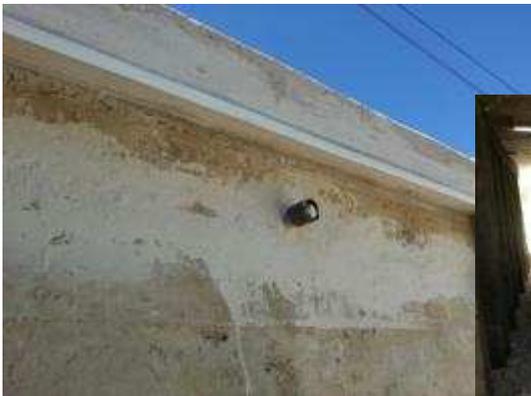
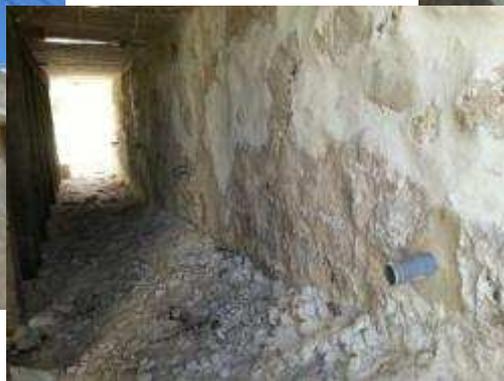
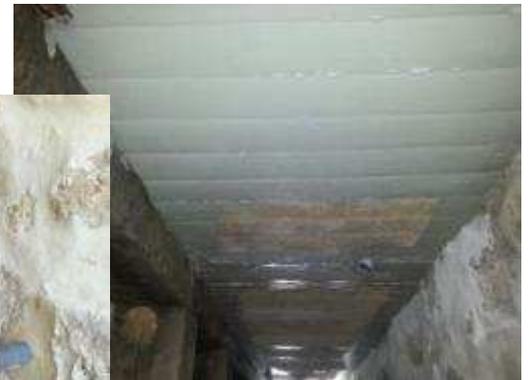
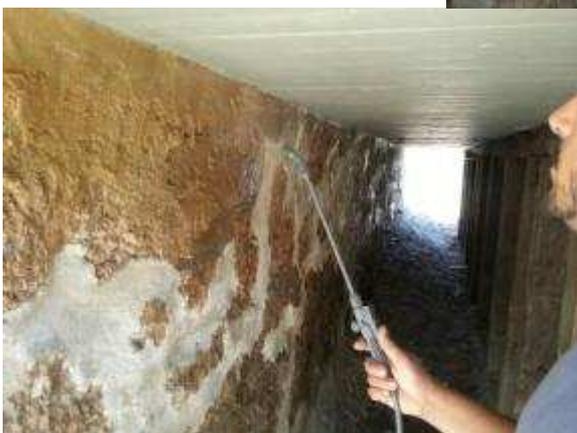
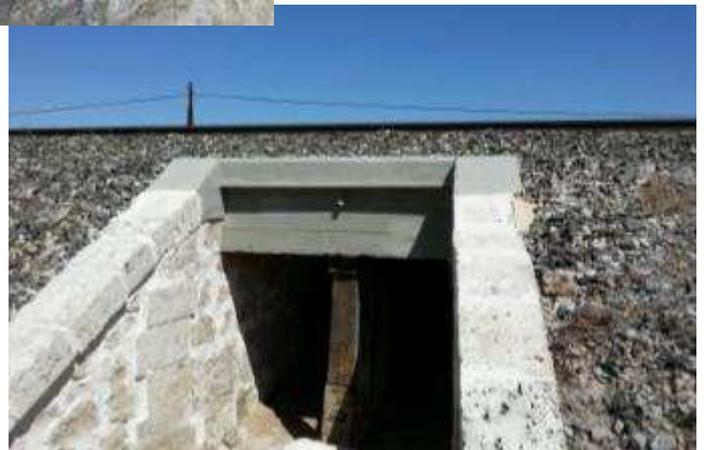
CLIENTE: ADIF
LOCALIZACIÓN: CELADA DEL CAMINO. BURGOS

- Rotura de la pila, con pérdida de secciones completas de mampostería.
- Rotura de la losa del tablero a ambos lados de la pila, debido a la rotura de la misma. Se aprecia el descenso de la losa a ambos lados de la pila.
- Fisuras en losa.
- Grieta de separación entre el tajamar y la pila
- Pérdida de rejunto y de mampuestos en la pila, los estribos y aletas.
- Filtraciones en la zona de junta del tablero.
- Manchas de humedad y colonias vegetales adheridas en los paramentos
- Pérdida de escollera en la solera.

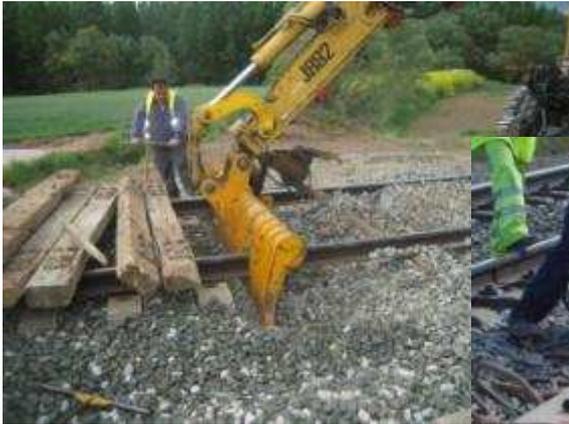
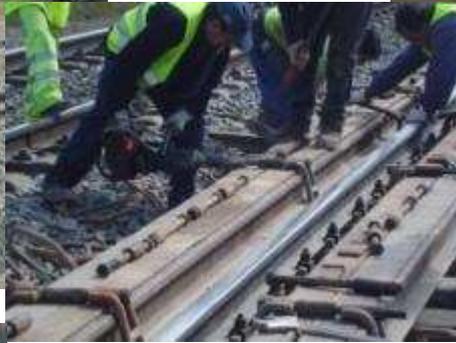
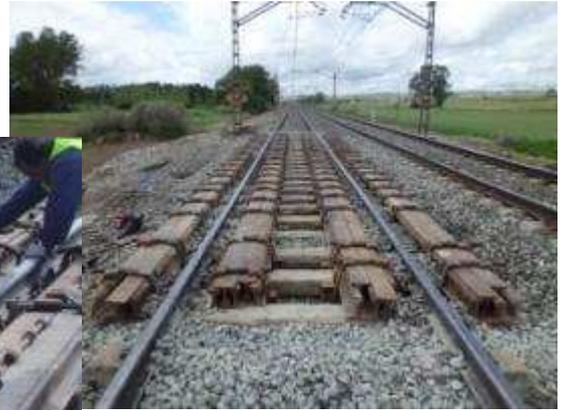
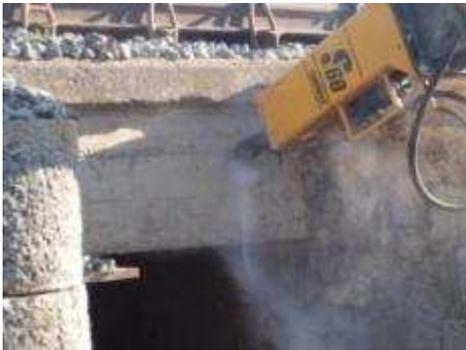
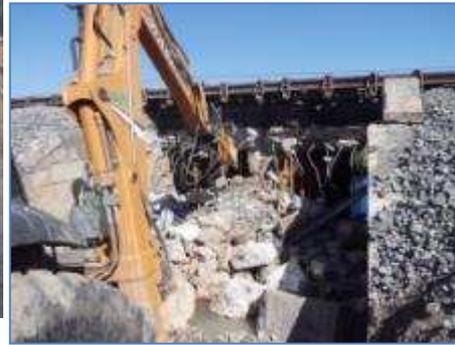
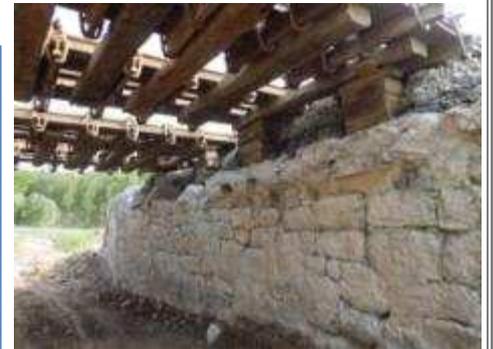
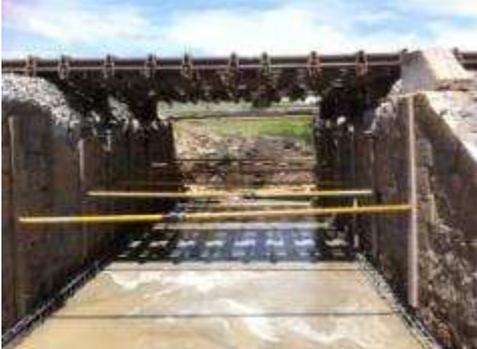
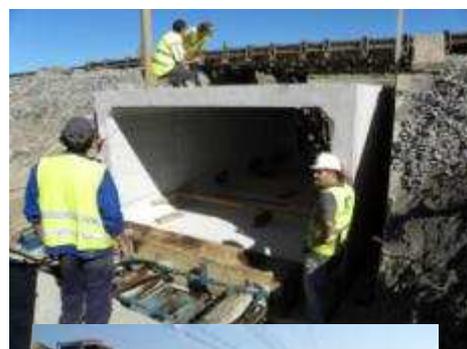
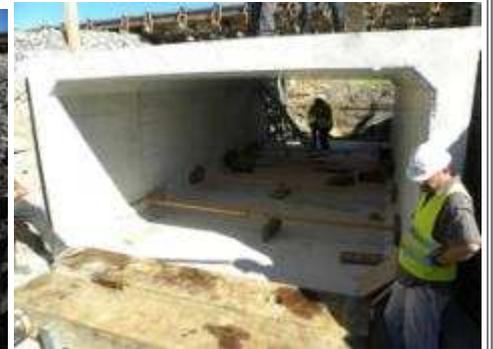
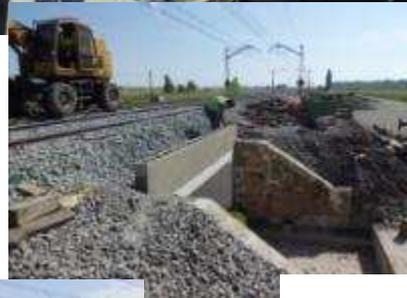
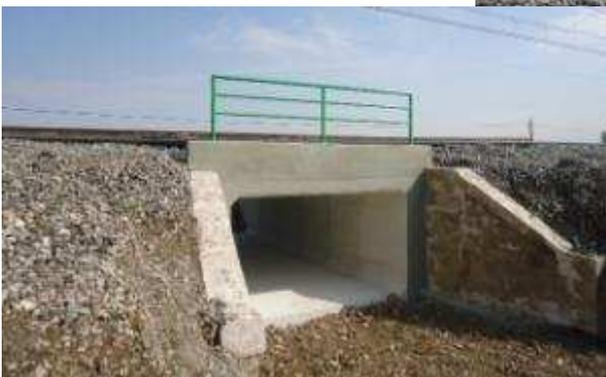
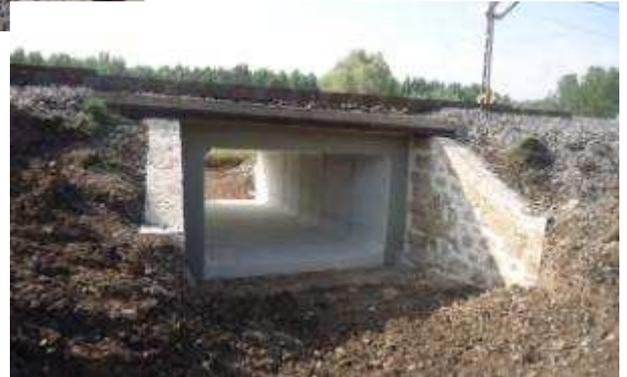
REPARACIÓN DEL PASO INFERIOR SITUADO EN EL P.K. 344/920 DE LA LÍNEA MADRID-HENDAYA.

- Despegue de las aletas con respecto al resto de elementos.
- Grietas verticales.
- Grietas en la coronación de las bajantes con cárcavas bajo las bajantes.
- Fisuración en el paramento frontal de ambos estribos.
- Desconchones en ambos hastiales.
- Despegue rotacional del murete guarda balasto
- Deformación de las barandillas.

En plataforma se realizó la impermeabilización y desagüe mediante la aplicación de una emulsión bituminosa y una lámina bituminosa de superficie autoprottegida.

Los taludes se regeneraron, una vez terminadas las actuaciones en el estribo se procedió al relleno de taludes y a la colocación de bajantes. Finalmente se aplicó la protección anticarbonatación, mediante pintura epoxi vía agua, impermeable, de gran adherencia al hormigón y resistente a todos los agentes agresivos en los estribos.

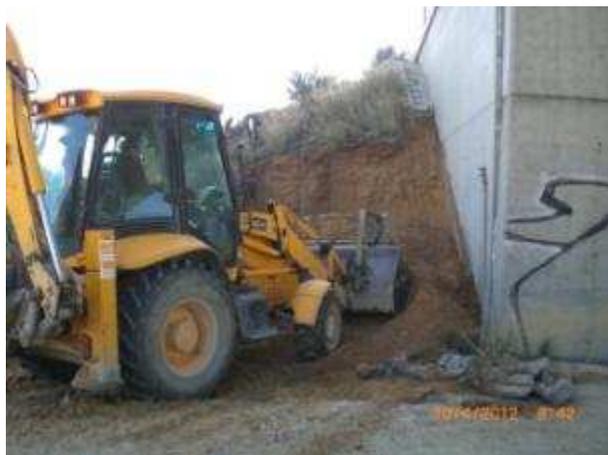
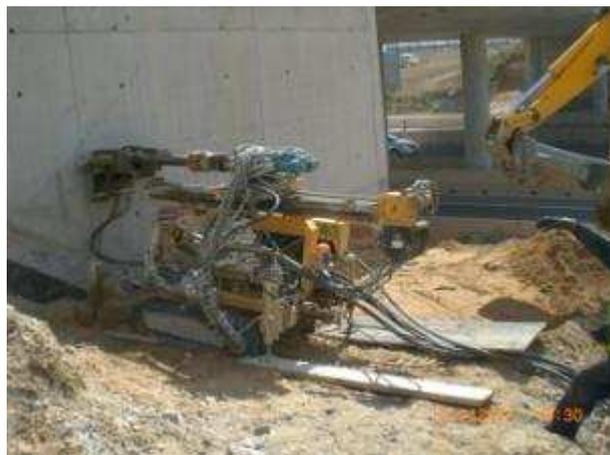
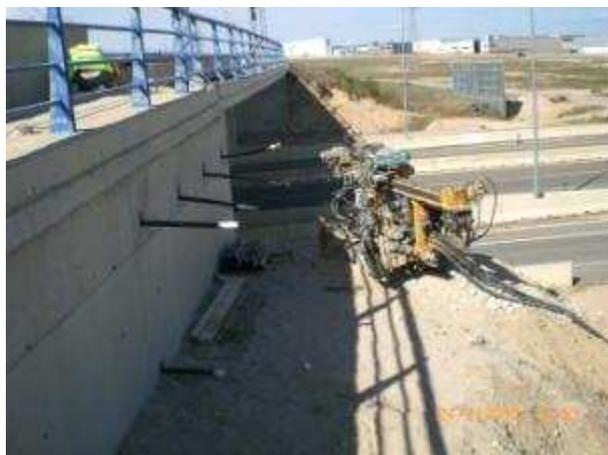
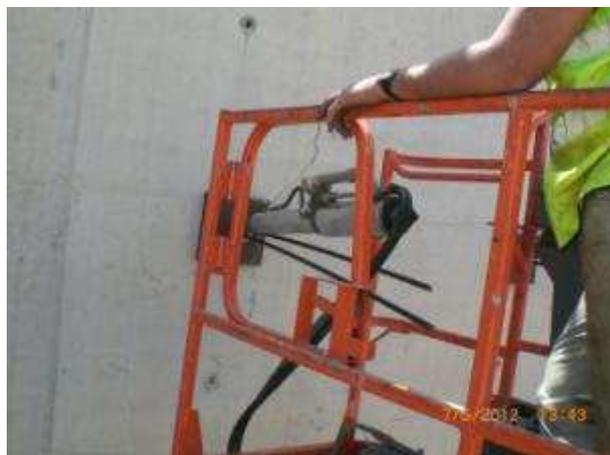
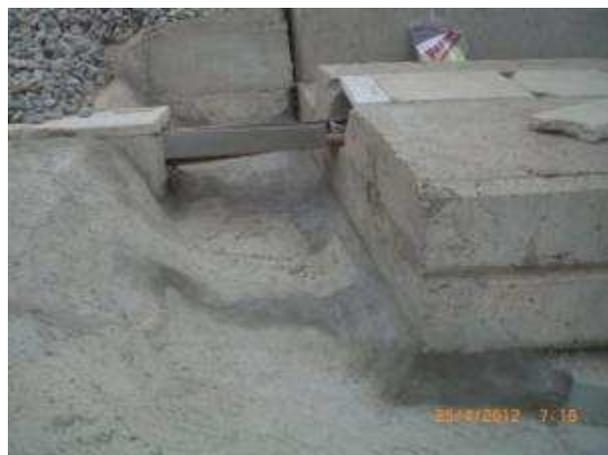
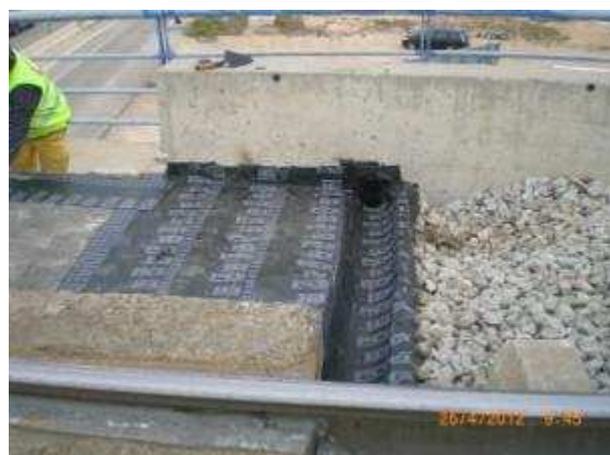
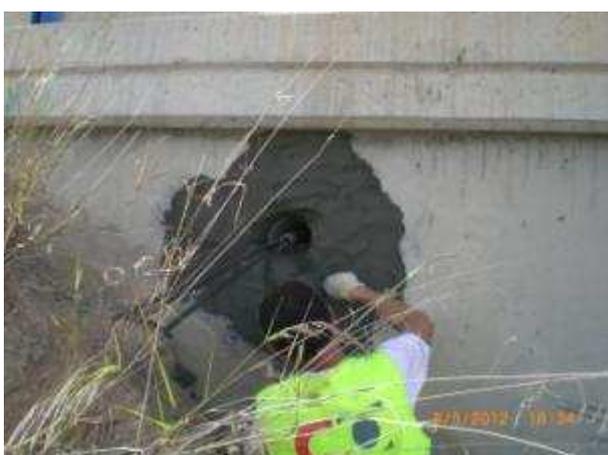
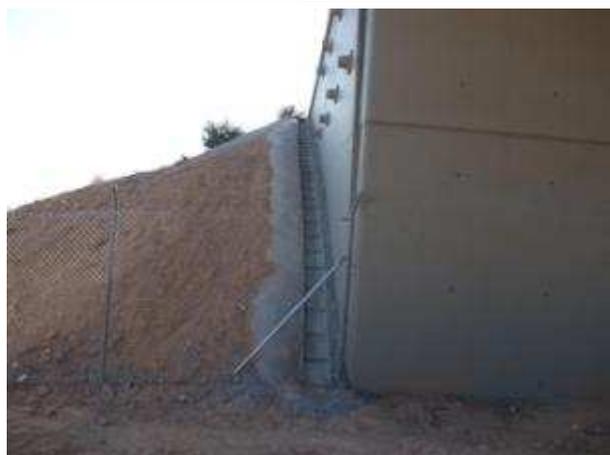
CLIENTE: ADIF
LOCALIZACIÓN: TERRASSA. BARCELONA

- Desconchones con armaduras vistas y oxidación de las mismas.
- Fisuración del hormigón.
- Manchas de humedad y filtraciones de agua que aumentan la corrosión de las armaduras expuestas. Presencia de pátinas asociadas a la humedad.
- Impactos de vehículos.

En primer lugar se procedió al corte de la circulación bajo la estructura. La primera actuación de rehabilitación fue la limpieza de paramentos mediante chorro de arena en la totalidad de la estructura, para eliminación de manchas, humedades, eflorescencias y materiales sueltos, previamente mediante saneado con medios mecánicos de baja potencia se sanearon las zonas más degradadas.

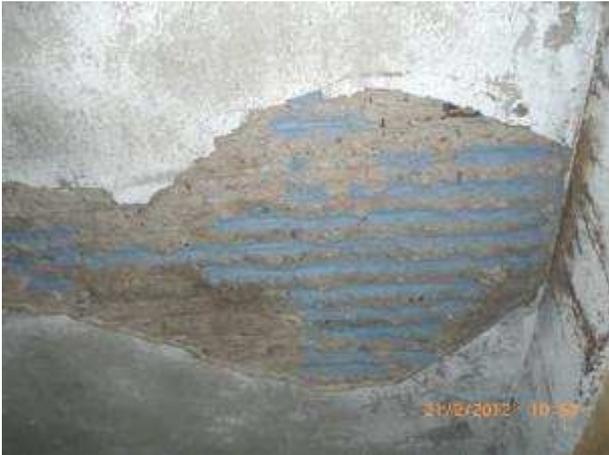
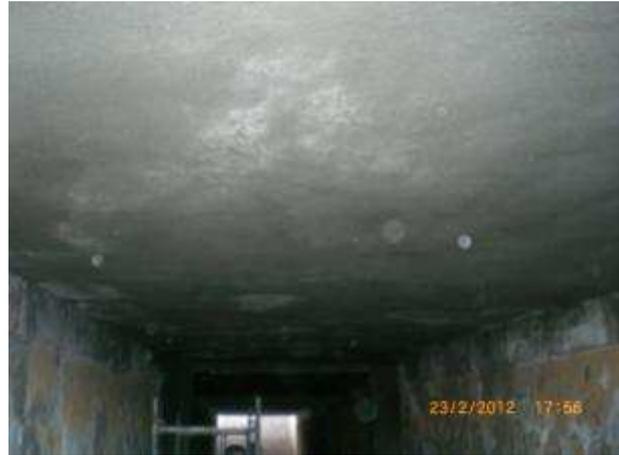
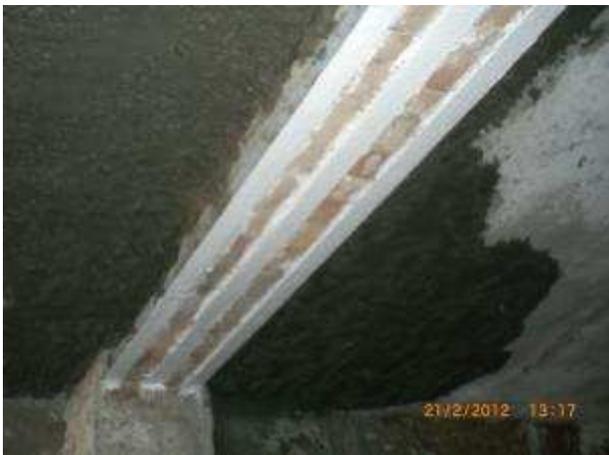
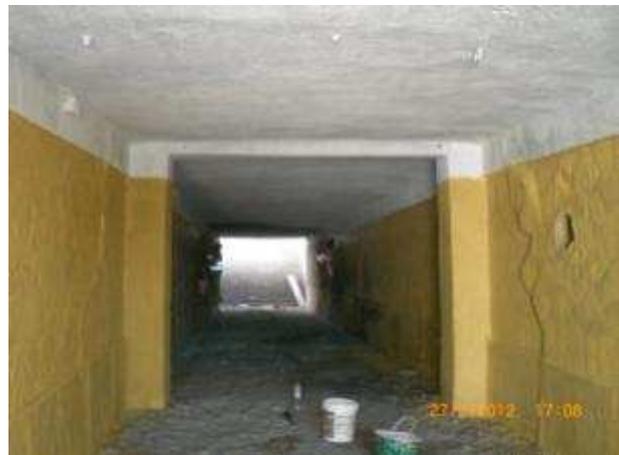
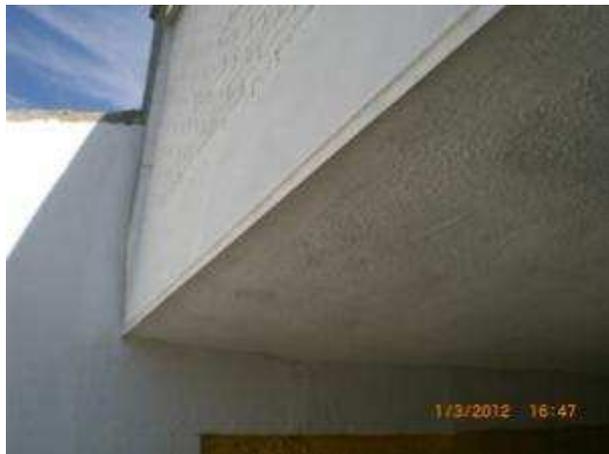
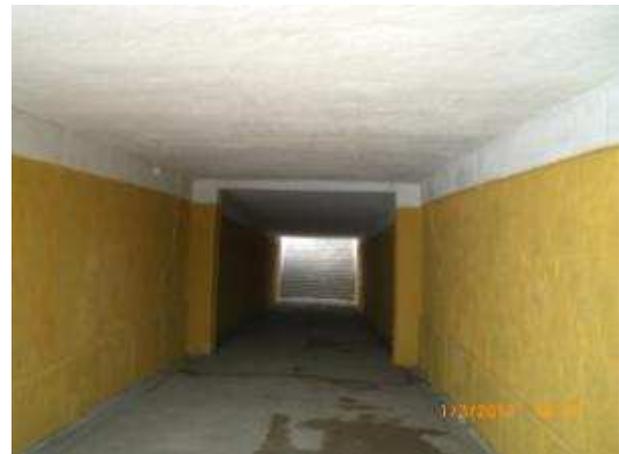
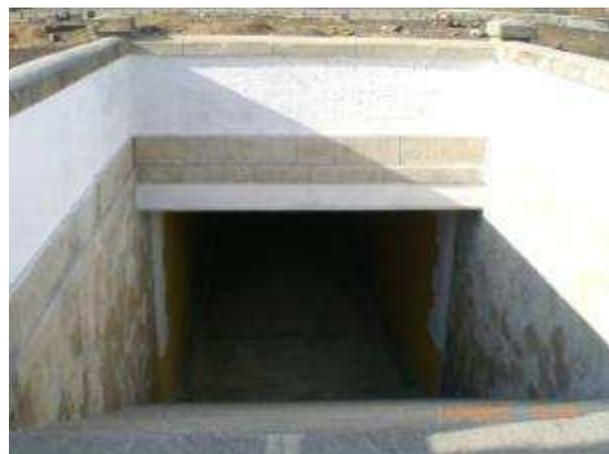
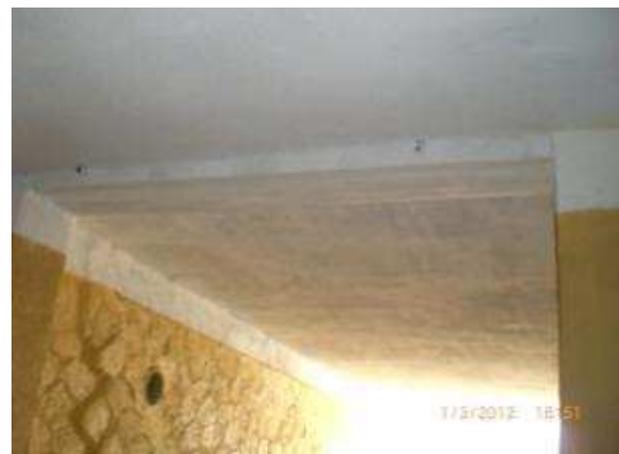
CLIENTE:	DIPUTACIÓN DE VALENCIA	IMPORTE DE ADJUDICACIÓN:	111.283,49- €
LOCALIZACIÓN:	VALENCIA	AÑO DE FINALIZACIÓN:	MARZO 2013

- Desconchones con armaduras vistas.
- Armaduras en avanzado estado de oxidación.
- Ahucamiento del revestimiento de mortero.
- Fisuras y grietas.
- Eflorescencias y humedades.
- Barrera de seguridad fuera de norma.

A continuación se procedió a la reposición de volúmenes con mortero estructural R-4 con inhibidores de corrosión en las losas originales, se han limpiado las armaduras, colocado mallazo y proyectado hormigón inhibidor de corrosión. Además se aplicó un inhibidor de corrosión en dos capas, una antes de la aplicación de mortero en las zonas donde se iba a aplicar éste, y la segunda vez con toda la estructura reparada, sobre toda la superficie. Se colocaron desagües en las juntas de ampliaciones sellando las juntas con masilla de poliuretano y dejando colocados tubos de desagüe.

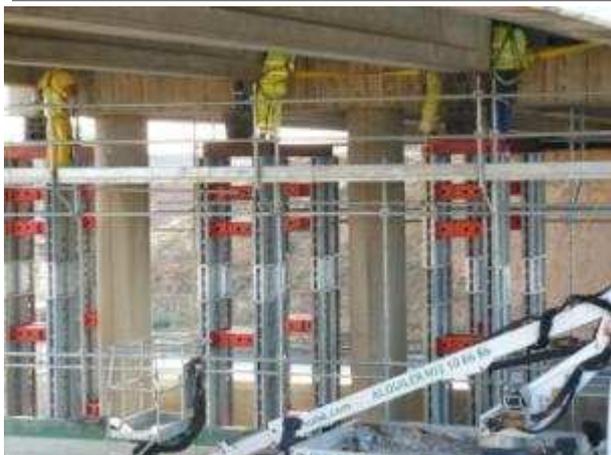
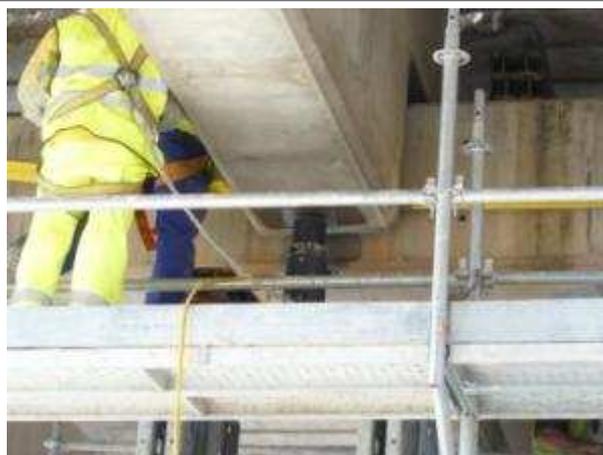
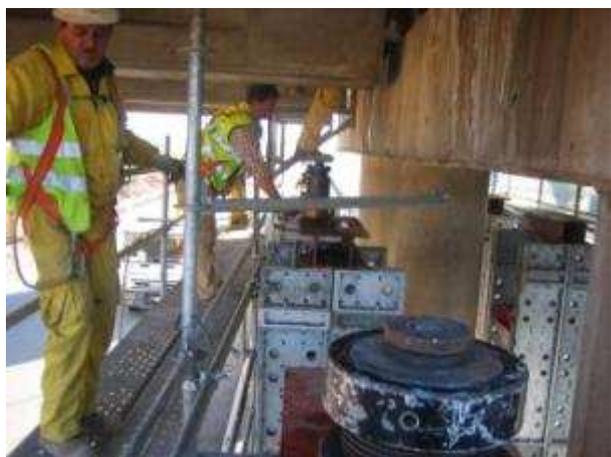
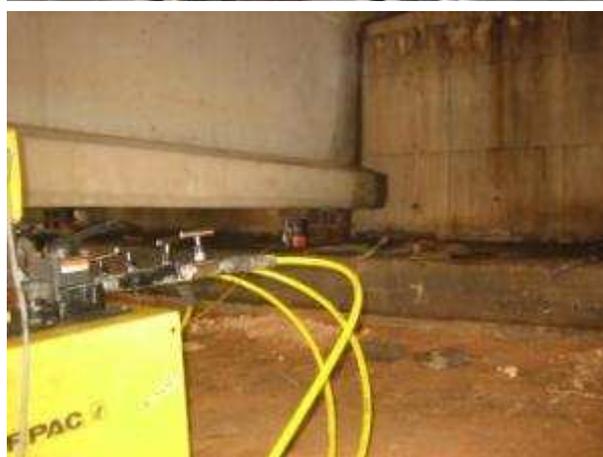
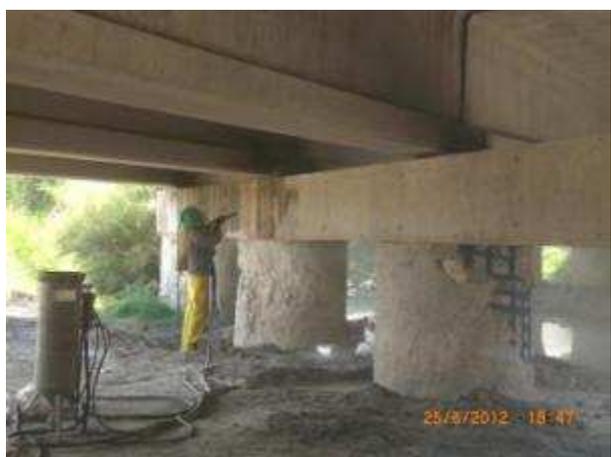
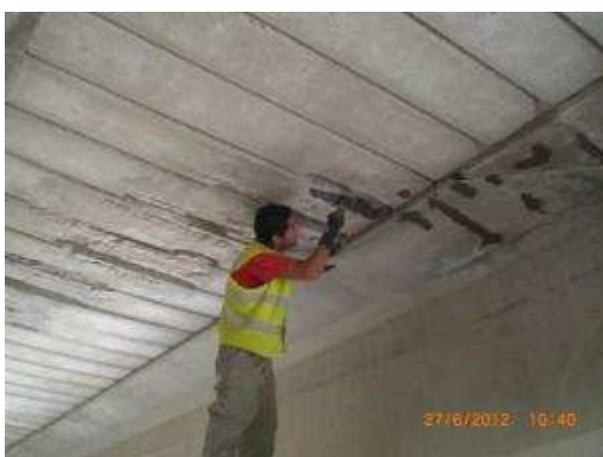
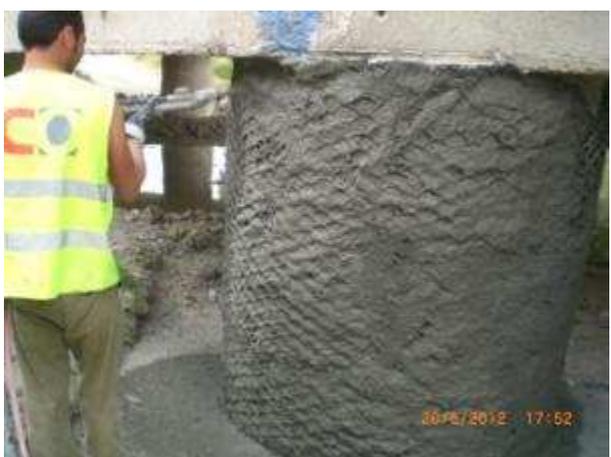
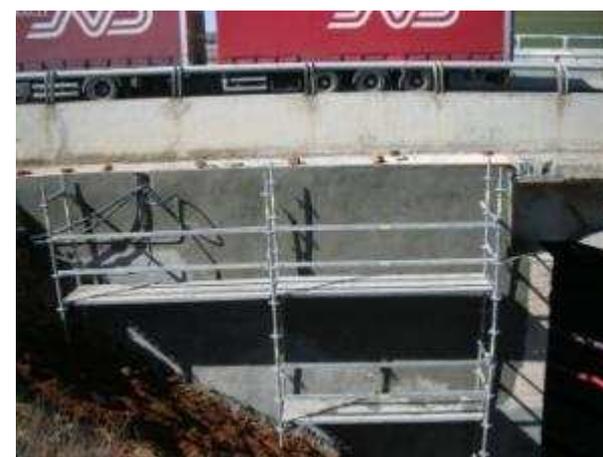
- Sustitución de apoyos.
- Aumento de gálibos.
- Desconchones en hormigón con o sin armadura vista.
- Fisuras y grietas.
- Eflorescencias y humedades.
- Pérdida de rejuntado en estructuras de fábrica

En 11 estructuras se realizó un aumento de gálibo, para lo cual fue necesario emplear cimbras de apeo dónde se instalaron los cilindros y mediante sucesivas operaciones de izado se consiguió el gálibo requerido por el cliente.

Las actuaciones de reparación se completaron con la colocación de goterones, reparación de cárcavas en terraplenes, reparaciones de barandillas.

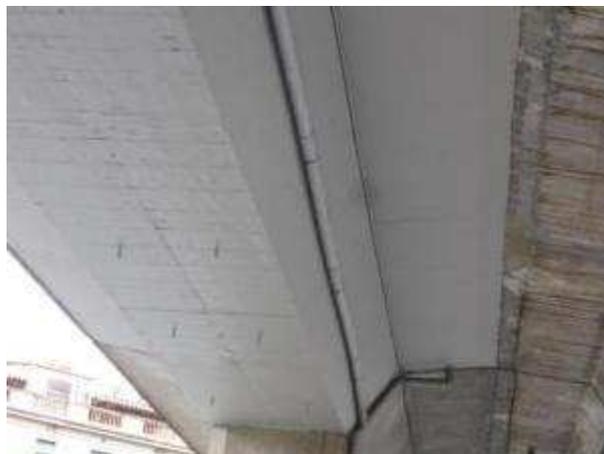
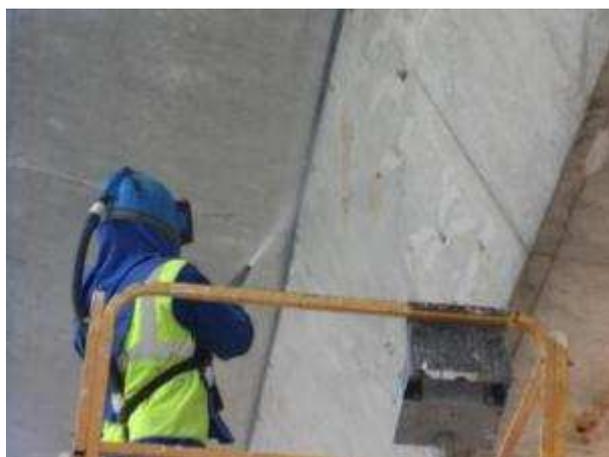
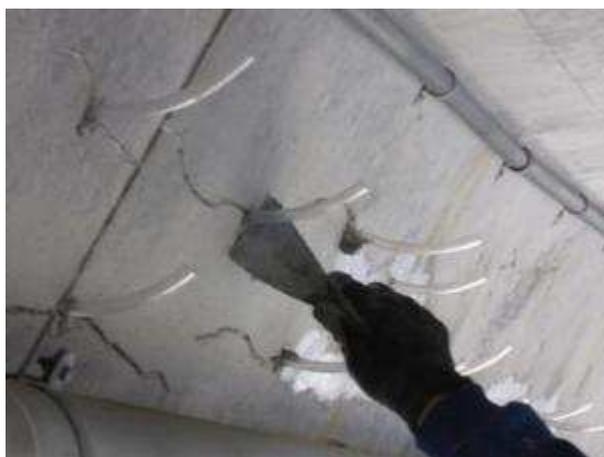
- Fisuras en la fibra inferior y en los alzados laterales.
- Presencia de oxidaciones
- Humedades y eflorescencias.

Las actuaciones que se llevaron a cabo solo en el vano 44 fueron:

- Saneado de los paramentos con medios mecánicos, descubriendo las zonas con hormigón suelto .
- Limpieza de superficies mediante la proyección de chorro de arena para eliminar restos de hormigón, manchas de humedad y suciedad adherida.
- Sellado e inyección de fisuras, tratando las superficies a ambos lados de la fisura, sellando y colocando los inyectores, para su posterior inyección con resinas epoxi.
- Reposición de volúmenes, con mortero tixotrópico de alta resistencia.
- Refuerzo transversales con manta de fibra de carbono colocada cada 30 cm.
- Protección de paramentos con pintura anticarbonatación.

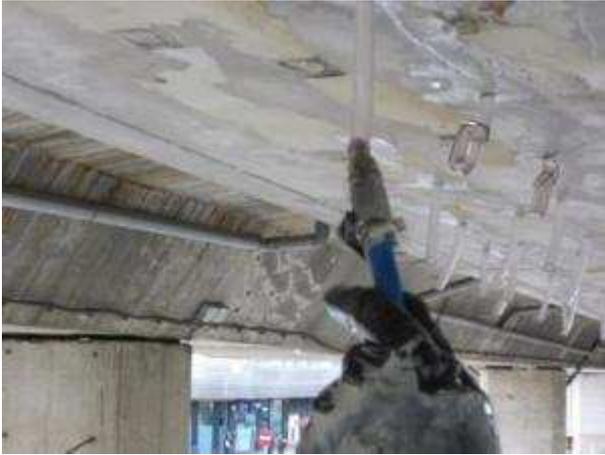
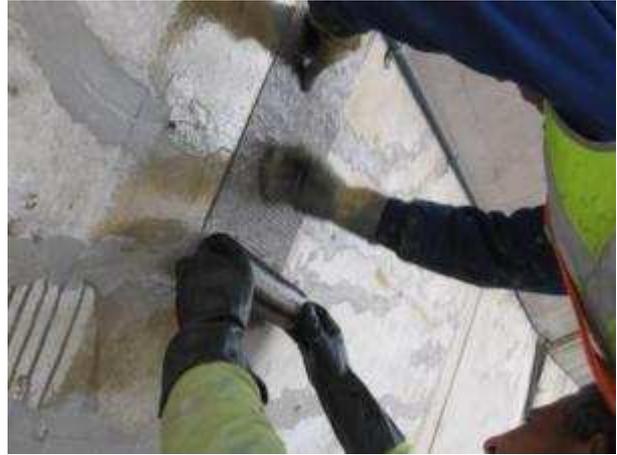
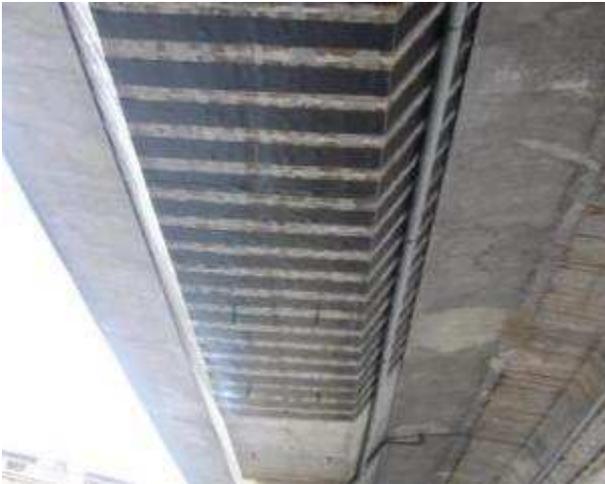
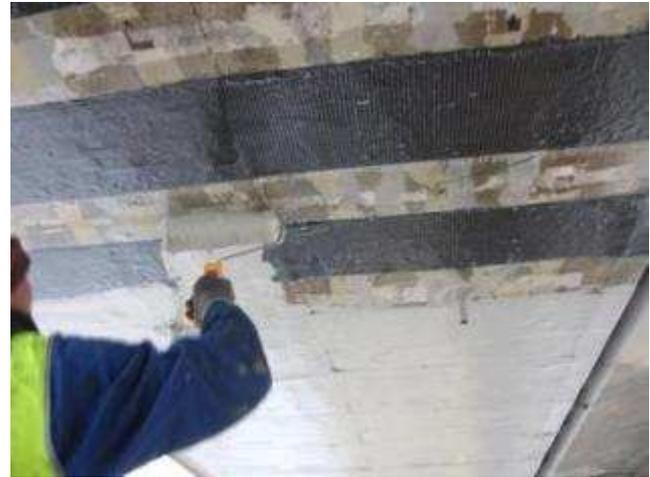
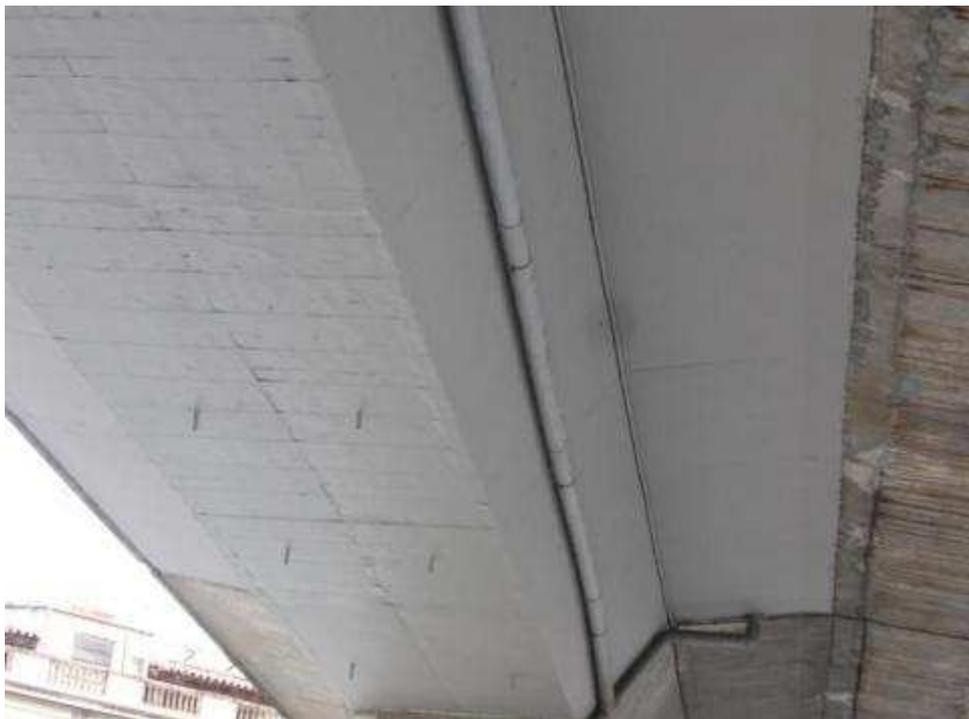
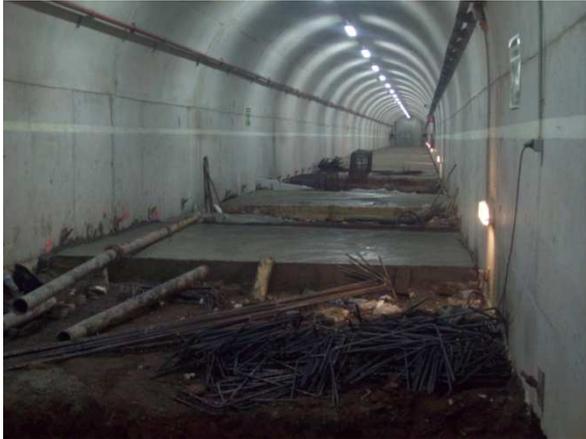
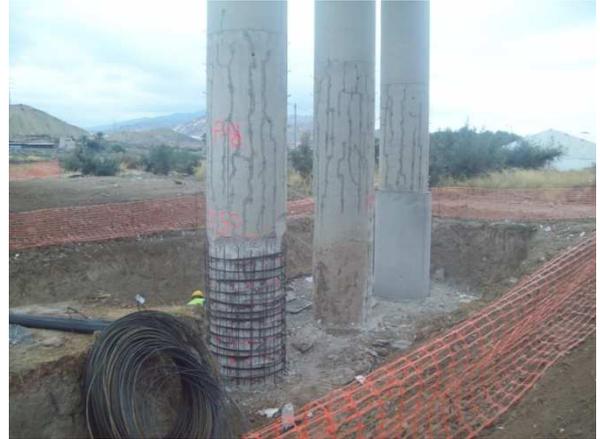
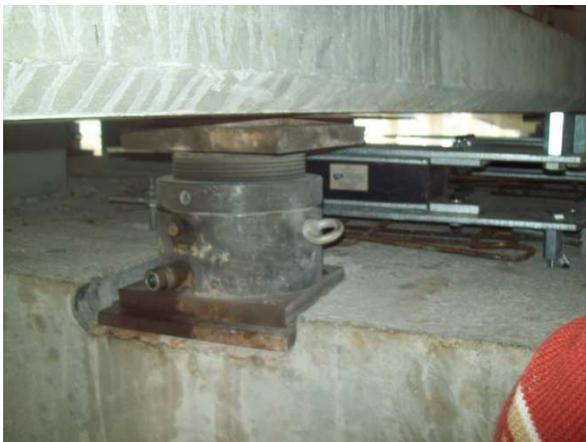
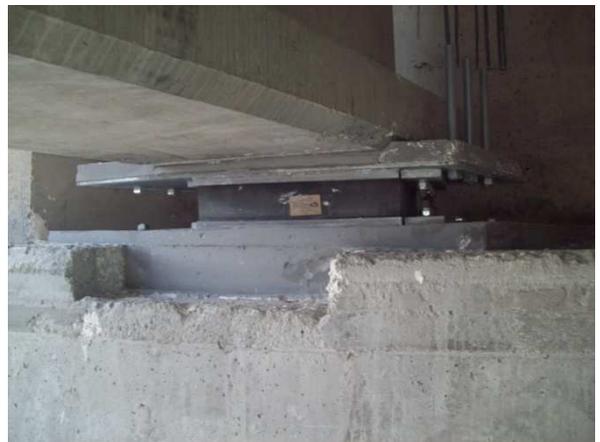
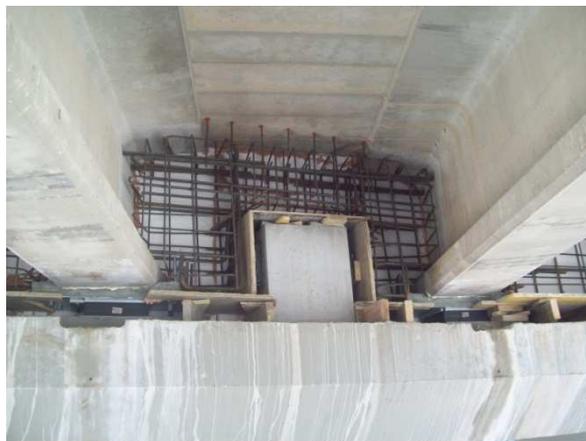
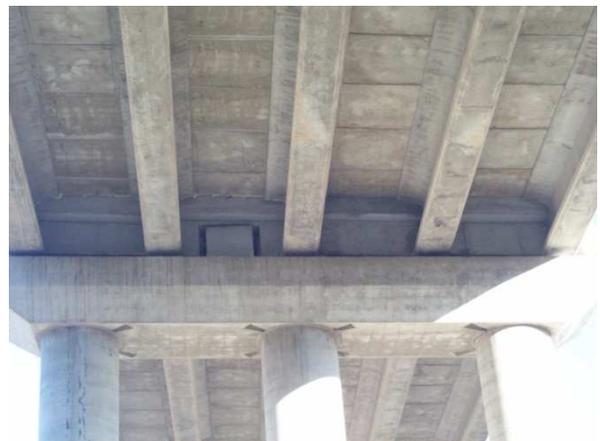
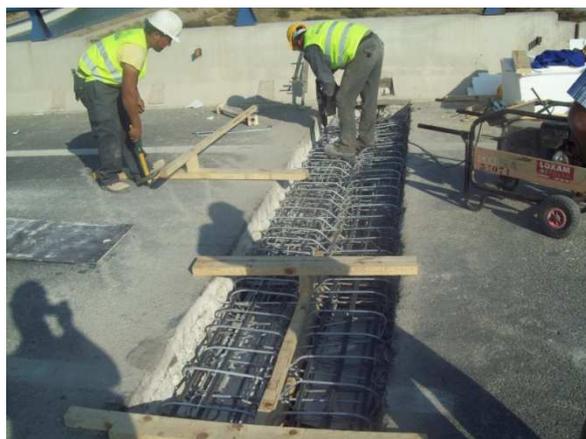
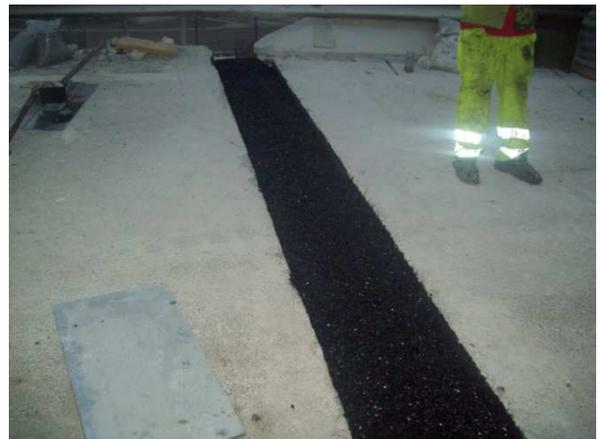
- Debido al terremoto de Lorca del 11 de mayo de 2011 se produjeron numerosos daños en dos viaductos situados en sobre el río Guadalentín en la A-7 PK 594+000, entre otras, rotura de hormigón, fisuras y grietas, desplazamiento de vigas del tablero, desplazamiento de apoyos y rotura de juntas de dilatación. También se produjeron daños en las galerías de conexión de los túneles anexos a los viaductos.

La obra consistió en la reparación para devolver los coeficientes de seguridad a mabas estructuras. Se actuó en pilas y estribos mediante el picado y saneado de paramentos con medios mecánicos y chorro de arena, inyectando fisuras y grietas y realizando recrecidos estructurales con microhormigones armados.

La actuación más representativa fue la ejecución de vigas en dinteles para topes sísmicos. Para esta actuación se construyeron vigas armadas con barras pasantes, se ejecutaron topes sísmicos en las vigas y se repusieron los apoyos anclándolos al dintel y la viga.

En la galería de servicio de los túneles se demolió la contrabóveda del túnel que se encontraba con importantes grietas y se repuso por una nueva contrabóveda hormigonada por bataches.
