**REPARACION DE PUENTES  
CON MEDIOS ESPECIALES**

**REPARACIÓN DEL DESCALCE DE CIMENTACIONES DE PILAS  
Y ELIMINACION PILAS ANTIGUAS EN EL PUENTE DE FFCC  
SOBRE EL RIO GUADALQUIVIR EN EL P.K. 523/467 DE LA LINEA  
ALCAZAR DE SAN JUAN A SEVILLA**

CLIENTE:	ADIF	IMPORTE DE ADJUDIC.	180.502,85 €
LOCALIZACIÓN:	SEVILLA	AÑO DE FINALIZACIÓN:	JUNIO 2012

**FICHA  
DE  
OBRA**

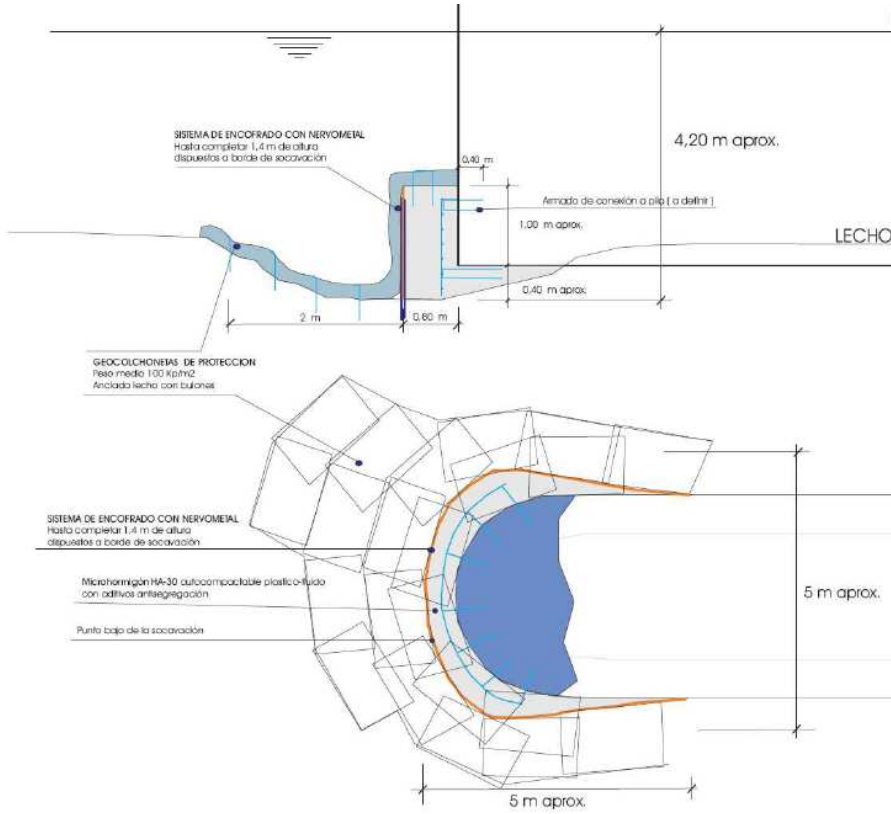
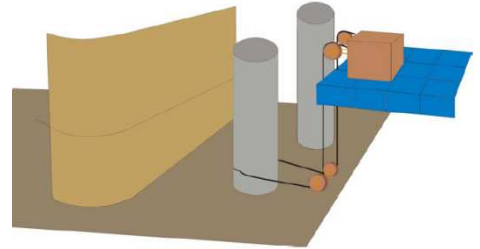
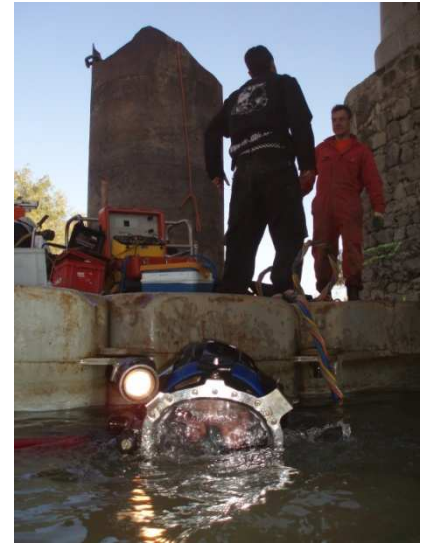
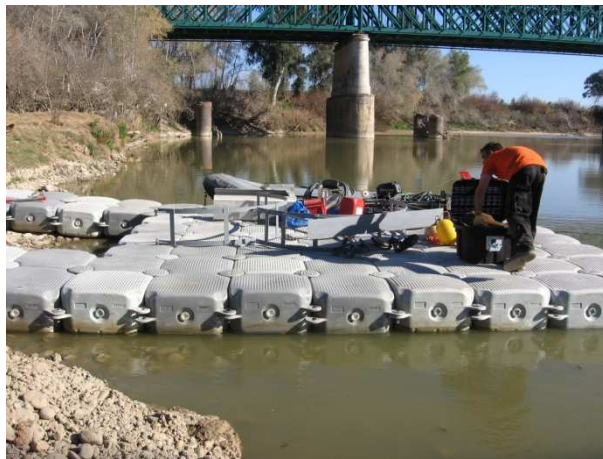
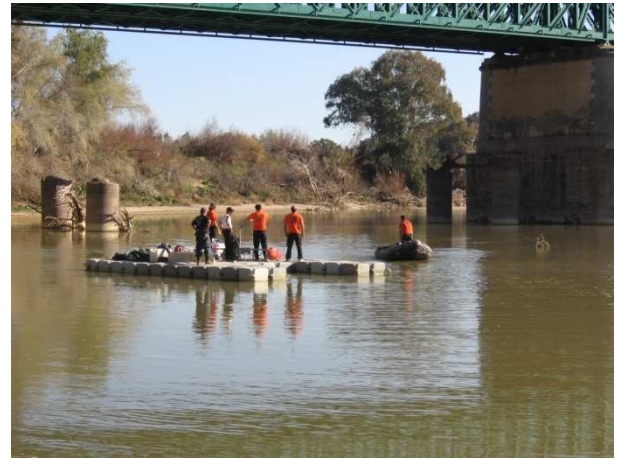
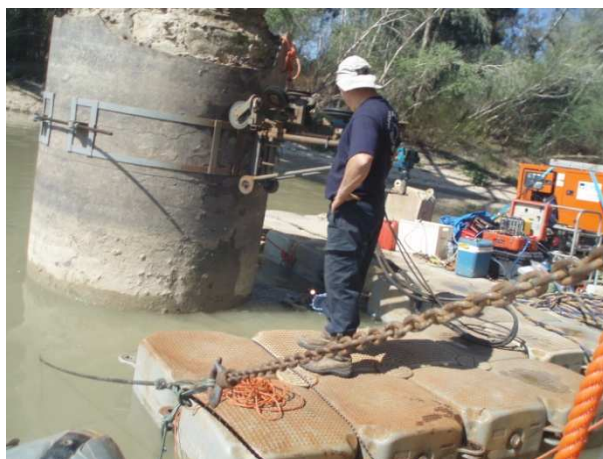
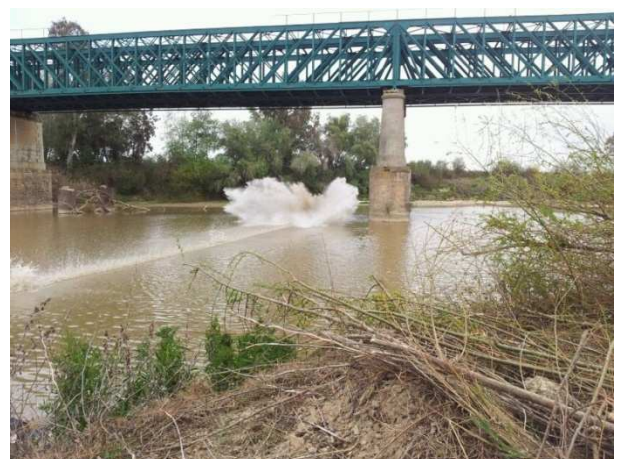
La corriente del río Guadalquivir, durante el transcurso de los años e incidir de manera oblicua en las pilas, ha producido un descalce moderado en la cimentación de la misma, la cual se ha constatado mediante la utilización de un equipo de buzos los cuales concluyeron en una zona de descalce aproximadamente coincidente con la zona de tajamar aguas arriba y una pequeña zona aguas abajo por remolinos de cola.

Así mismo las pilas parcialmente derruidas y que se mantienen junto a las pilas del puente están aumentando el riesgo de socavación de estas al crear remolinos y corrientes al paso del río.

El diseño de la actuación se centró en la ejecución de un sistema de alta protección contra la erosión fluvial, sin pretender actual sobre el sistema portante de la pila, reforzándolo o incrementándolo; La extensión del descalce indicaba que se debe de reponer el material perdido durante la erosión garantizando la no progresión del mismo, por lo cual se diseñó una solución encaminada a la reposición de dicho material erosionado y a la protección de la cimentación frente futuras avenidas. Los medios empleados fueron predominantemente acuáticos y subacuáticos, pontonas y equipos de buzos. Debido a la variabilidad del calado existente entre orillas y pila 2 (entre 50 cm y 3,80m), se utilizó, además de la pontona principal capaz de albergar maquinaria de elevación y material diverso, otra pontona secundaria para la transferencia de material desde la orilla hasta la principal, sin que los calados sean un obstáculo.

Las pilas existentes se cortaron en su base y a media altura mediante corte con hilo de diamante, procediendo a su retirada mediante eslingas.
