PUENTES ATIRANTADOS

CLIENTE: GOBIERNO DE EXTREMADURA E INGEX
LOCALIZACIÓN: BADAJOZ

IMPORTE DE ADJUDIC. 48.860,32 €
AÑO DE FINALIZACIÓN: JUNIO 2013

REPARACIÓN DE ANTIVANDÁLICOS Y CAPUCHONES DE PROTECCIÓN DE TIRANTES E INSPECCIÓN DEL PUENTE REAL EN BADAJOZ.

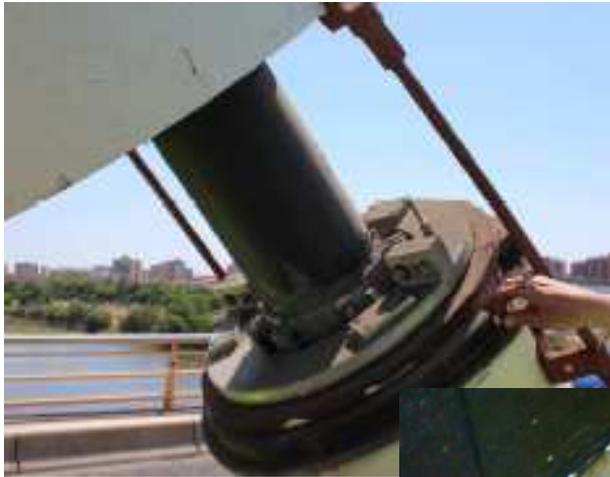
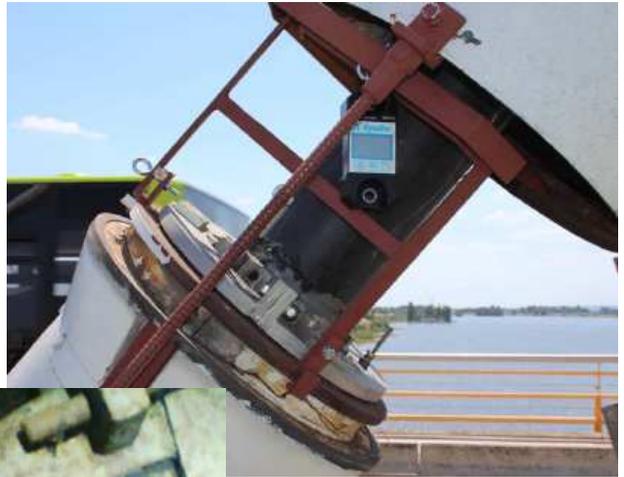
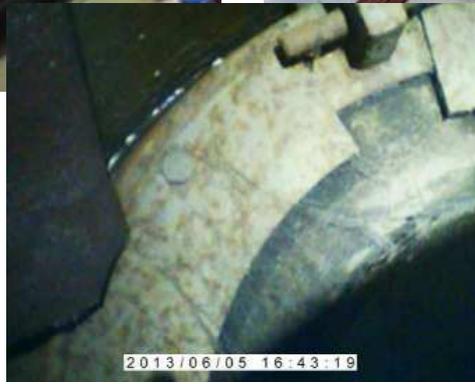
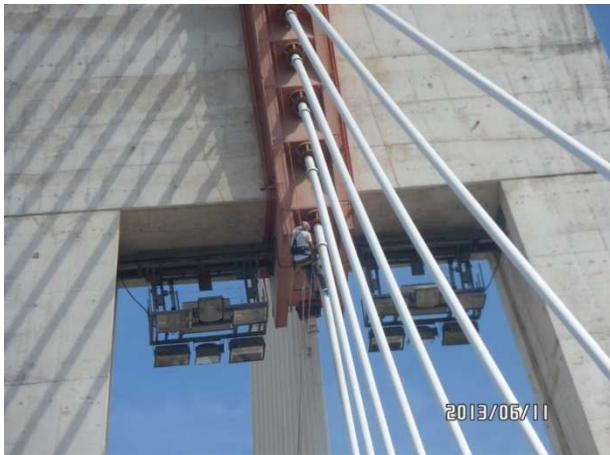
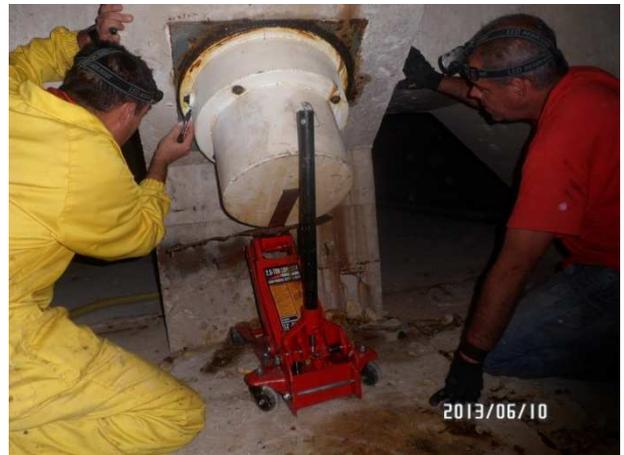
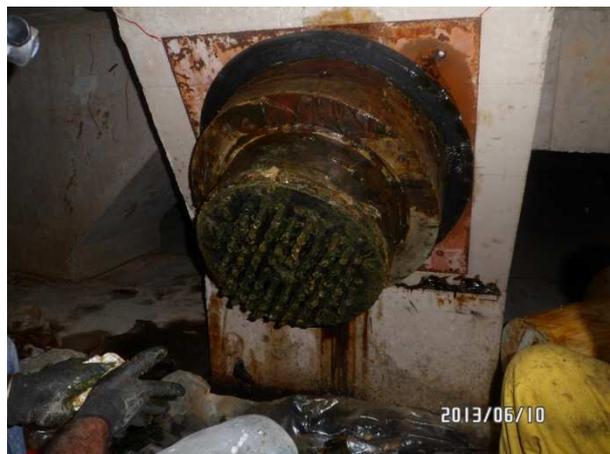
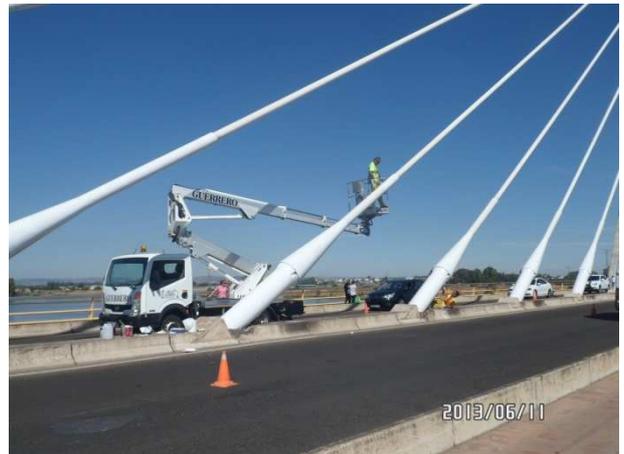
- Ruidos y vibraciones excesivas en tirantes, de forma particular en los tirantes 27 y 28.
- Degradación de la pintura de protección de antivandálicos y capuchones de protección.
- Degradación de pavimento y de las juntas de dilatación.

Se ha realizado la inspección detallada de todos los elementos exteriores de los anclajes, de sus elementos externos de protección y de los elementos internos que los componen, incluso se ha hecho una selección de varios de ellos en su zona de anclaje en el interior del propio tablero, retirando los correspondientes capots y verificando el estado interno de posible corrosión, engrasado e impermeabilización de los cordones que forman los tirantes. Se ha realizado la inspección detallada de todos los elementos exteriores de los anclajes, de sus elementos externos de protección y de los elementos internos que los componen, incluso se ha hecho una selección de varios de ellos en su zona de anclaje en el interior del propio tablero, retirando los correspondientes capots y verificando el estado interno de posible corrosión, engrasado e impermeabilización de los cordones que forman los tirantes.

Finalmente se ha procedido a la limpieza del óxido de las zonas metálicas de los tirantes

correspondientes a los sistemas antivandálicos y a los capuchones de protección.
