**RECOLOCACIÓN Y
SUSTITUCIÓN DE APARATOS
DE APOYO**

RECOLOCACIÓN DE OCHO APOYOS Y SUSTITUCIÓN DE UNO EN LA ESTRUCTURA DEL PK 454+250 DE LA N-232. LA RIOJA

**ELEVACIÓN DEL TABLERO PUENTE MIXTO SOBRE EL RIO JARAMA
EN LA M-111 PARA SUSTITUCIÓN Y RECOLOCACIÓN DE APOYOS.
MADRID**

PUENTE DE FF.CC. SOBRE LA A-31 SUSTITUCIÓN DE APOYOS POT

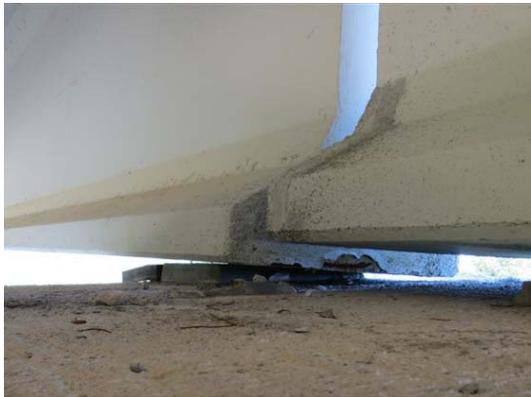
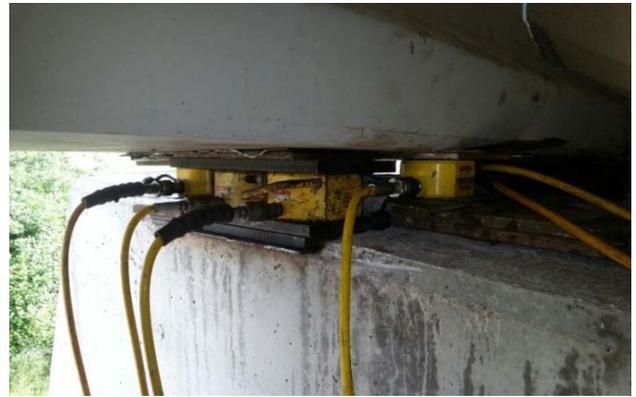
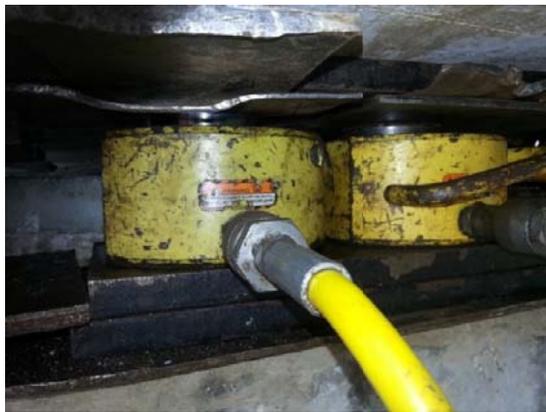
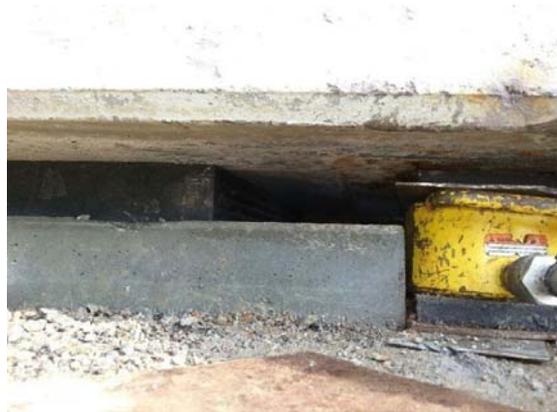
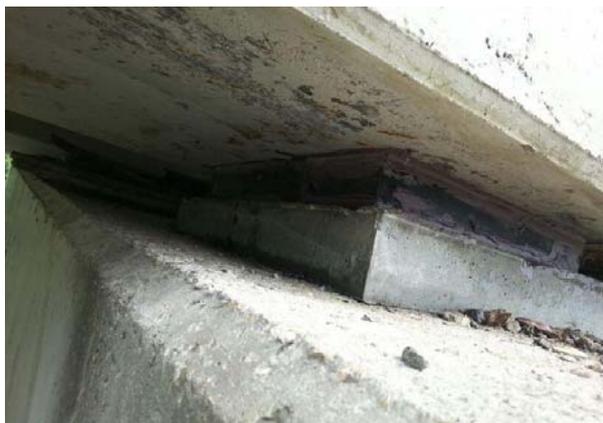
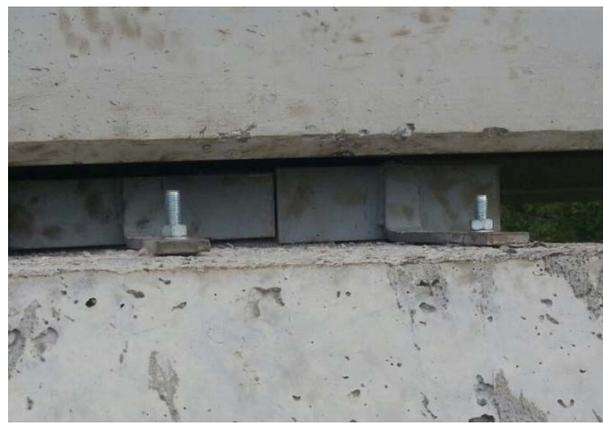
- Se ha observado un aparato de apoyo desplazado completamente de su posición original en el vano 2, en la viga extrema de calzada derecha de la pila 1, viga 1, este desplazamiento del apoyo ha provocado un asentamiento en el pavimento al quedar la viga apoyada sobre el dintel.
- Tres aparatos de apoyo en el vano 1, apoyos 2, 3 y 4 y uno del vano 2, apoyo 5, se han desplazado de su posición teórica.
- Un aparato de apoyo en la pila 2 del vano 3, apoyo 1.
- Tres apoyos del estribo 2, apoyos 1, 2 y 3, se han desplazado ligeramente de su posición, pero manteniendo el apoyo de la viga.

- **Liberación de pretil de contención.** Se liberaron los anclajes de la barrera para evitar sobrecargas en la maniobra de levantamiento.
- **Colocación de gatos hidráulicos planos,** sobre el dintel de la pila o el altar del estribo, bajo las vigas afectadas, con capacidad suficiente para superar la reacción prevista en cada viga.

- **Izado de la estructura** Se izó la estructura por etapas de menos de 1 cm (recorrido del cilindro plano), en tantas veces como fue necesario hasta alcanzar el espacio suficiente para colocar el nuevo neopreno sobre su cama, fue necesario izar el tablero entre 8 ó 9 cm para el caso del apoyo del vano 2 y 1 cm para el resto de los apoyos, siendo necesario picar el recubrimiento de hormigón del altar para la colocación de los gatos hidráulicos.
- **Colocación de los aparatos de apoyo** de neopreno armado existentes, previo impregnado de los mismos con resina tanto en pila como estribo.
- **Descenso de la Estructura a su posición inicial y retirada de los gatos.**

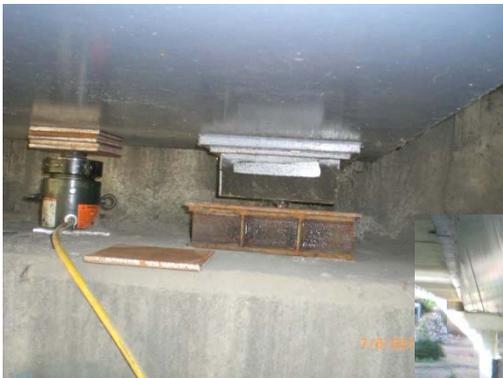
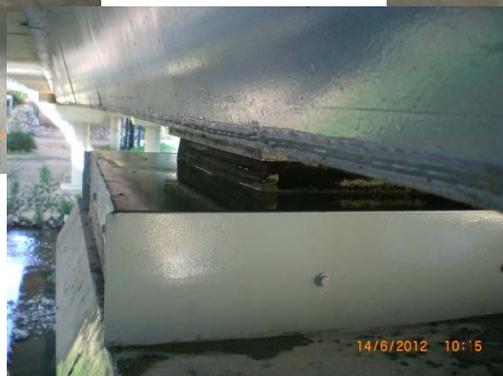
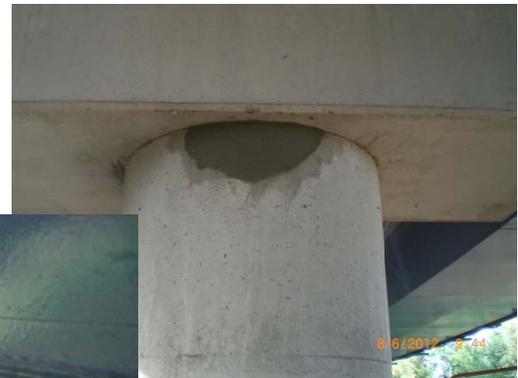
- Parte de los apoyos en estribos y pilas se han desplazado debido a que la reacción vertical quedan con unas compresiones mínimas muy por debajo de la necesaria para mantener el apoyo con unas compresiones que garanticen la no reptación de los mismos. Por el contrario en otros apoyos las compresiones son muy superiores lo que provoca rotura de camas de apoyos y fisuración de dinteles y cabezas de pilas.

La actuación consistió en el izado del tablero del puente mixto con gatos hidráulicos, demoliendo las camas de nivelación en mal estado. Posteriormente se procedió a su reconstrucción con morteros autonivelantes estructurales tipo R-4, suministrando e instalando nuevos apoyos de neopreno y construyendo un sistema antireptación formado por chapa de acero.

Además se repararon las cabezas de las pilas con morteros tixotrópicos estructurales R-4, previo saneado y pasivado de armaduras y se inyectaron las fisuras con resinas epoxi.

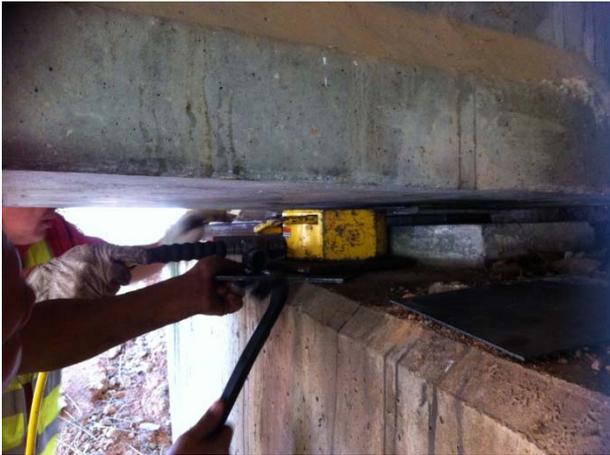
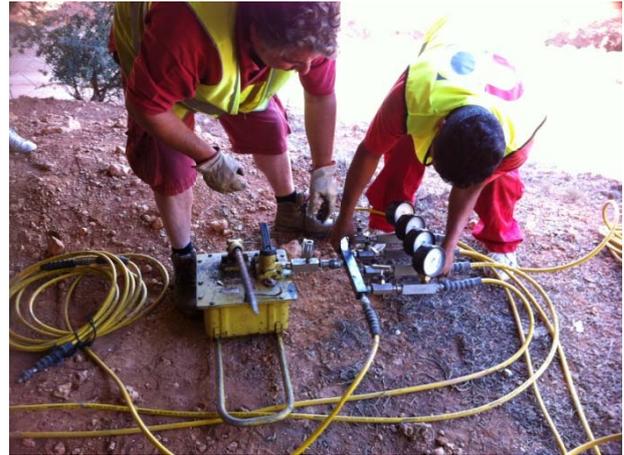
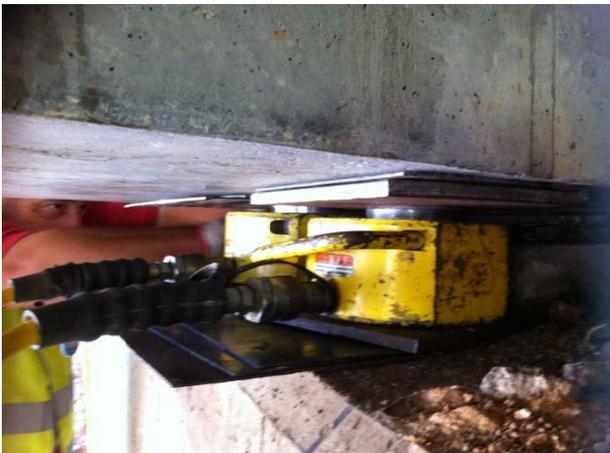
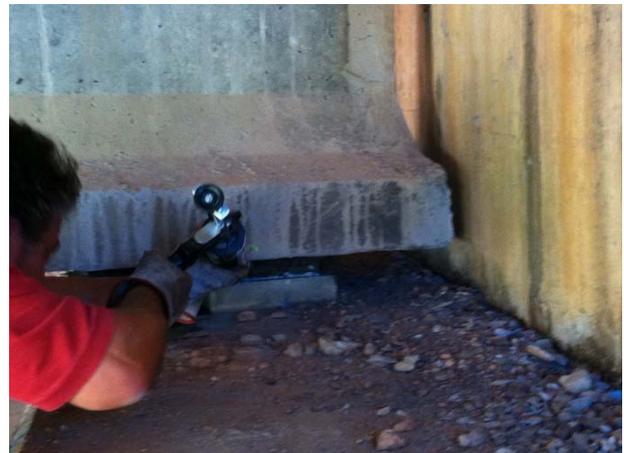
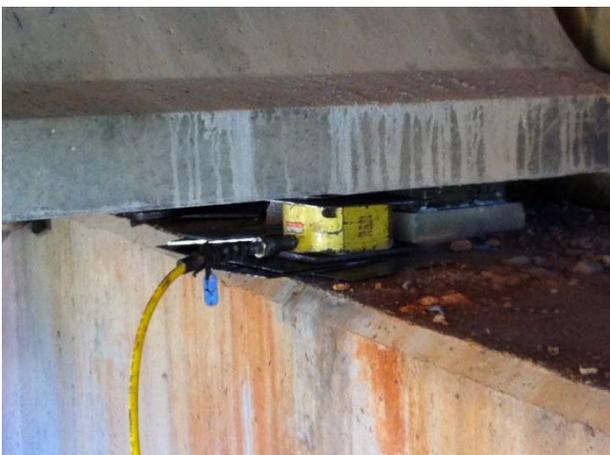
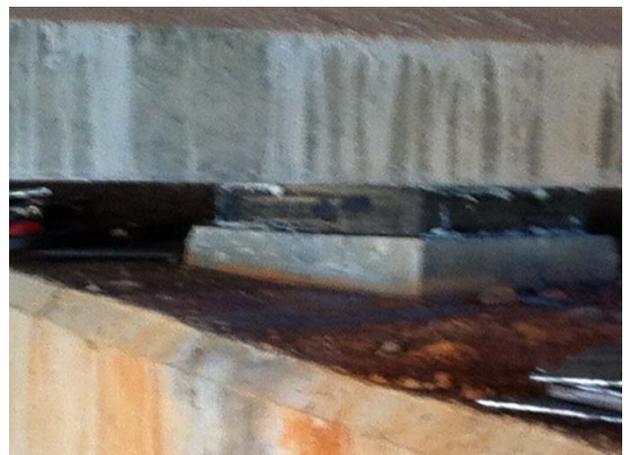
- Se han observado dos aparatos de apoyo desplazados de su posición original, en el estribo 1 se encuentra un neopreno totalmente salido de su posición, el otro se encuentra en el estribo 2 ligeramente desplazado de la posición original. Se han observado dos aparatos de apoyo desplazados de su posición original, en el estribo 1 se encuentra un neopreno totalmente salido de su posición, el otro se encuentra en el estribo 2 ligeramente desplazado de la posición original.

- Tras la actuación de emergencia para la recolocación de un aparato de apoyo desplazado completamente de su posición, se considera necesaria la colocación de un nuevo neopreno ya que el existente se encuentra dañado debido a los distintos pinzamientos y sobreesfuerzos a los que se vió sometido durante su deslizamiento. Así mismo, para evitar futuros desplazamientos se estima conveniente la colocación de un sistema antireptación.

- **Colocación de gatos hidráulicos planos**, sobre el estribo, bajo cada una de las vigas, con capacidad suficiente para superar la reacción prevista en cada viga.
- **Izado de cada línea de apoyos** en las que se encuentran los apoyos descolocados. En la línea del apoyo totalmente salido de su posición, será necesario izar la estructura unos 5 cm, hasta alcanzar el espacio suficiente para colocar el neopreno sobre su cama. En el caso del otro aparato de apoyo, se izará hasta liberar los neoprenos existentes (1-1,5 cm).
- **Recolocación de los aparatos de apoyo** de neopreno armado previo impregnado de los mismos con resina y **sustitución del neopreno deteriorado**.

- **Colocación de un sistema de sujeción** lateral del neopreno nuevo mediante el recredido exterior con mortero grout de forma que recoja 1 ó 2 cm de canto del apoyo, evitando de esta forma su reptación
- **Descenso de la Estructura a su posición inicial y retirada de los gatos.**

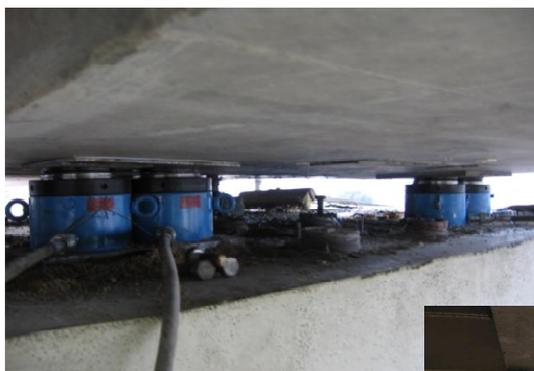
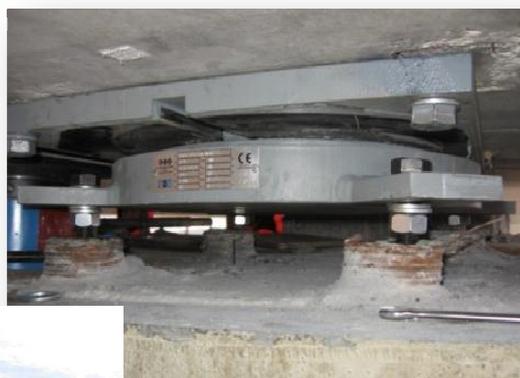
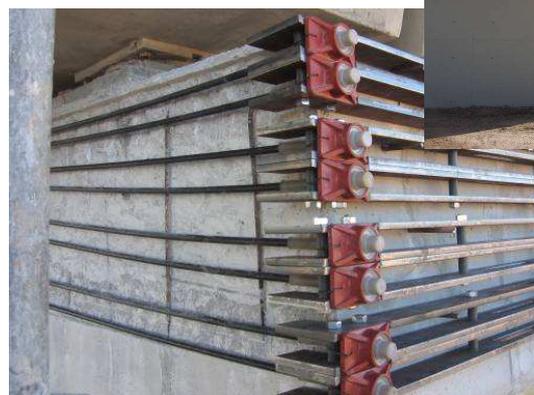
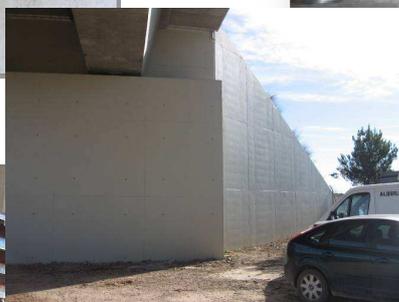
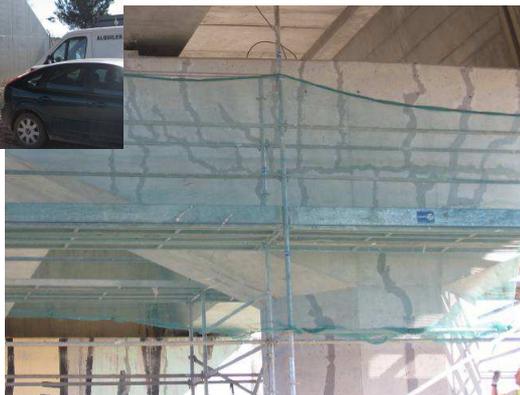
- Apoyos mal colocados.
- Giros longitudinales y transversales entre cazoletas superiores e inferiores.
- Fisuración de las mesetas de apoyo.
- Neoprenos deteriorados.
- Falta de sellado en los elementos de anclaje.
- Fisuras por cortante en capiteles.
- Desconchones y armaduras vistas.
- Juntas del tablero sin sellar.
- Humedades y eflorescencias.

En primer lugar se procedió a **levantar el tablero por línea de apoyos, con 4 gatos de 200 Tn.** cada uno. Además se colocaron unos topes laterales, para evitar movimientos no deseados y únicamente **se izó 5 mm.** para no interferir con el tráfico ferroviario.

A continuación se **demolieron las camas de apoyo** mediante picado, y se **retiraron los apoyos existentes**, reutilizando las "hembras" para la colocación de los nuevos pernos cuando fue posible, y

demoliendo parte del capitel con hidrodemolición para colocar otras nuevas, cuando no se podían reutilizar.

A continuación, se colocaron las nuevas hembras, y se atornillaron los pernos para posteriormente colocar los nuevos apoyos, y hormigonar las camas de apoyo.

En el caso de los apoyos que no fue necesario sustituir, se repararon las camas de apoyo, mediante un zunchado perimetral, y un sellado e inyección de las grietas y fisuras existentes.

Para las reparaciones de hormigón, en primer lugar se realizó el sellado e inyección de todas las fisuras existentes, tanto en capiteles, como en pilas y estribos. Así mismo, se repararon los desconchones existentes, con mortero de alta resistencia, y se trataron las juntas del tablero, mediante la colocación de un canalón, que condujera el agua proveniente de la parte superior.

El trabajo más importante, fue el refuerzo de los cabeceros, que comprendía la colocación de unos cables, y su posterior tesado. En primer lugar, se realizaron unas rozas en los paramentos laterales donde poder alojar los cables, y en los paramentos frontales, se colocaron unas costillas donde poder anclar dichos cables, además de mantenerlos en su posición. Seguidamente se realizó el tesado de los mismos, y se recreció el capitel con un mortero de alta resistencia.

Por último, se envolvieron los capiteles, con lámina de Kevlar, para confinarlos, reforzarlos y protegerlos.

Además de las operaciones de reparación y refuerzo, se realizó una limpieza con chorro de arena, y se aplicó un tratamiento de protección anticarbonatación con una pintura a base de resinas acrílicas, en toda la estructura.
