**REPARACION DE IMPACTOS
Y REFUERZOS ESPECIALES**

CLIENTE:	MINISTERIO DE FOMENTO	IMPORTE DE ADJUDIC.	34.032,20 €
LOCALIZACIÓN	AVILÉS. ASTURIAS	AÑO DE FINALIZACIÓN:	SEPTIEMBRE 2012

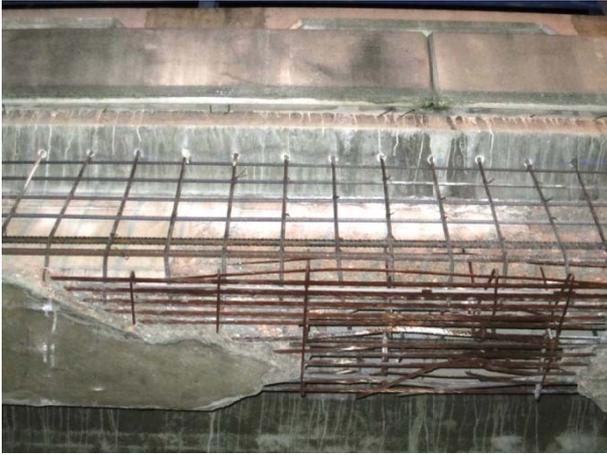
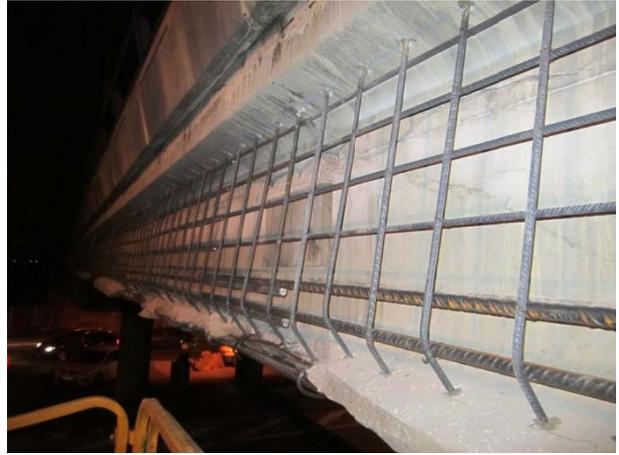
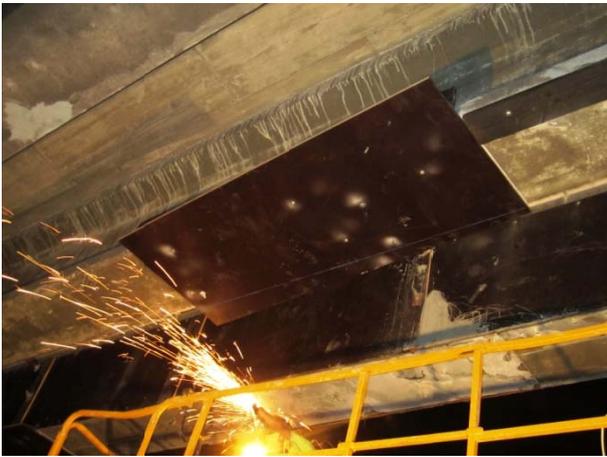
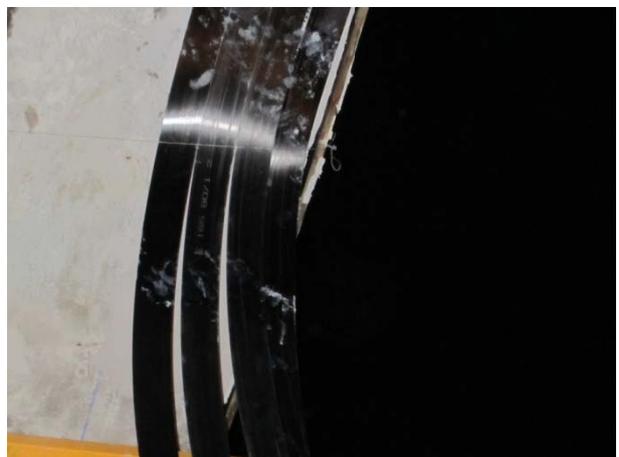
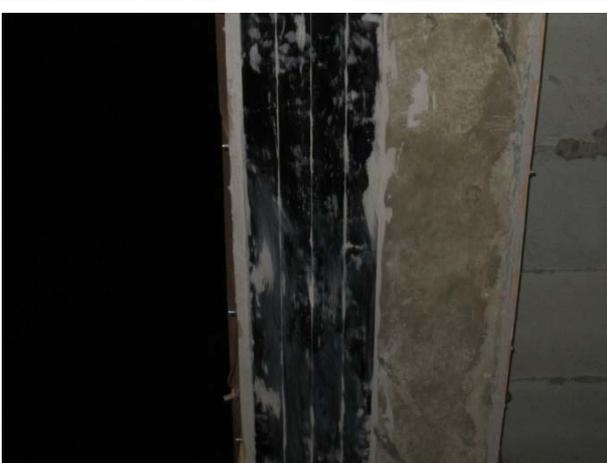
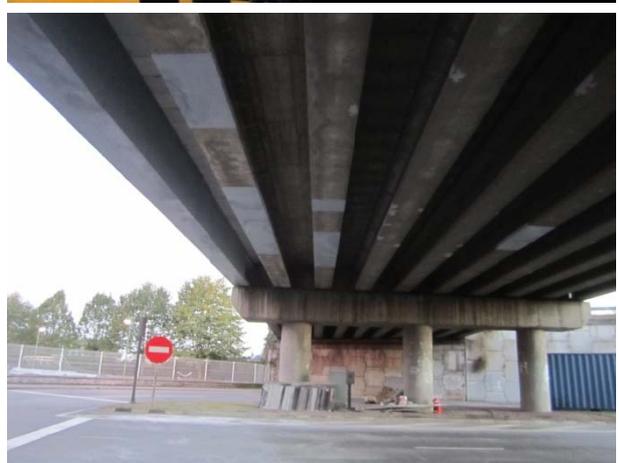
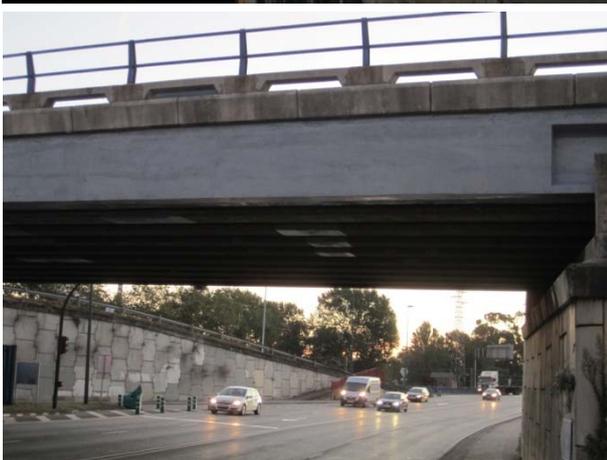
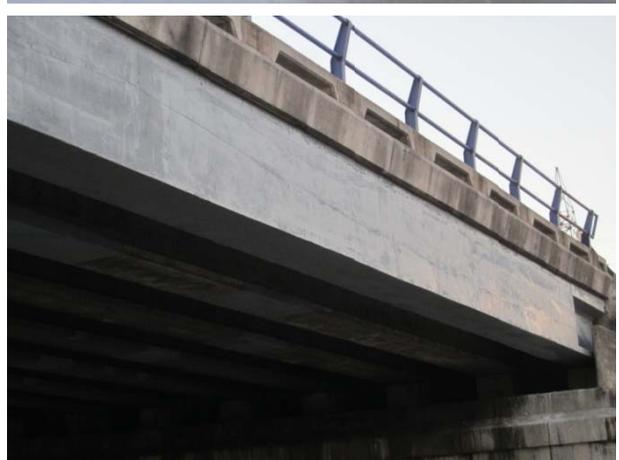
- Impactos en vigas con rotura de cables de pretensado y fisuras.

- Limpieza y picado manual de las zonas afectadas, eliminando hormigón fracturado.
- Sellado e inyección de todas las fisuras, mediante resina epoxi de acuerdo a norma UNE-1504 parte 5.

- Pasivado de las armaduras existentes, tanto pasivas como activas con productos de acuerdo a norma UNE-1504 parte 3 y 7.
- Macizado mediante micro-hormigón tipo "grout" en una longitud de 20 metros fabricado con morteros estructurales R-4 de acuerdo a norma UNE-EN-1504 parte 3 y áridos de granulometría menor de 0,8 mm, de la parte exterior de la viga de borde, comprendida entre los bordes exteriores del ala superior e inferior y cosido a las alas superior e inferior mediante armadura de diámetro 12 a 45º, dando de esta forma una inercia y rigidez mayores, ante nuevos posibles impactos. En resto de impactos se emplearán morteros R-4 tixotrópicos.

- Colocación de seis Láminas de Fibra de Carbono de 22 m. cada una, por cada cable de pretensado roto, de acuerdo a norma UNE-EN-1504 parte 3.
- Tratamiento anticarbonatación, con pintura epoxi vía agua, en toda la zona reparada, frente y parte inferior, empleando productos de acuerdo a norma UNE-EN-1504 parte 2.

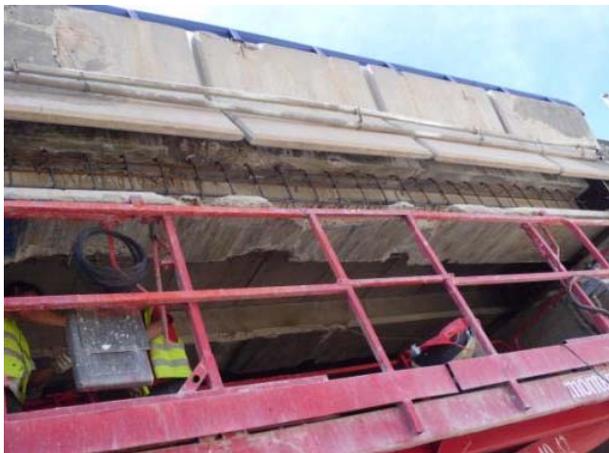
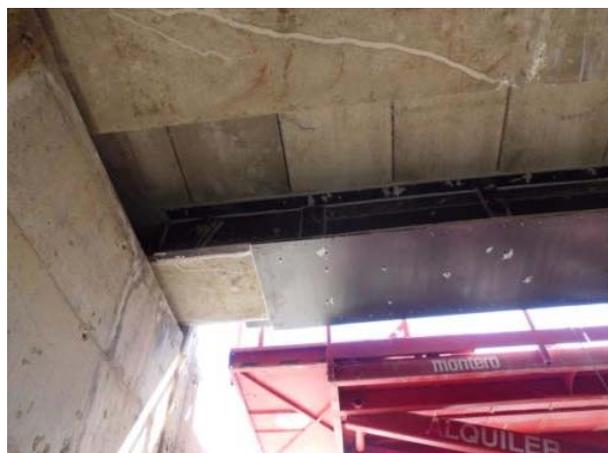
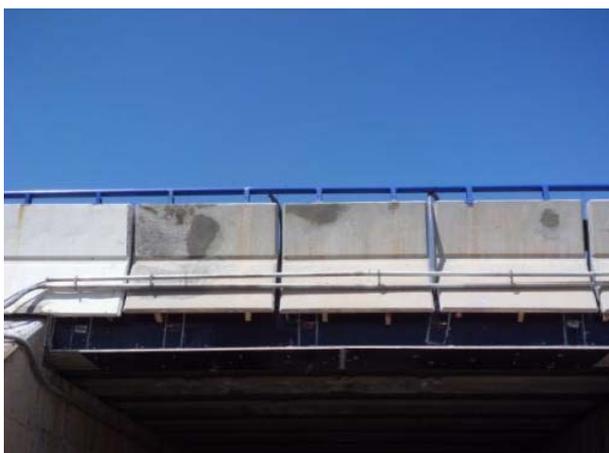
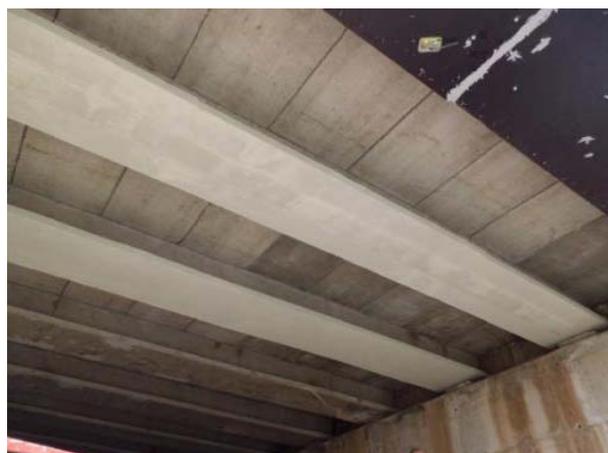
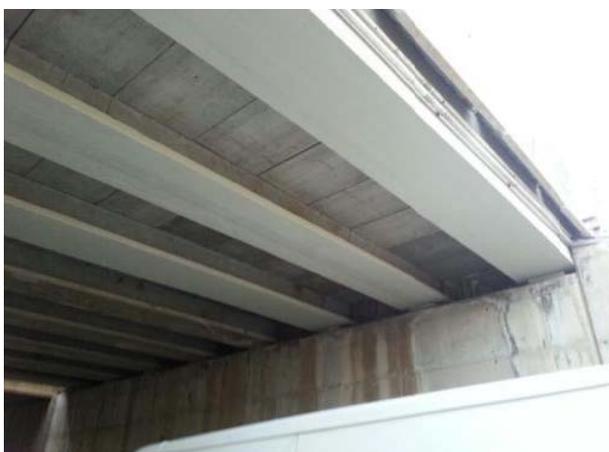
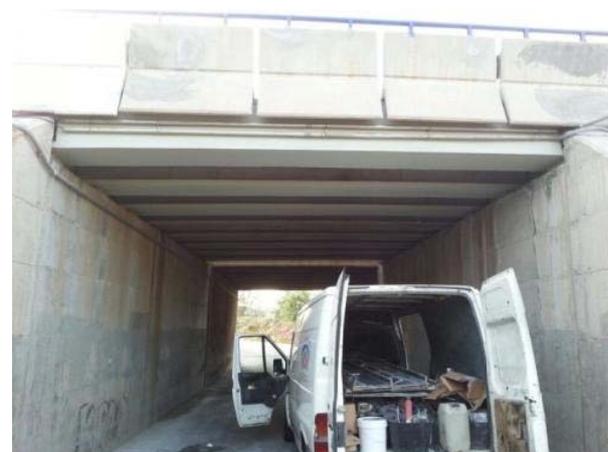
- Impactos en vigas con rotura de cables de pretensado y fisuras.

- Limpieza y picado manual de las zonas afectadas, eliminando hormigón fracturado.
- Sellado e inyección de todas las fisuras, mediante resina epoxi de acuerdo a norma UNE-1504 parte 5.

- Pasivado de las armaduras existentes, tanto pasivas como activas con productos de acuerdo a norma UNE-1504 parte 3 y 7.
- Macizado mediante micro-hormigón tipo "grout" en una longitud de 20 metros fabricado con morteros estructurales R-4 de acuerdo a norma UNE-EN-1504 parte 3 y áridos de granulometría menor de 0,8 mm, de la parte exterior de la viga de borde, comprendida entre los bordes exteriores del ala superior e inferior y cosido a las alas superior e inferior mediante armadura de diámetro 12 a 45º, dando de esta forma una inercia y rigidez mayores, ante nuevos posibles impactos. En resto de impactos se emplearán morteros R-4 tixotrópicos.

- Colocación de láminas de Fibra de Carbono, 2 por cada cable de pretensado roto, de acuerdo a norma UNE-EN-1504 parte 3.

- Tratamiento anticarbonatación, con pintura epoxi vía agua, en toda la zona reparada, frente y parte inferior, empleando productos de acuerdo a norma UNE-EN-1504 parte 2.

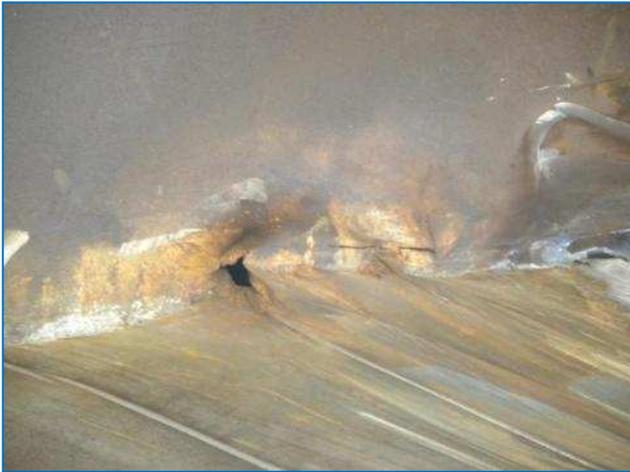
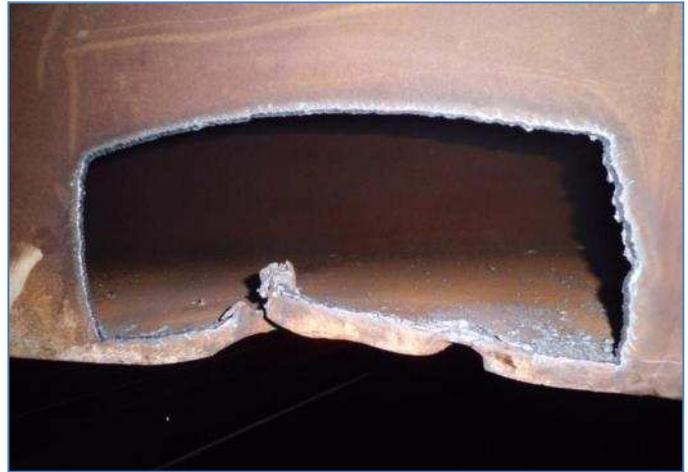
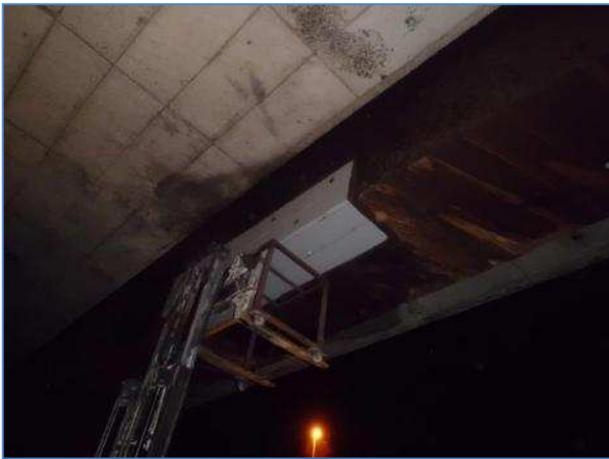
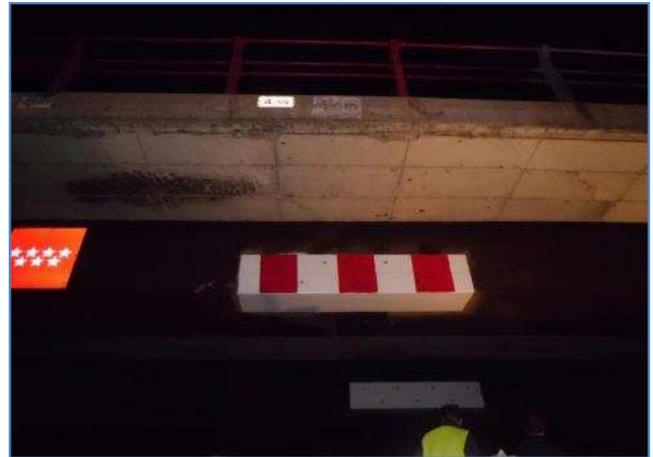
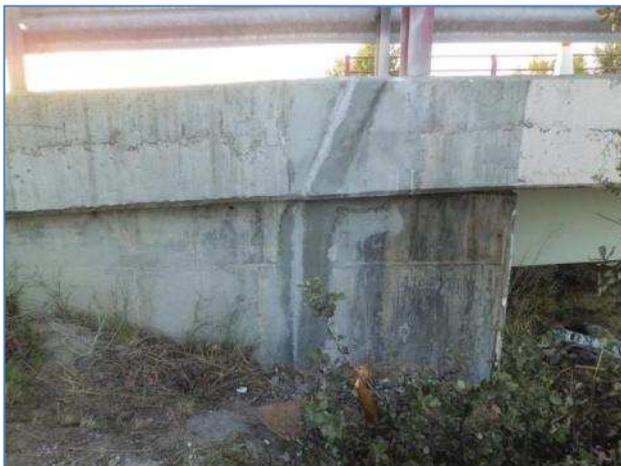
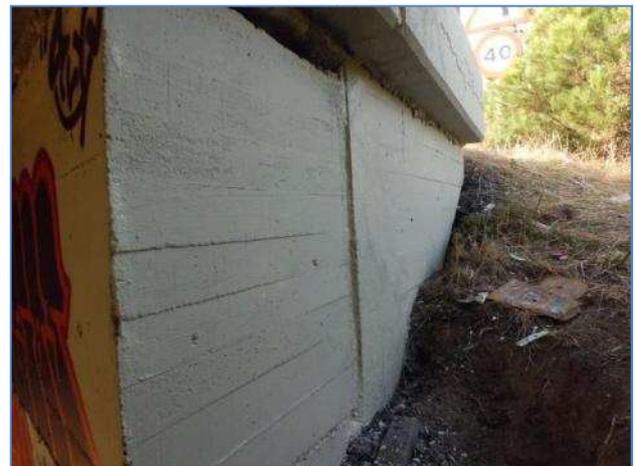
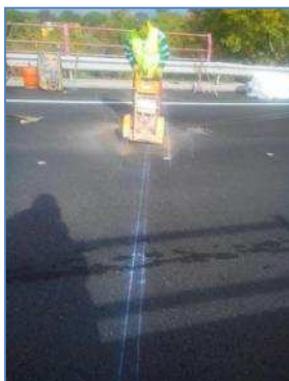
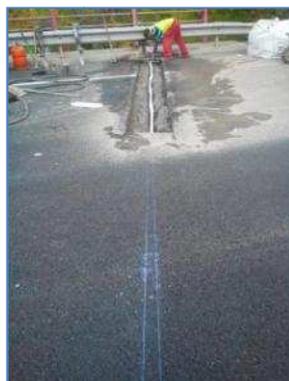
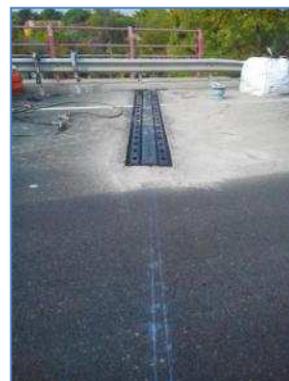
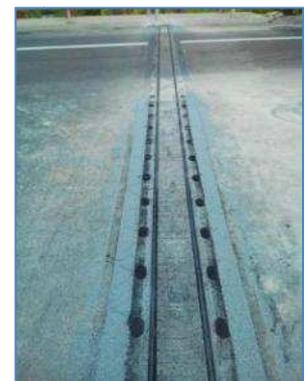
- Impactos en las vigas cajón metálica sentido Madrid, que han provocado la perforación y abolladura de la chapa metálica de alma y fondo de los dos cajones metálicos
- Rotura de las juntas de dilatación existentes en los estribos.
- Rotura del zuncho longitudinal de hormigón armado situado en los bordes del tablero.
- Rotura del tape lateral de hormigón armado situado sobre el estribo.

En primer lugar se retiraron las zonas de chapa metálica impactada mediante oxicorte y radial.

Con el fin de devolver las condiciones de servicio de la viga cajón se propone la colocación de un refuerzo doble con chapa metálica de 10 mm de espesor soldado en la zona del impacto de cada viga. Este refuerzo tiene una sección en "L". Para reforzar la viga frente a impactos futuros se colocará otra chapa de 10 mm de espesor, superpuesta a la anterior y la misma longitud, soldada sobre la chapa de reparación. Se aplicará una capa final de acabado con pintura de poliuretano en dos colores blanco y rojo marcando el gálibo de la estructura.

También se actuó sobre los zunchos longitudinales y en los tapes laterales en las roturas formadas por la ausencia de juntas en zonas donde eran necesarias, así se respetaron estas juntas creadas, picando y saneando mecánicamente, colocando un porexpan para respetar la junta y reconstruyendo las sección, a continuación estas juntas se sellaron con masilla de poliuretano evitando así la entrada de agua. Finalizando con la aplicación de una pintura anticarbonatación sobre las superficies tratadas.

Se han sustituido las juntas existentes por juntas armadas tipo JNA-80 que se ajustan a la tipología del puente y los materiales de construcción, con una apertura prevista de 30/35 mm.

En las barandillas se realizó un corte con amoladora en los perfiles horizontales, retirando 3 cm e instalando un casquillo fijo en el lado del tablero permitiendo el movimiento del lado del estribo dentro del casquillo.

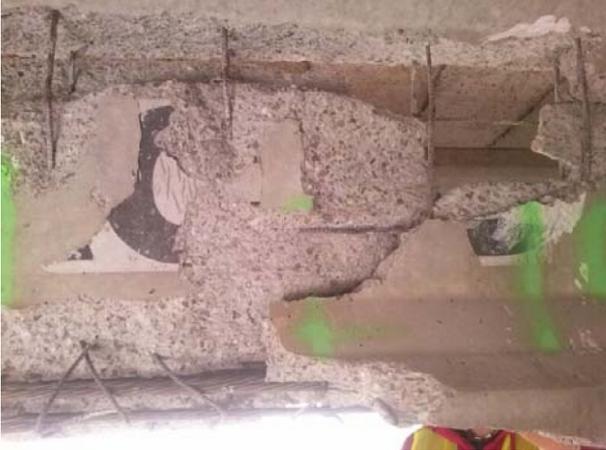
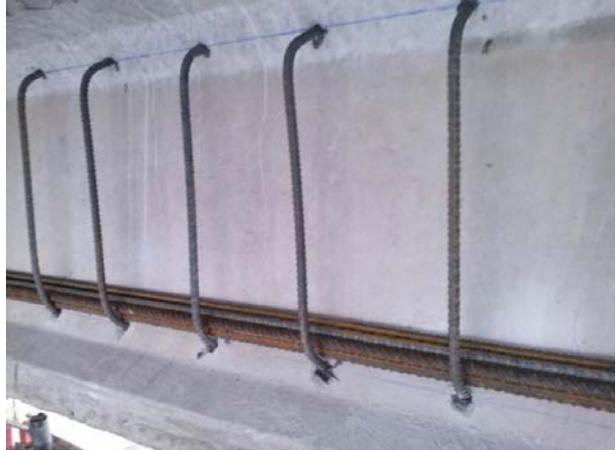
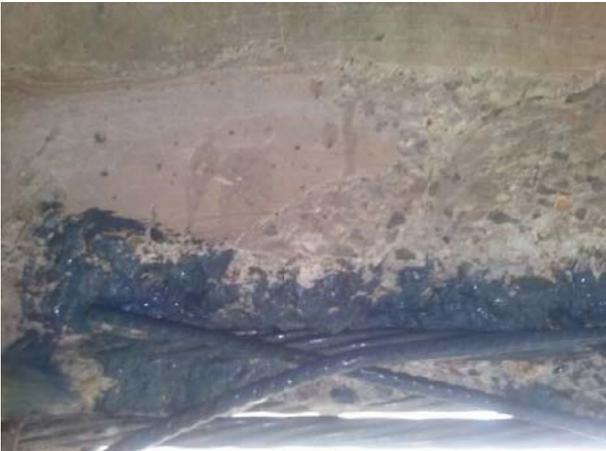
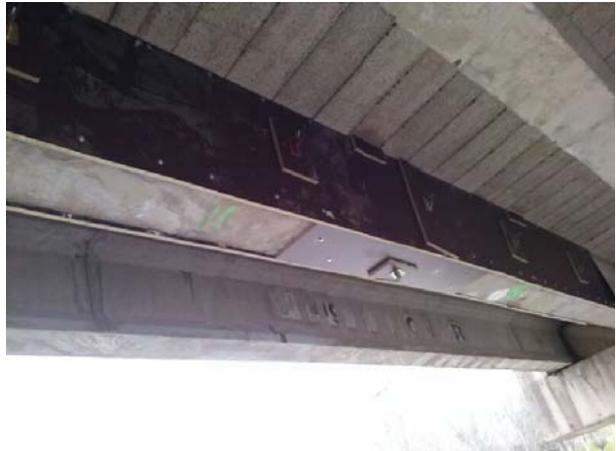
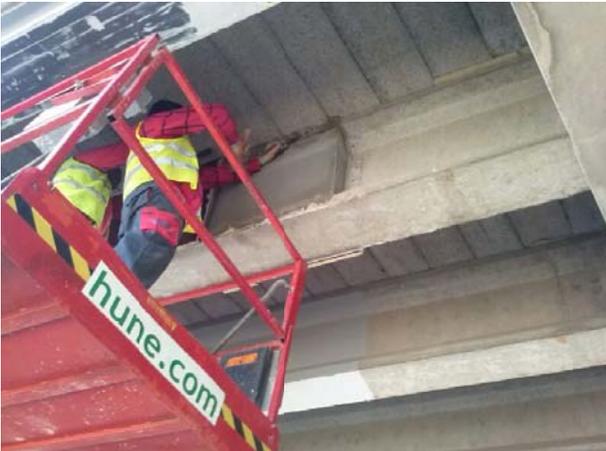
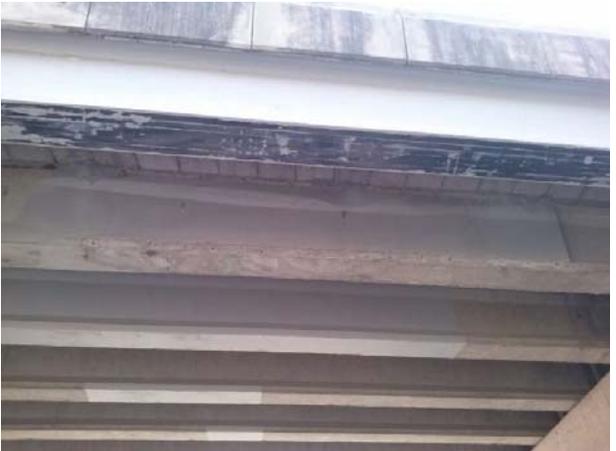
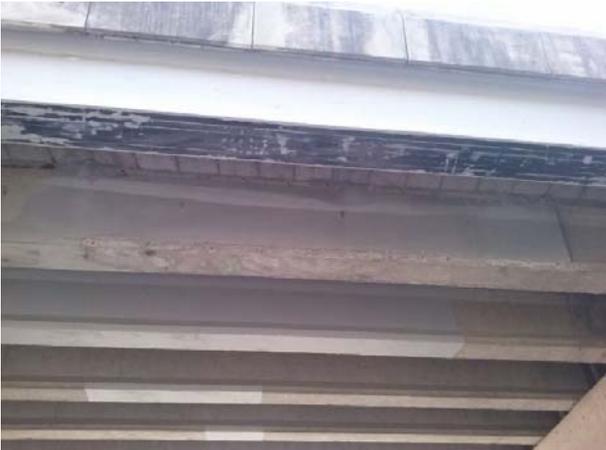
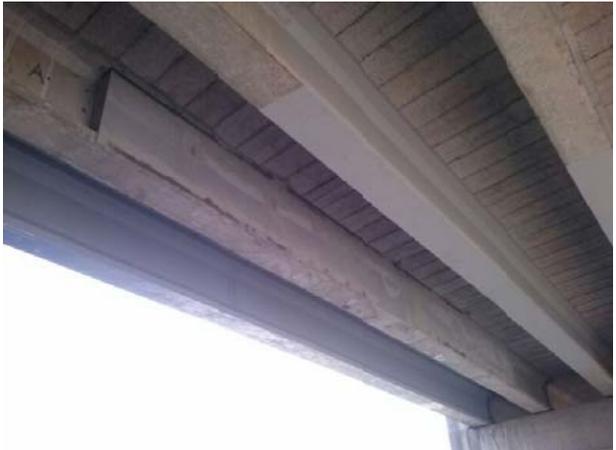
REPARACIÓN DE UN IMPACTO EN LA C-155 PK 7+300.

- Impactos de vehículos en las vigas
- Fisuras en vigas.
- Desconchones y armaduras a la vista con corrosión.

Se procedió al sellado e inyección de las fisuras, previa su preparación. Se han limpiado y pasivado armaduras vistas y se han empleado morteros estructurales tipo R-4 mediante regeneración de volúmenes en las zonas con impactos de menor envergadura y con macizado de secciones en las zonas con impactos de mayor trascendencia, mejorando así el comportamiento de las vigas ante futuros impactos, se ha realizado un refuerzo con chapas metálicas encoladas y ancladas a la viga extrema.

Finalmente se aplicó pintura anticarbonatación sobre la zona reparada, y se pintó la chapa metálica con bandas rojas y blancas, para mejorar su visión.

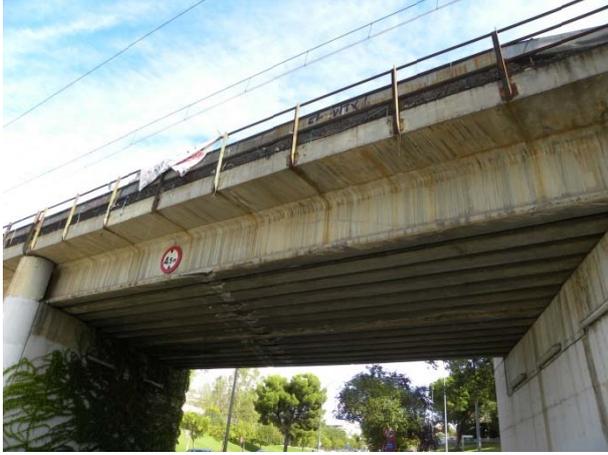
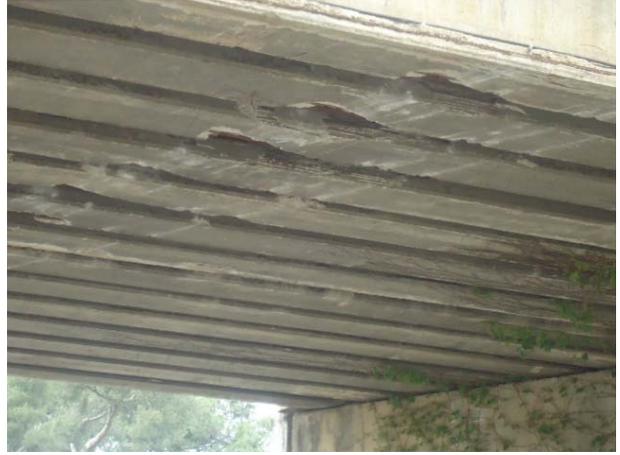
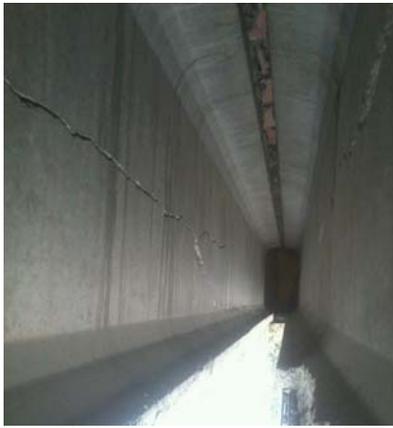
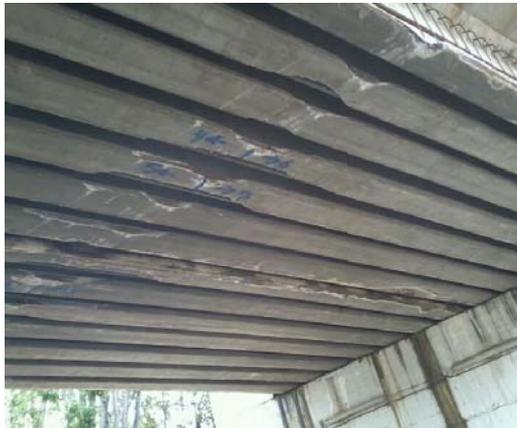
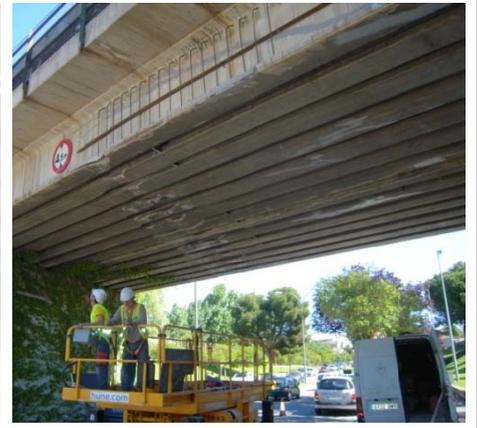
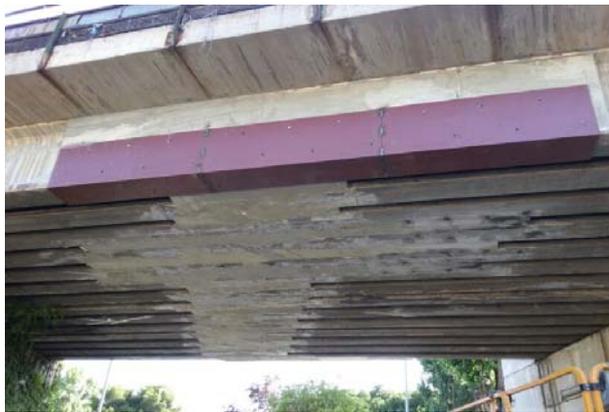
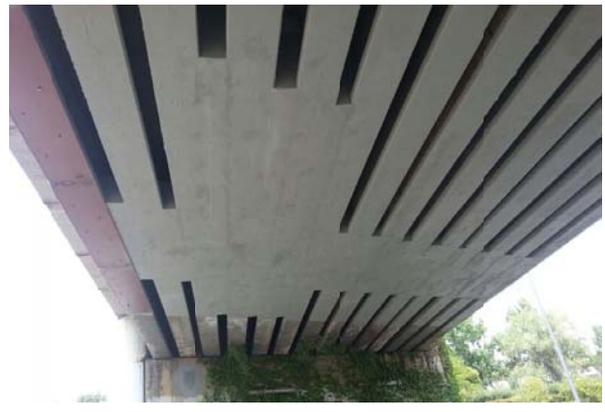
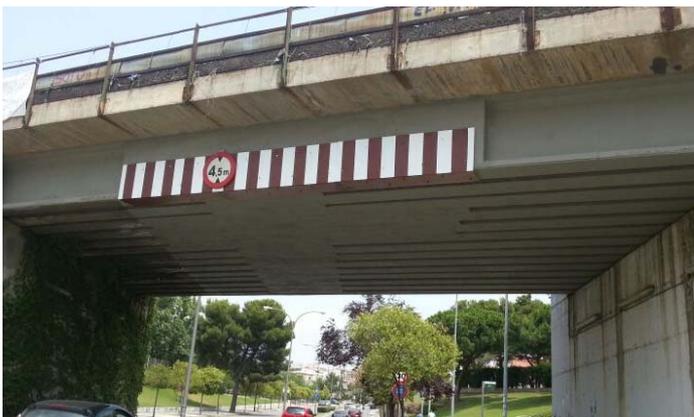
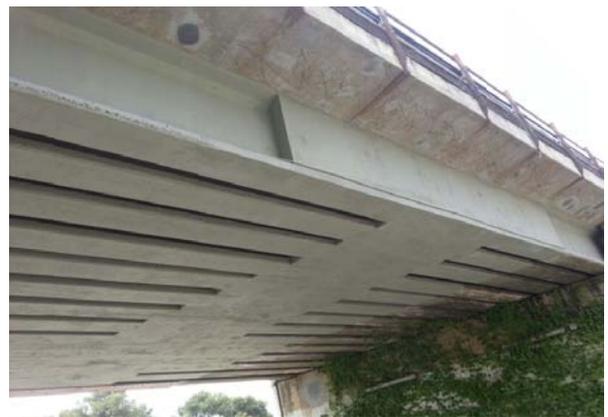
- Impacto en la viga de borde con la rotura de la chapa metálica que recubre la viga, con 3 roturas en la chapa de medidas aproximadas 0,50 x 0,80 y otros dos impactos de menor tamaño, 0,50 x 0,40.
- Desconchones en el hormigón en la viga de borde bajo las roturas de la chapa metálica y en las vigas 4 y 5 dejando armaduras vistas.

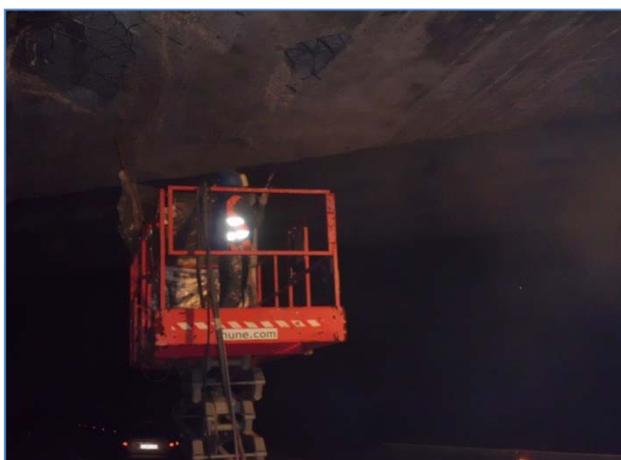
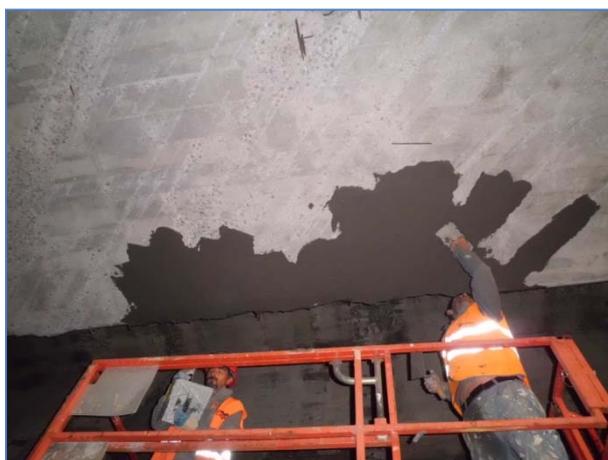
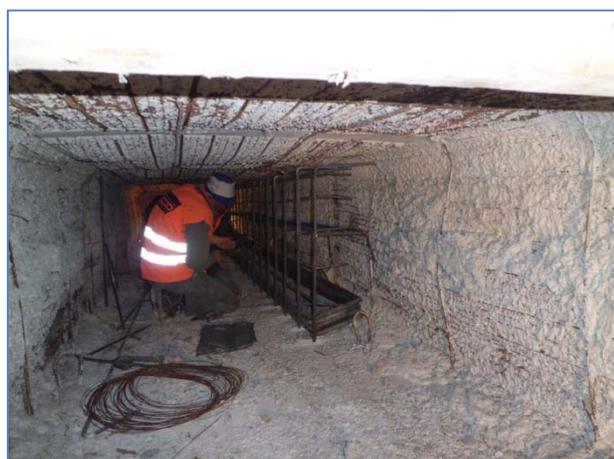
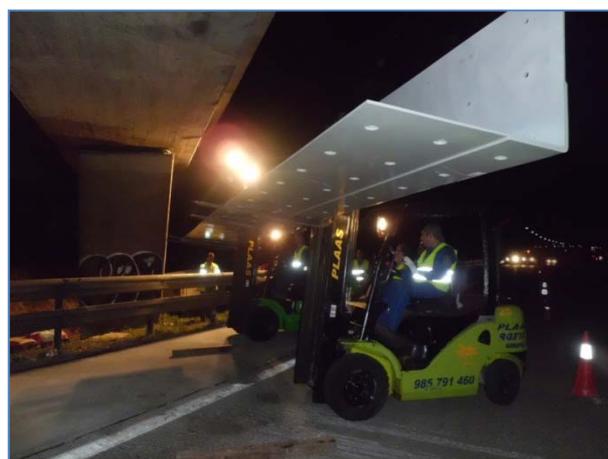
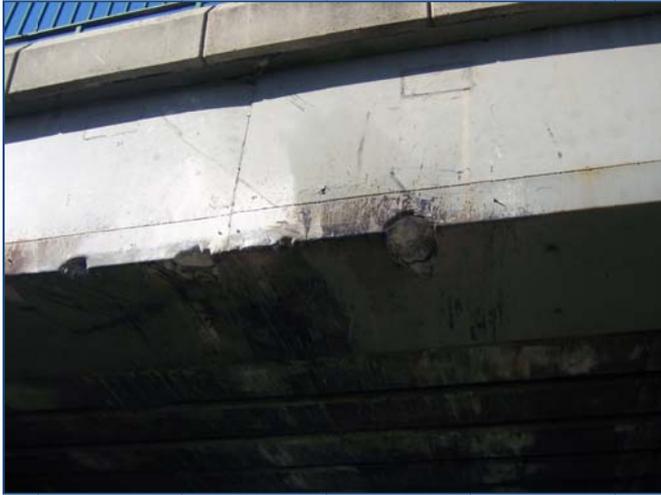
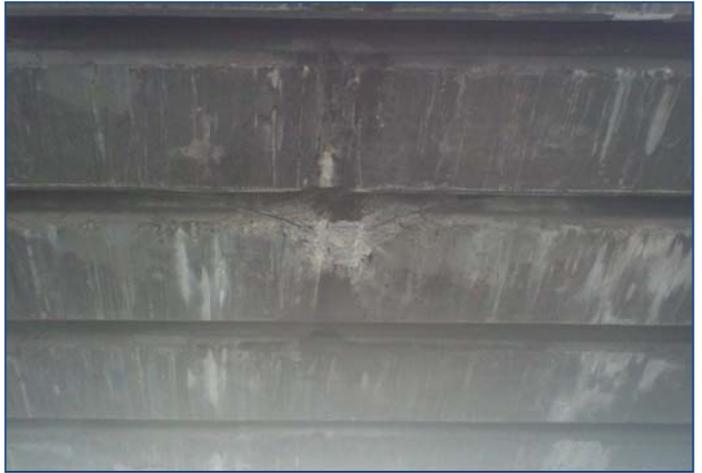
- Impactos en la viga cajón del tablero que han causado la rotura del mismo con apertura de huecos.
- Suciedad adherida.
- Fisuración del cajón
- Humedades y eflorescencias.

Los pasos de hombre practicados se taparon con chapas metálicas impermeabilizadas con lámina asfáltica.

El refuerzo metálico se pintó con una capa de imprimación de epoxi poliamida rico en zinc, una capa intermedia de pintura epoxi poliamida de alto espesor, y una capa final de acabado de esmalte de poliuretano alifático y para facilitar la visibilidad de la viga, se pintó la chapa exterior de 25 cm de altura con pintura de señalización bicolor, reponiendo la placa de gálibo existente.

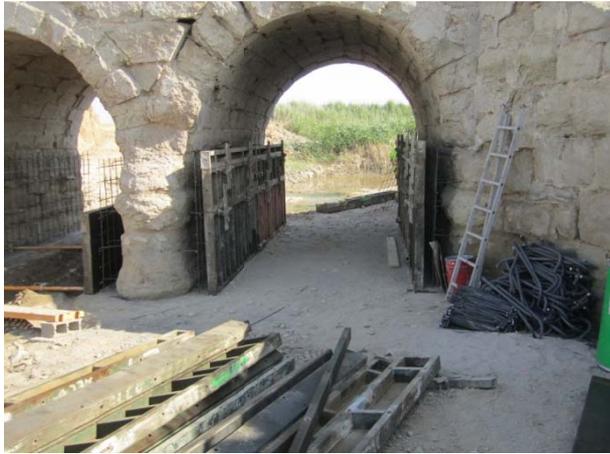
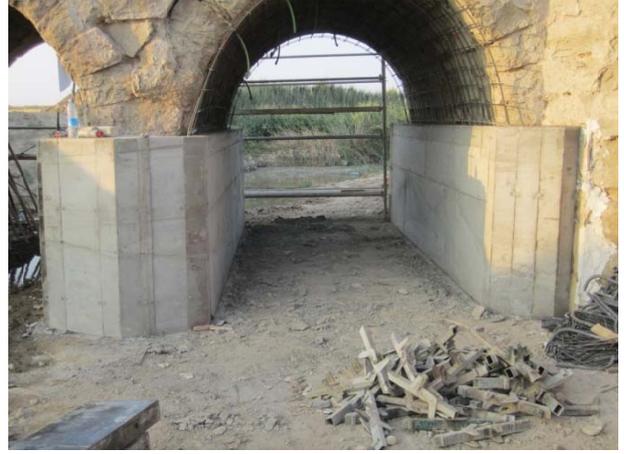
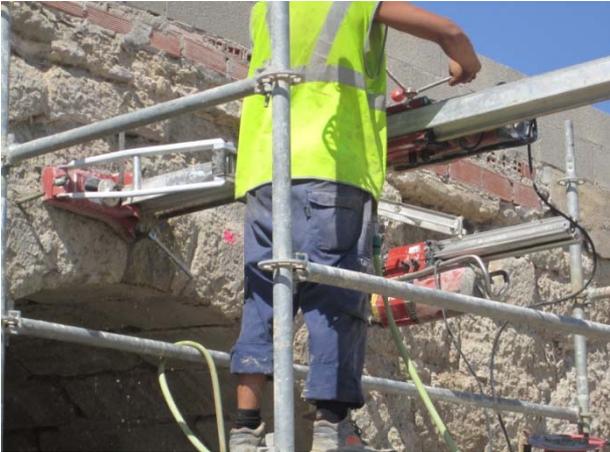
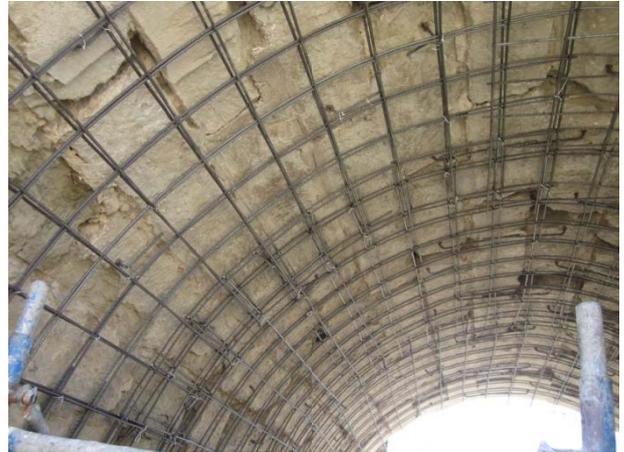
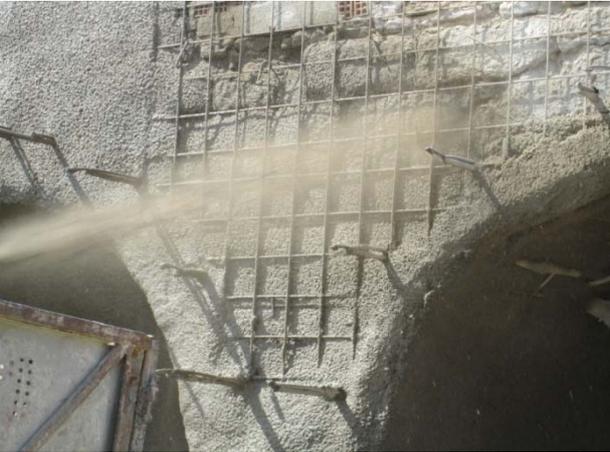
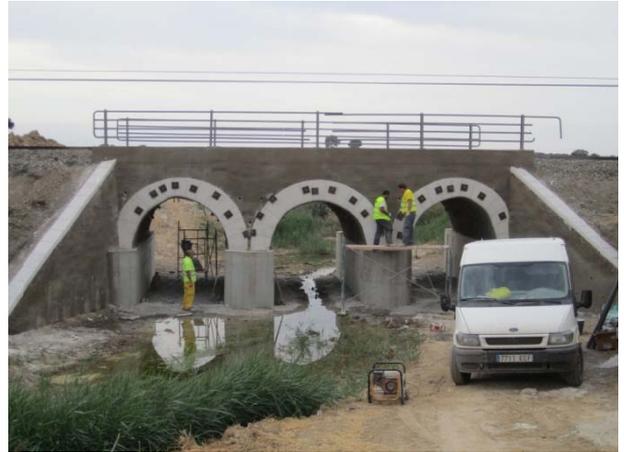
- Fisuras en tablero.
- Desconchones y armaduras a la vista con corrosión en el tablero.
- Falta de rejuntado y grietas en estribos.
- Humedades , eflorescencias y pintadas vandálicas.
- Impactos de vehículos en las vigas.

En primer lugar se realizó la limpieza de paramentos mediante chorro de arena en la totalidad de la estructura, para eliminación de manchas, humedades, eflorescencias y materiales sueltos, posteriormente se procedió al repicado manual para eliminación de material suelto ó mal adherido y sillares deteriorados.

En los estribos de sillería se procedió al rejuntado de la fábrica, tanto en aletas como en muros, en aquellas zonas en la que se observe pérdida del mortero de rejuntado o el lavado del llagueado y se hidrofugaron todos los paramentos de sillería, aplicando además protección antigraffiti.

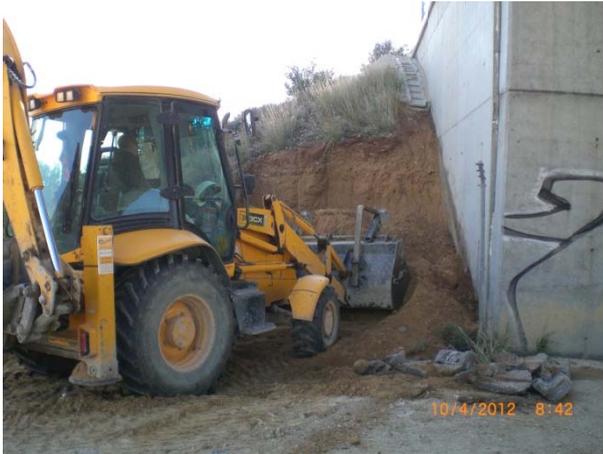
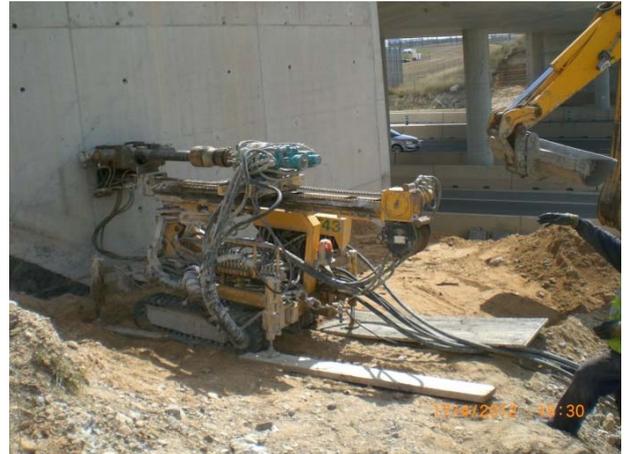
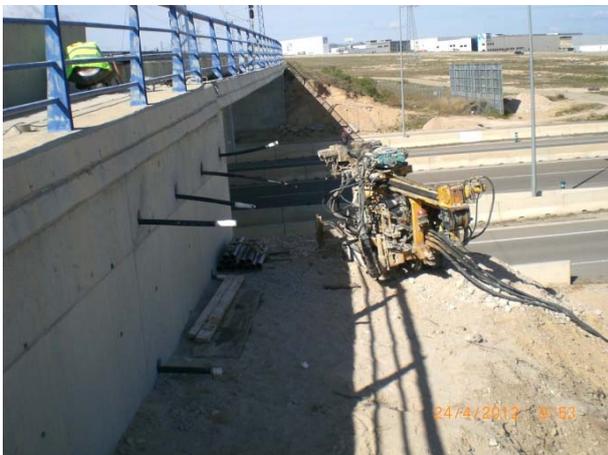
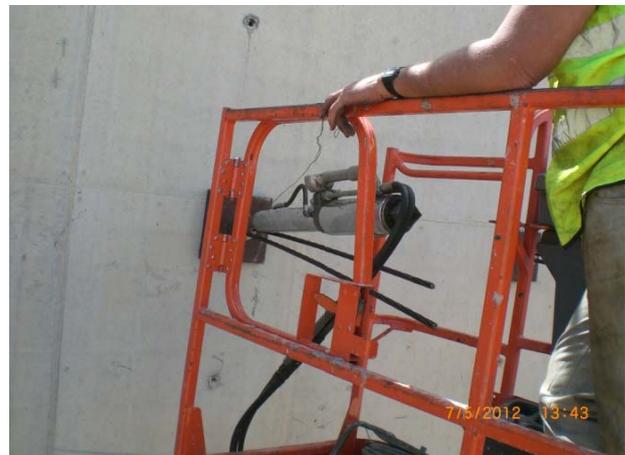
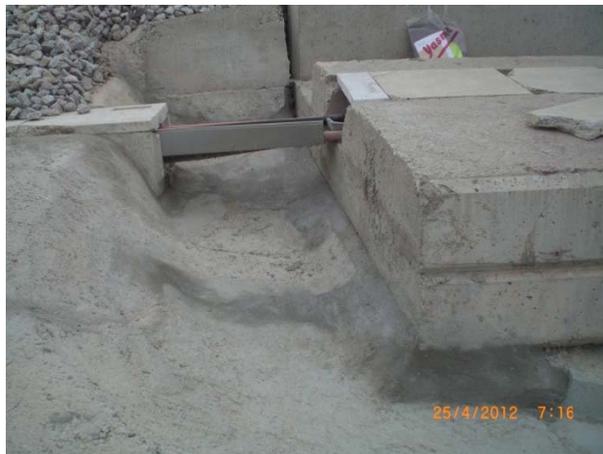
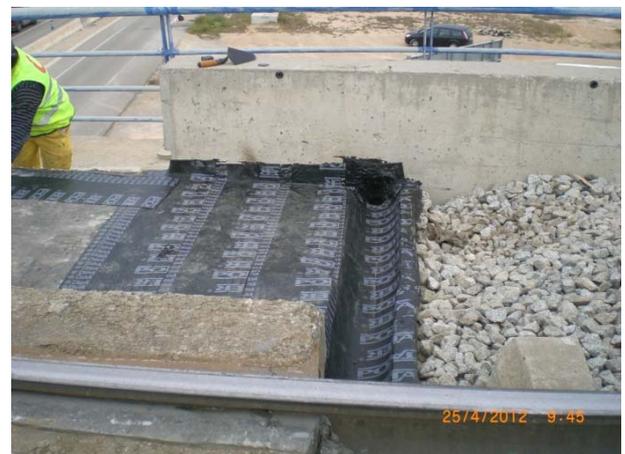
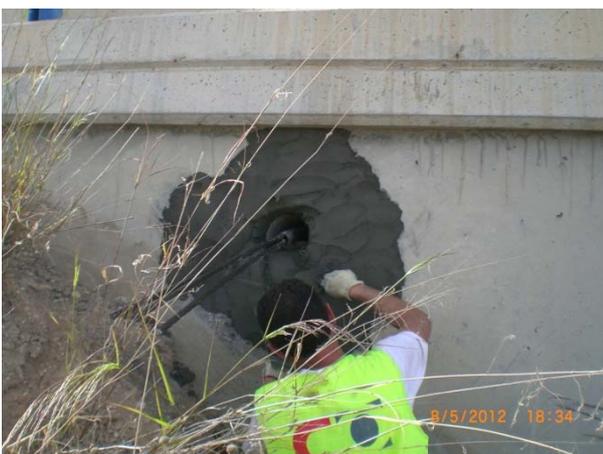
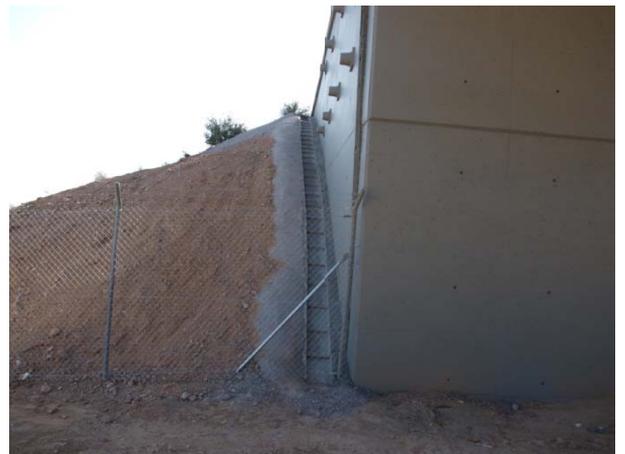
CLIENTE:	ADIF	IMPORTE DE ADJUDIC.	101.761,33 €
LOCALIZACIÓN:	ZARAGOZA	AÑO DE FINALIZACIÓN:	JULIO 2012

- Despegue de las aletas con respecto al resto de elementos.
- Grietas verticales.
- Grietas en la coronación de las bajantes con cárcavas bajo las bajantes.
- Fisuración en el paramento frontal de ambos estribos.
- Desconchones en ambos hastiales.
- Despegue rotacional del murete guarda balasto
- Deformación de las barandillas.

Primero se acometió la limpieza de paramentos mediante chorro de arena en estribos, para eliminación de manchas, humedades, eflorescencias y pintadas así como para eliminación total del oxido en armaduras. Durante esta fase se realizaron los accesos a los estribos para poder realizar los cosidos transversales.

La actuación principal fue el cosido de aletas mediante cable pretensado en ambos estribos. Este trabajo se realizó mediante la perforación de los muros de acompañamiento e instalando cables de acero activo, a los cuales se les aplicó un postesado con una central hidráulica.

En plataforma se realizó la impermeabilización y desagüe mediante la aplicación de una emulsión bituminosa y una lámina bituminosa de superficie autoprottegida.

Los taludes se regeneraron, una vez terminadas las actuaciones en el estribo se procedió al relleno de taludes y a la colocación de bajantes. Finalmente se aplicó la protección anticarbonatación, mediante pintura epoxi vía agua, impermeable, de gran adherencia al hormigón y resistente a todos los agentes agresivos en los estribos.

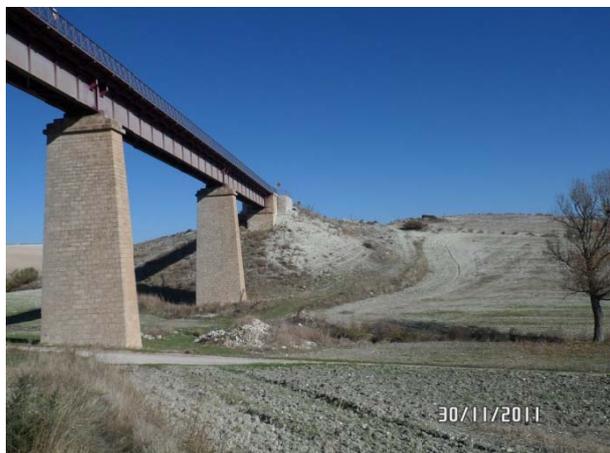
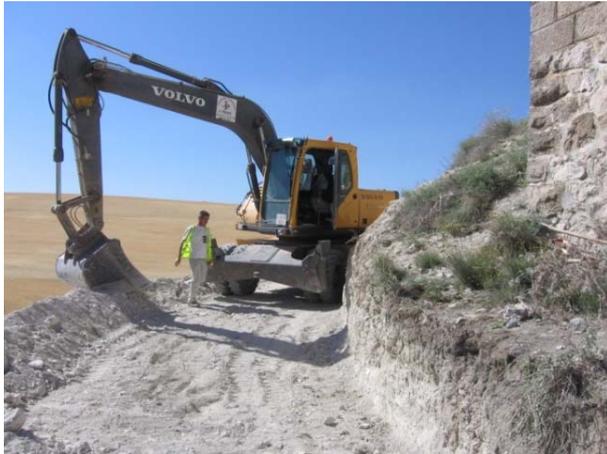
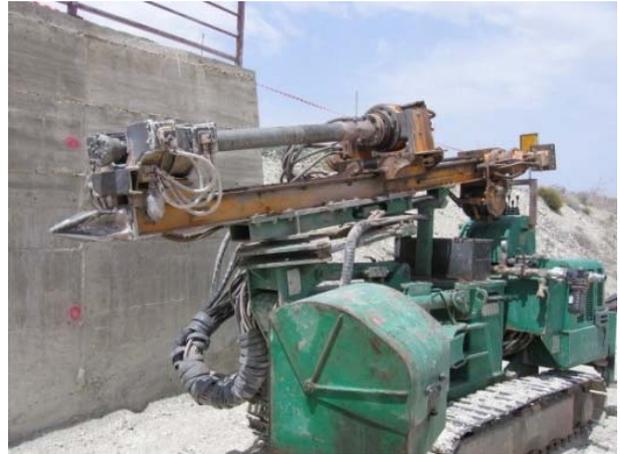
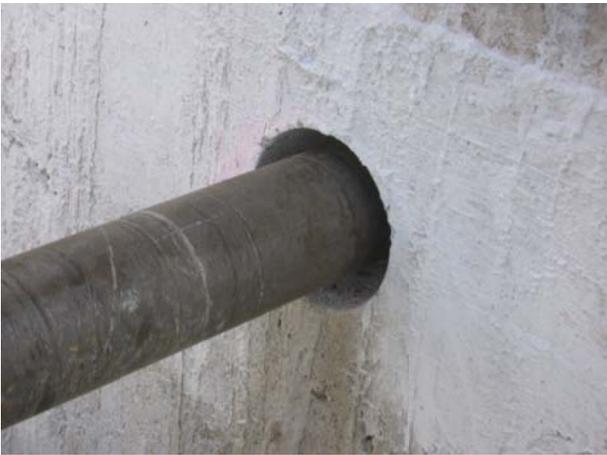
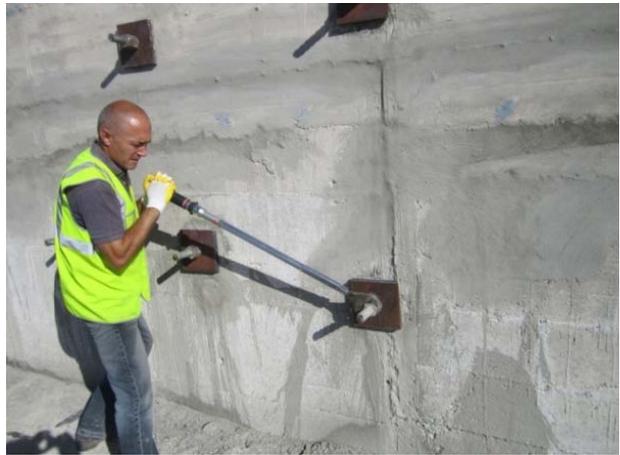
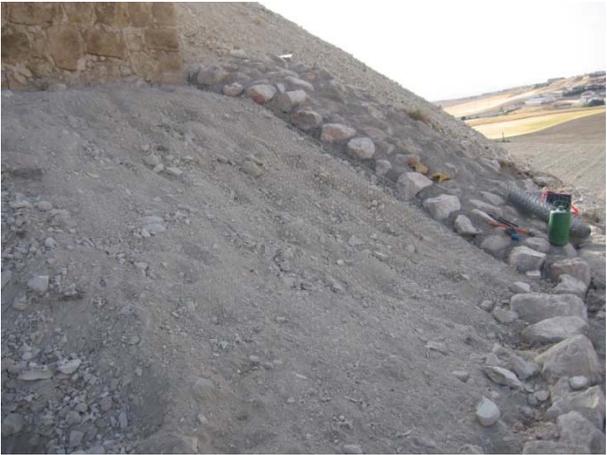
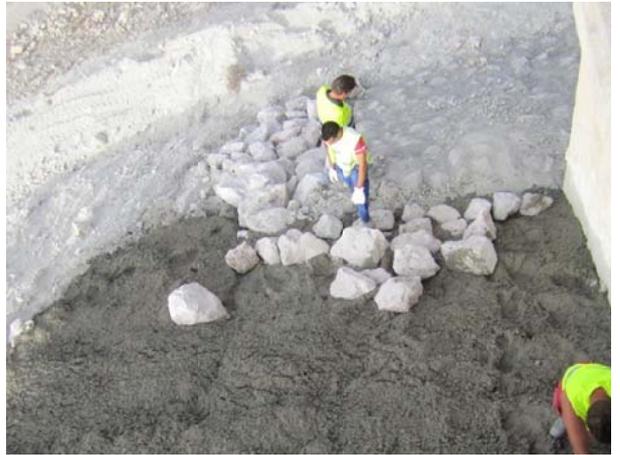
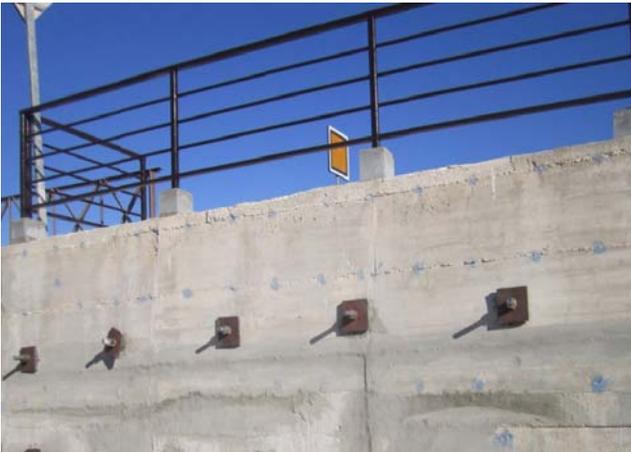
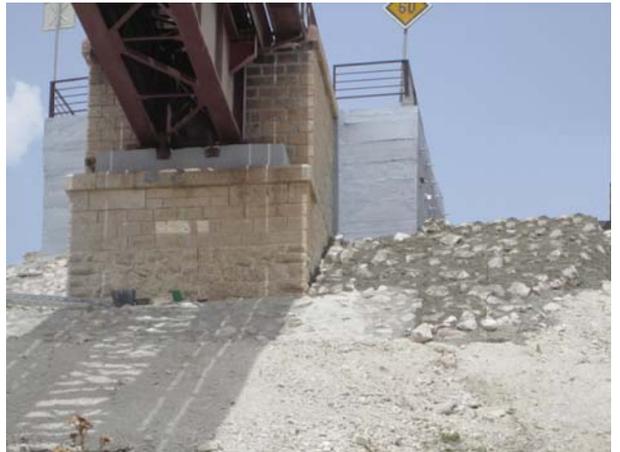
CLIENTE: ADIF
LOCALIZACIÓN: LABORCILLAS. GRANADA
IMPORTE DE ADJUDIC. 90.845,03 €
AÑO DE FINALIZACIÓN: MARZO 2012

- Despegue de muros de acompañamiento de hormigón del Estribo
- Fisuras en muros y apoyo del tablero en el estribo.
- Barandilla oxidada y desplazada debido al movimiento de los muros.
- Erosión del talud.

La primera actuación fue la ejecución de accesos y plataformas, para la implantación de medios auxiliares.

Para resolver el desplazamiento de la barandilla y el pretil se procedió a su desmontaje y recolocación, reparando la barandilla, mediante la colocación de montantes horizontales rotos y limpieza y protección de superficies con pintura.

El muro y el apoyo del tablero se protegió, mediante un tratamiento anticarbonatación consistente en la aplicación de una pintura epoxi vía agua, impermeable, de gran adherencia al hormigón y resistente a todos los agentes agresivos.
