# AMPLIACION DE TABLEROS

CLIENTE: DIPUTACIÓN DE BARCELONA  
LOCALIZACIÓN: GURB. BARCELONA

IMPORTE DE ADJUDIC. 214.390,57 €  
AÑO DE FINALIZACIÓN: JULIO 2012

REFORMA Y AMPLIACIÓN DEL PUENTE SOBRE EL RÍO  
GARONA EN AUBERT, LV-5053. LLEIDA

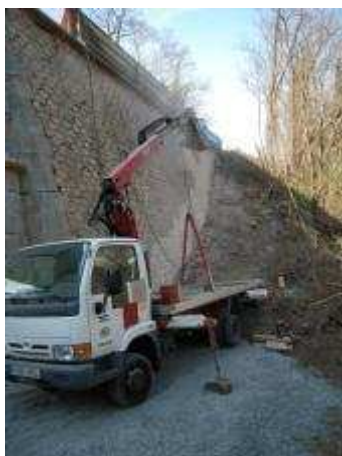
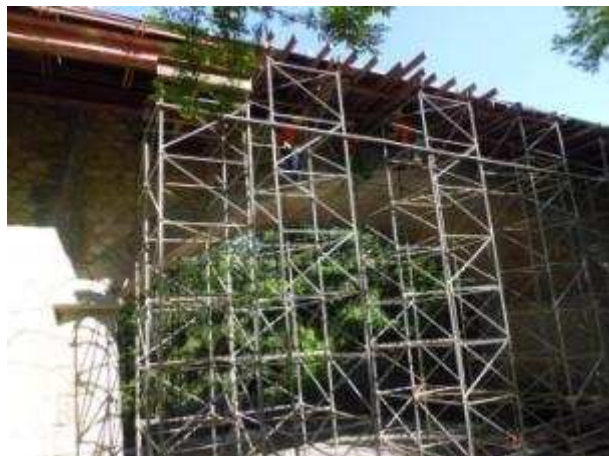
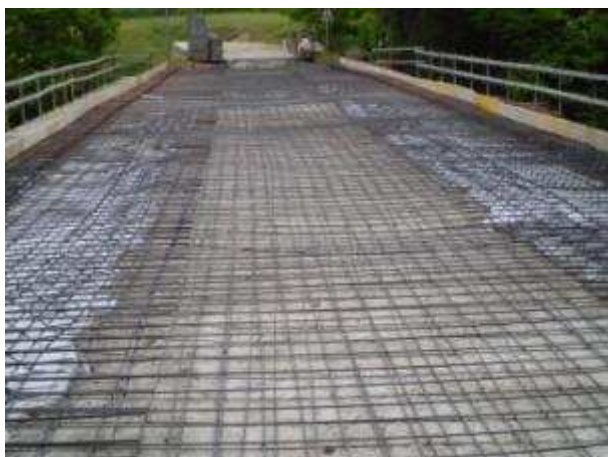
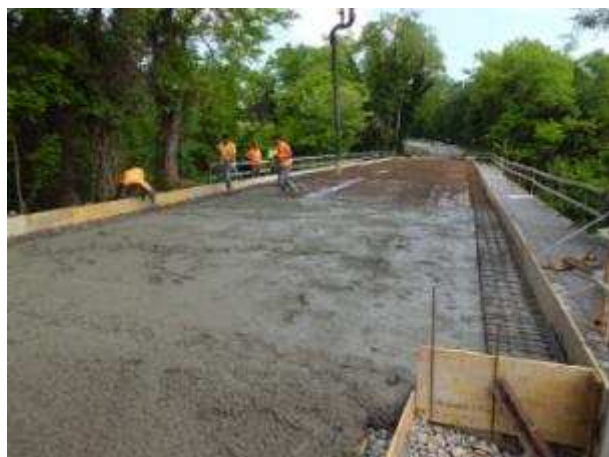
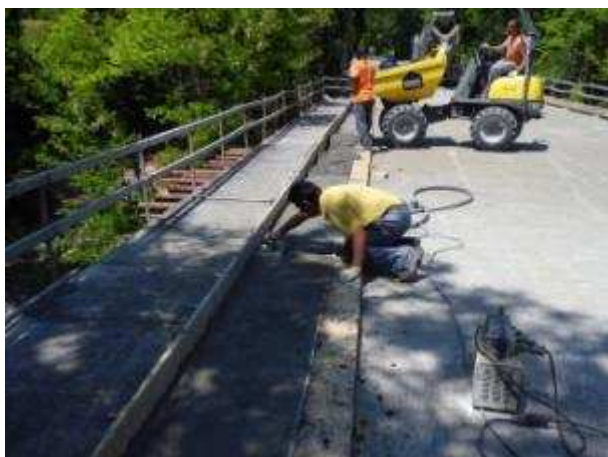
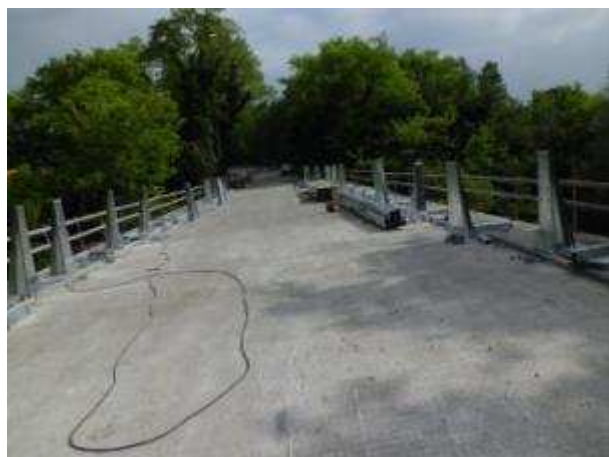
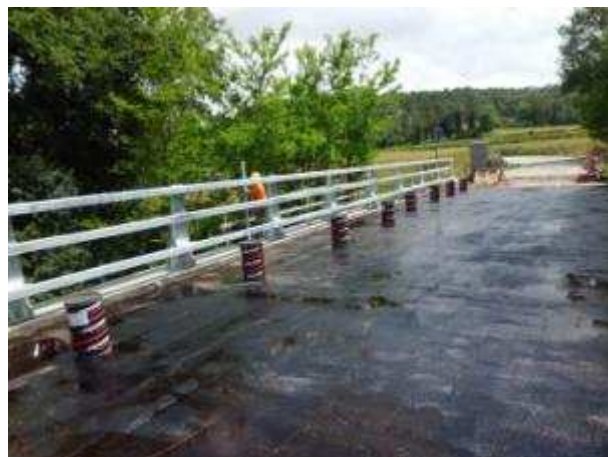
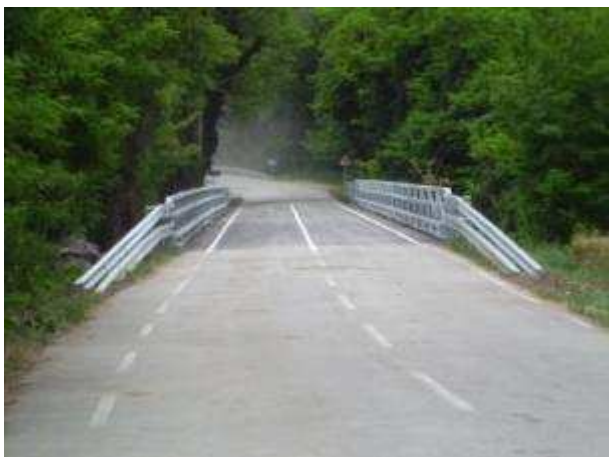
Las obras se realizaron sin tráfico de vehículos, ya que se desvió la circulación. Debido al impacto se realizó una reparación completa del puente, incluyendo la ampliación de la plataforma. La primera actuación fue la limpieza con chorro de arena y el picado manual y con medios mecánicos de las zonas más deterioradas y de la zona del impacto

Posteriormente se procedió a realizar la ampliación del tablero mediante la construcción de una losa de hormigón armado que volaba sobre los tímpanos a ambos lados, la reparación de los tímpanos y su recrecido hasta la cota de losa se realizó antes. También se realizó el cosido parcial de la boquilla a la bóveda mediante barra rígida de 1,5 m de longitud, Ø 25 mm galvanizada y posteriormente inyectada con lechada de cemento.

Se procedió al sellado de grietas en paramentos de estribos y boquillas-bóveda, así como a la inyección del relleno desde dicha separación mediante lechada de cemento, dándole de nuevo el monolitismo perdido a dicho relleno por posibles descompactaciones al haberse producido la separación y agrietamiento. Para mejorar la impermeabilización se proyectó espuma de poliuretano sobre el relleno y paredes interiores de tímpanos, sobre esta espuma se colocaron 5 cm de HM-15.

Sobre la losa se **impermeabilizó empleando** emulsiones y morteros bituminosos, para posteriormente ejecutar el aglomerado asfáltico superior con la adecuada pendiente necesaria para evacuar las aguas mediante sumideros. Finalmente se colocó un sistema de contención normativo y homologado y se restableció la señalización y el tráfico de vehículos.

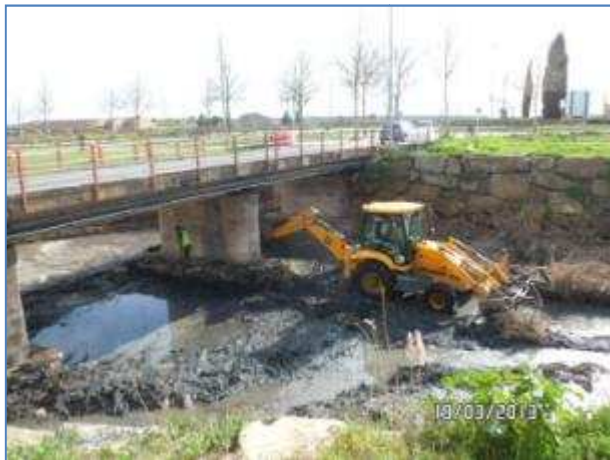
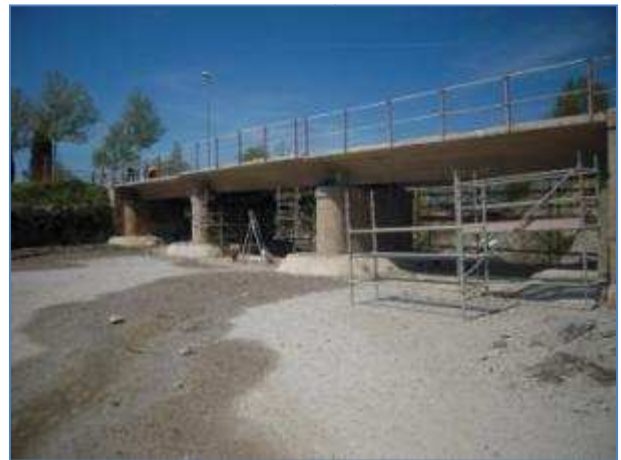
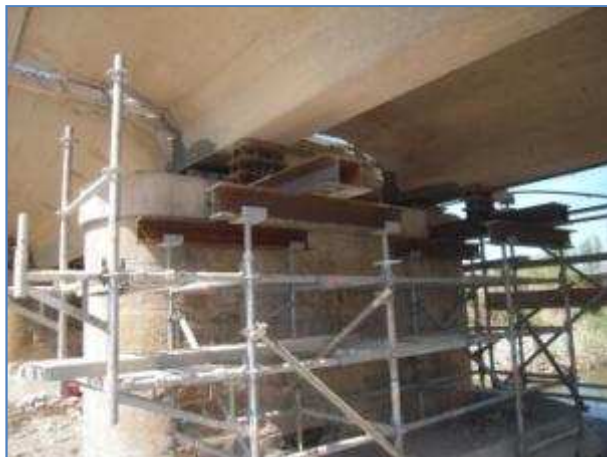
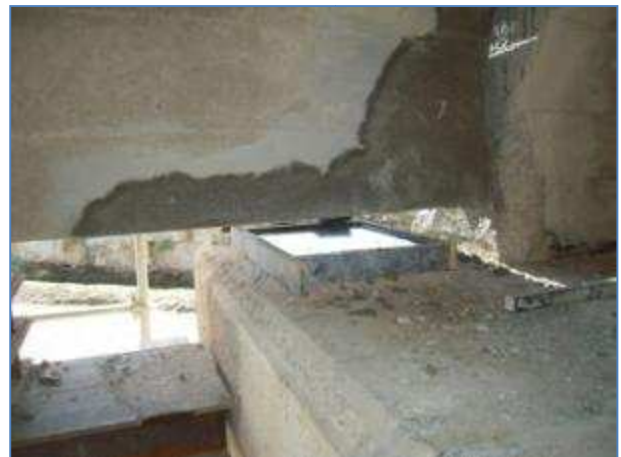
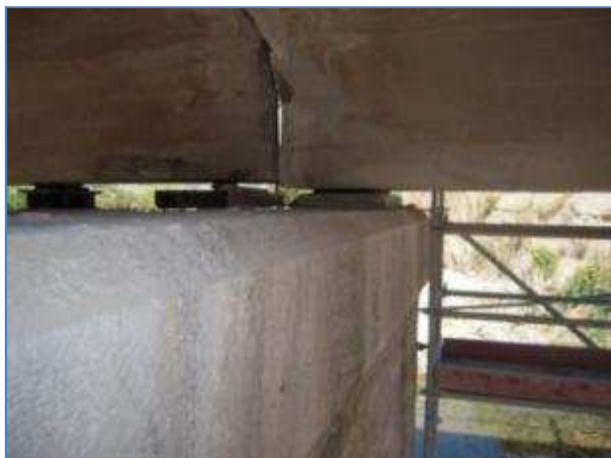
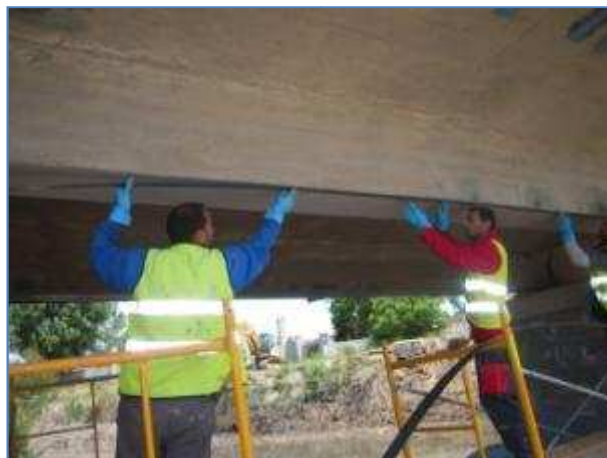
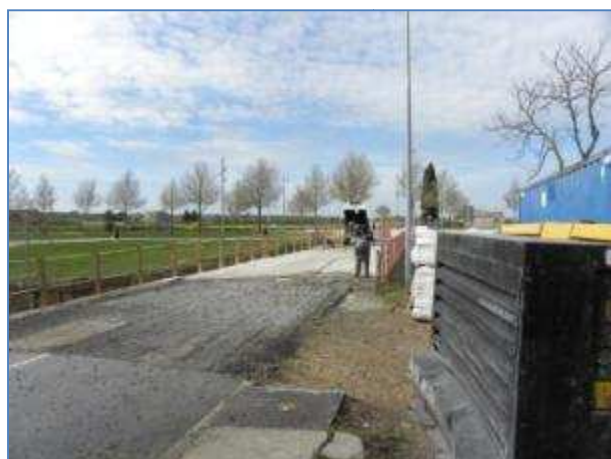
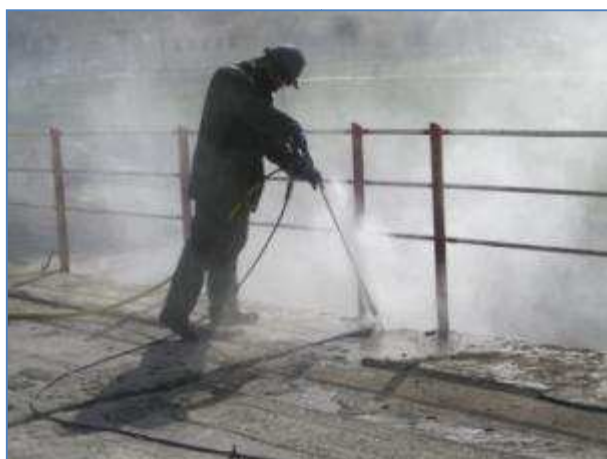
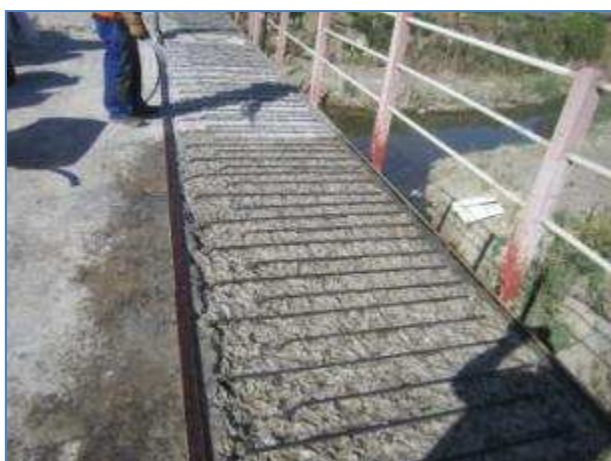
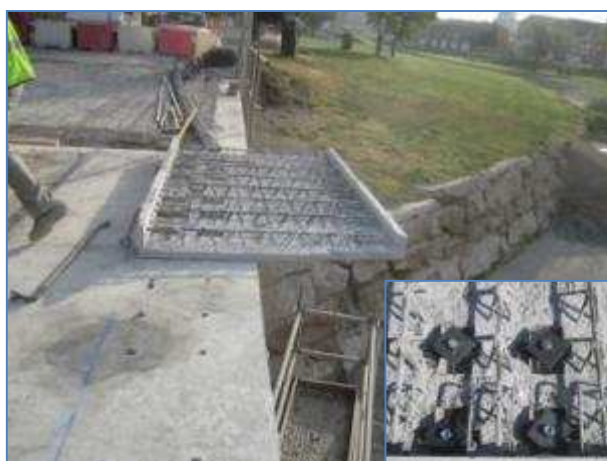
Para la reparación de las cabezas de los nervios, se procedió al izado de la estructura y la colocación de aparatos de apoyo. Para ello, se crearon unas zapatas, que a la vez servirán de zuncho en pilas y estribos, sobre las que se apoyaron las torres de apeo sobre las que se colocaron los gatos hidráulicos para el izado de la estructura. Se llevó a cabo el saneo de saltados y daños existentes en los nervios, chorreo y pasivado de las armaduras vistas y corroídas, recuperación de volúmenes con mortero tixotrópico de alta resistencia y se ejecutaron las mesetas de apoyo y se colocaron los aparatos de neopreno zunchado. Para reforzar el estado portante de la estructura, en los nervios del tablero se procedió a la colocación de lamina de fibra de carbono.

En el tablero se procedió al fresado del aglomerado y al picado de las aceras hasta la cota del tablero, en las zonas de voladizo y juntas intermedias se hidrodemolió para suplemento de armadura transversal superior y longitudinal de continuidad, respectivamente. Se aplicó hidrodemolición sobre los primeros 7 cm de cara

superior, en un ancho de 1,20 m en voladizos y de 0,5 m en cada labio de junta intermedia.

Posteriormente al armado, se solidarizó el mismo al hormigón existente mediante vertido de grout

A continuación se colocaron las prelasas de hormigón armado autoportantes sobre los voladizos, previo replanteo y ejecución de taladros de fijación de las mismas mediante pasadores especiales.

Seguidamente se ferrallaron y hormigonaron las prelasas para conformar la acera a la que se le aplicó un tratamiento final de hormigón impreso.

También se colocaron unos nuevos angulares metálicos para sujeción de tubería del gas, asegurando la nivelación primigenia de la misma.

Para una correcta eliminación del agua sobre la estructura, se colocaron nuevos sumideros de aguas y se procedió a la impermeabilización superior del tablero, posteriormente se pavimentó la estructura con mezcla bituminosa S-12. En los estribos se ejecutaron juntas de dilatación elásticas JME-60.

Finalmente se rejuntaron los paramentos de pilas y estribos, se aplicó un tratamiento anticarbonatación sobre las superficies de hormigón y se colocaron barandillas y defensas mediante anclaje químico.

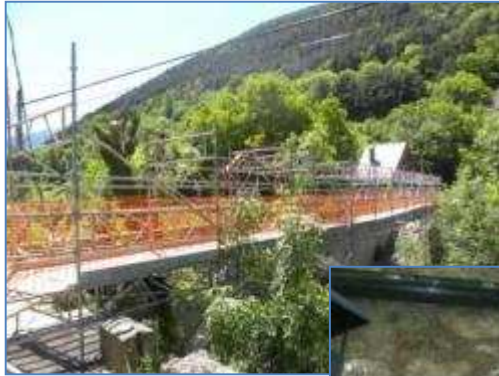
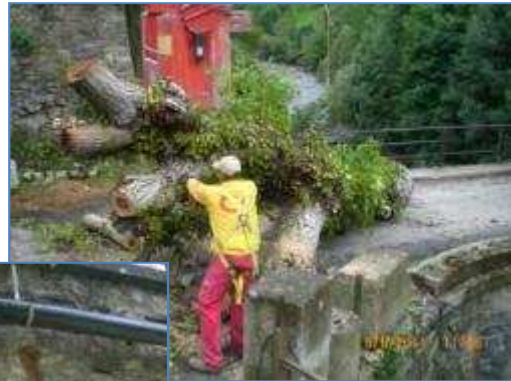
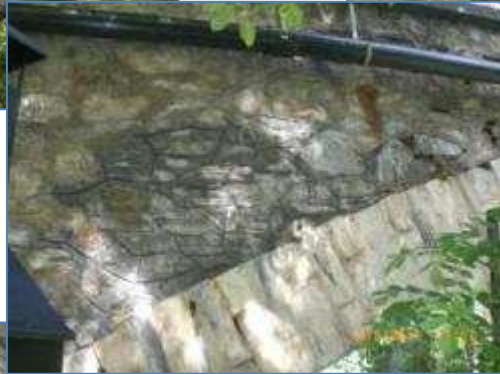
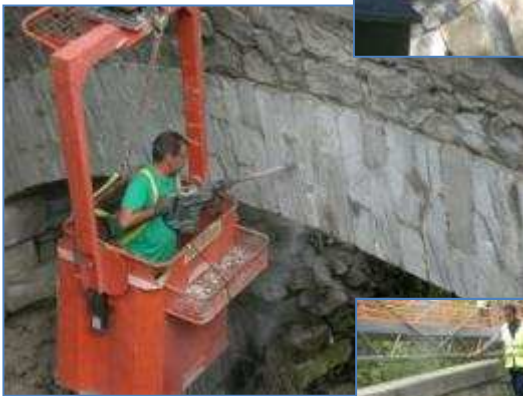
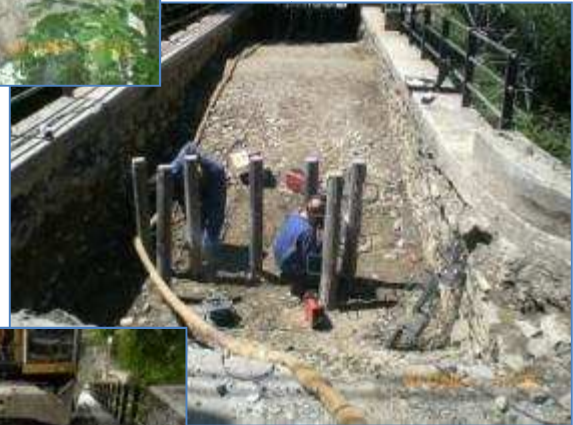
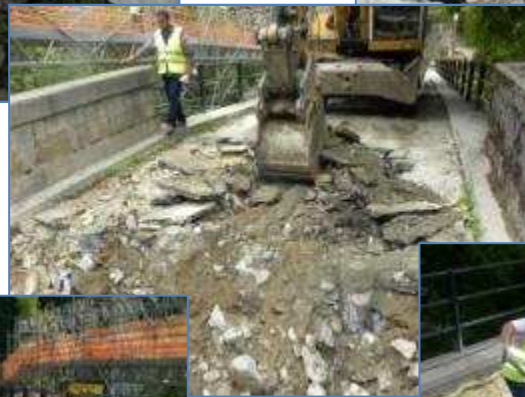
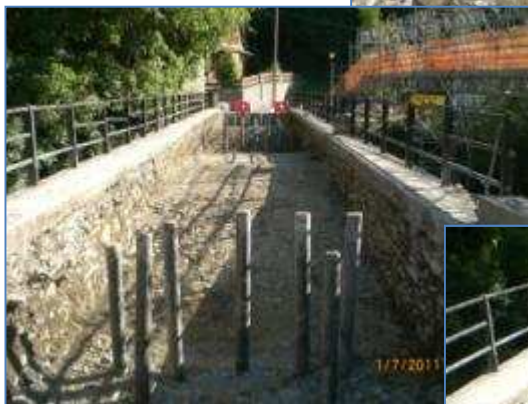
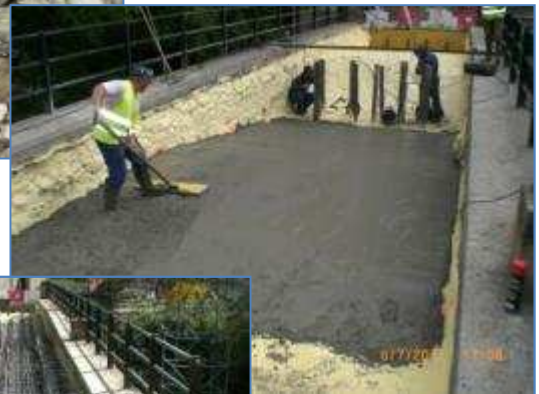
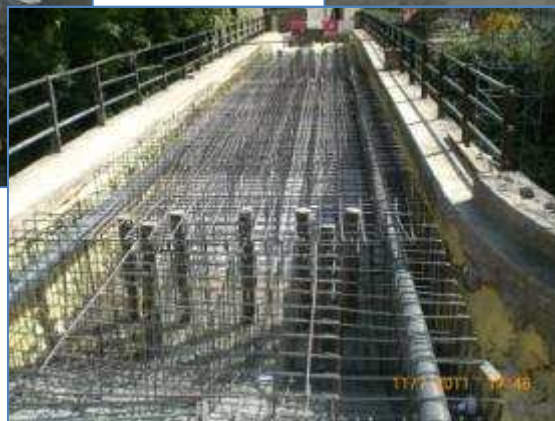
En primer lugar, y dado que había que cortar la carretera completamente al tráfico, se habilitó una pasarela peatonal metálica provisional apoyada en 4 puntos, previa ejecución de las correspondientes zapatas de hormigón armado.

Seguidamente se procedió a la eliminación de la abundante vegetación existente, mediante medios manuales y mecánicos, y se procedió a la limpieza total de la Estructura, mediante aplicación de chorro de arena.

A continuación se reconstruyeron los elementos dañados, y se ejecutó el rejunto de la mampostería y sillería, para posteriormente sellar e inyectar las grietas existentes en la bóveda. En este momento se procedió a realizar el cosido de las boquillas, mediante perforación de 12 sillares con diámetro  $\varnothing 32$  mm., colocación de barras de acero corrugado de galvanizado  $\varnothing 25$  mm. y posterior inyección con lechada de cemento, para garantizar la adherencia.

Una vez reparada la Estructura, se procedió con las operaciones relativas a la ampliación, comenzando por la ejecución de 2 filas de micropilotes en cada línea de apoyo, con un total de 21; 7 en el estribo 1, 10 en la pila central, y 4 en el estribo 2. Seguidamente, se excavó el relleno del puente, con medios mecánicos, para posteriormente, impermeabilizar el fondo y los laterales con un revestimiento de 5 cm. de espuma de poliuretano, y por último se

colocó un hormigón de limpieza HM-20 en el fondo.

Una vez preparada la zona de asiento, se colocó la ferralla del núcleo interior del puente, así como de las riostras de apoyo, colocando simultáneamente, las canalizaciones interiores del mismo.

Seguidamente, se hormigonó el núcleo, con un hormigón auto compactable HA-35, y una vez endurecido éste, se colocaron 14 prelosas prefabricadas de hormigón armado, de 2,40 m. de ancho, por 6,30 m. de longitud, sobre las que se colocó la ferralla superior, que completaba el armado de la losa, reforzando la sección de apoyo intermedio, para recoger correctamente la flexión longitudinal negativa en la misma. Una vez dispuesta la ferralla superior y las canalizaciones necesarias en las aceras, se procedió al hormigonado superior sobre las citadas prelosas.

A continuación, se hormigonaron unos dados corridos a ambos lados de la acera, para el anclaje de la barandilla y el guardarrail, y se ejecutó un hormigón impreso sobre la misma. Posteriormente se pavimentó el tablero, mediante extendido de una mezcla asfáltica en dos capas, previa impermeabilización del mismo con una emulsión bituminosa de aplicación en frío.

Por último, se colocaron las barandillas exteriores y el guardarrail y se dotó de iluminación al puente, y en el lado del parque se ejecutó una escalera de hormigón y piedra para dar acceso al paseo fluvial.

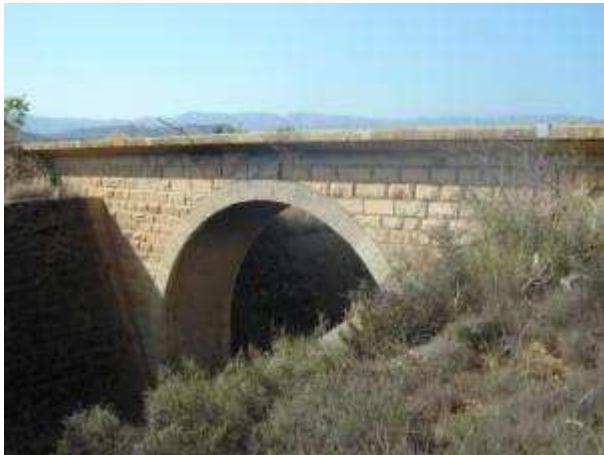
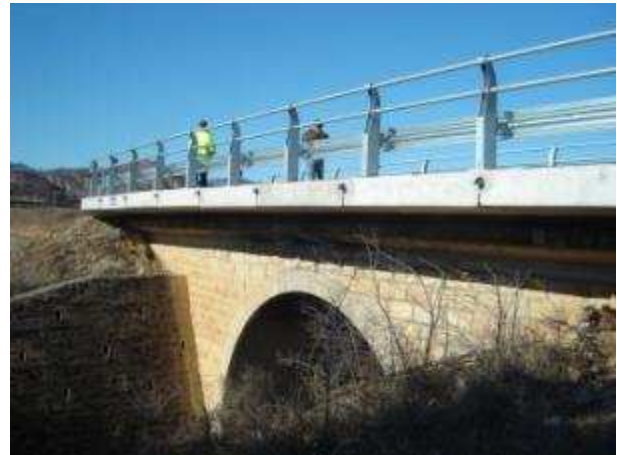
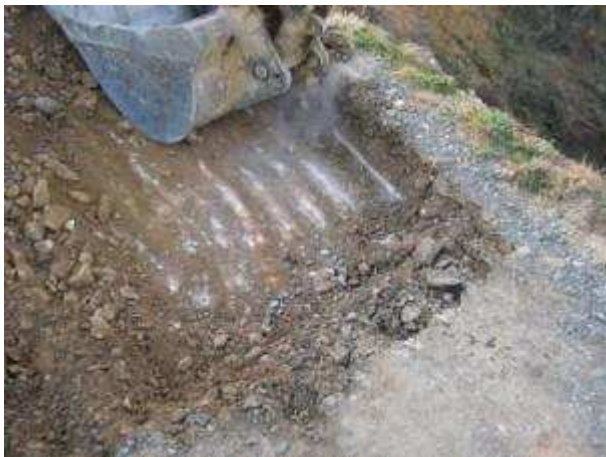
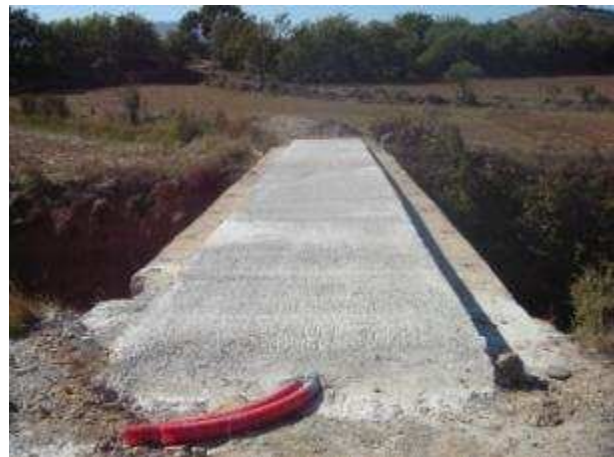
**AMPLIACION DE TRES PUENTES EN LA LINEA LLEIDA LA POBLA DE SEGUR, PK 71+807, 72+755 Y 73+184. PROVINCIA DE LLEIDA**

Los trabajos realizados, consistieron en la ampliación de 3 estructuras sobre el ferrocarril. Las ampliaciones se llevaron a cabo mediante prelosas prefabricadas.

Primero se realizaron accesos y se excavó el relleno existente sobre las estructuras, procediendo a extender una capa de hormigón de nivelación.

Sobre este hormigón se colocaron con la ayuda de grúas móviles, las prelosas. Una vez colocadas se procedió al montaje de armaduras y al hormigonado del tablero. Con el tablero hormigonado se construyó un pretil de hormigón para la sujeción del sistema de protección formado por barrera de seguridad y pretil metálico.

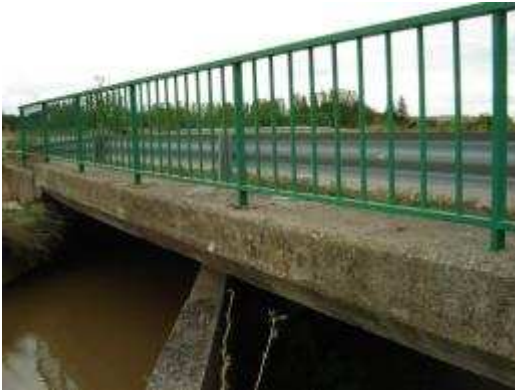
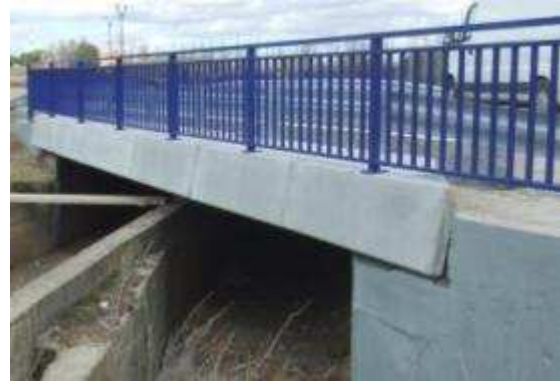
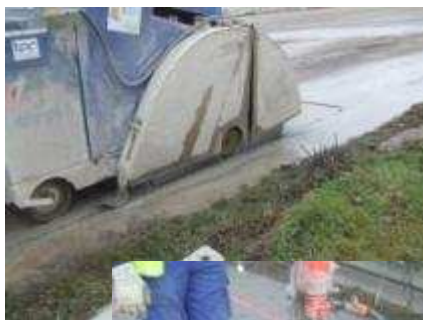
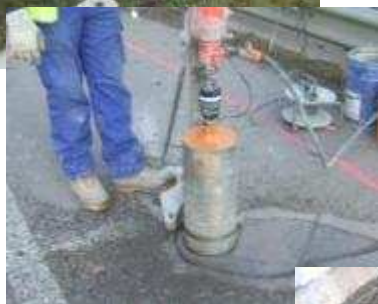
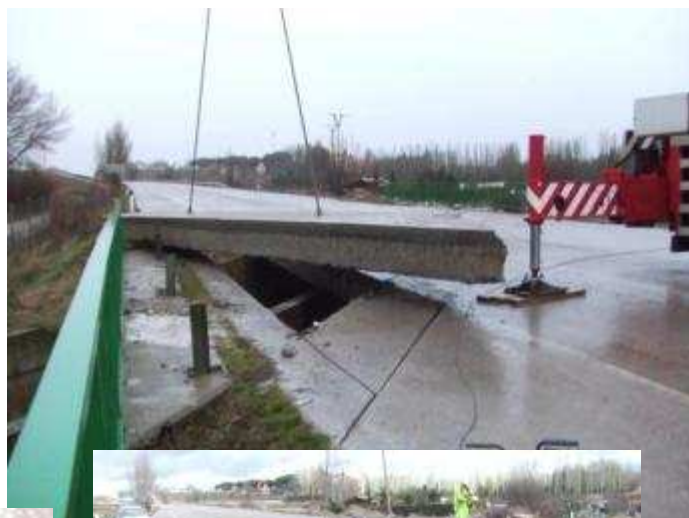
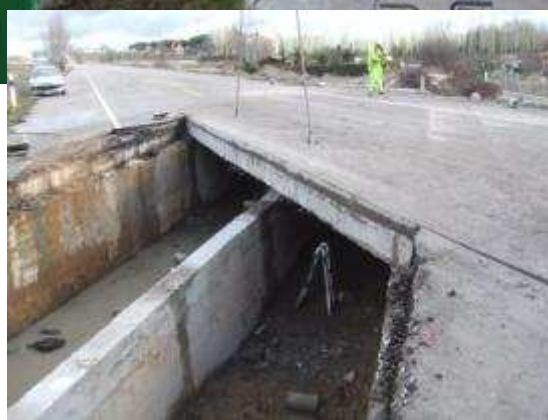
SUSTITUCIÓN DE TABLERO EN N-I, P.K. 159+600  
ARANDA DE DUERO. BURGOS

Los trabajos realizados, consistieron básicamente en la sustitución del tablero por otro nuevo, tal y como se definía en el Proyecto de Licitación.

Se comenzó desmontando el tablero para lo cual se cortó el tablero existente en franjas longitudinales y se le hicieron unos taladros que permitían pasar las eslingas necesarias para su izado y retirada. Una vez retiradas todas las secciones, se procedió a su demolición para poder trasladarlo al vertedero, así como a la demolición de los espaldones, hasta dejar una superficie saneada que se regularizó con hormigón para conseguir una buena superficie de apoyo.

A continuación, se colocaron los apoyos, y lanzaron las vigas prefabricadas, para posteriormente ferrallar, encofrar y hormigonar la nueva losa.

En cuanto a los sistemas de contención, se colocó una nueva imposta prefabricada de hormigón, así como una barandilla, y se hormigonó una nueva acera protegida por una barrera de seguridad doble onda.
