**REHABILITACIÓN DE
PUENTES DE FÁBRICA**

CLIENTE: JUNTA DE CASTILLA Y LEÓN.
LOCALIZACIÓN: BERCEDO. BURGOS

IMPORTE DE ADJUDIC. 46.766, 67- €
AÑO DE FINALIZACIÓN: NOVIEMBRE 2013

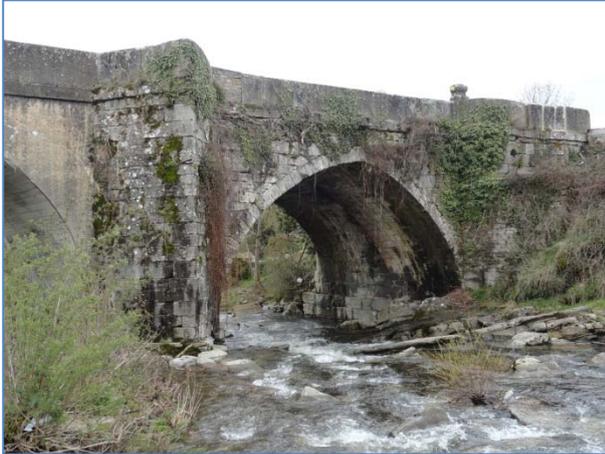
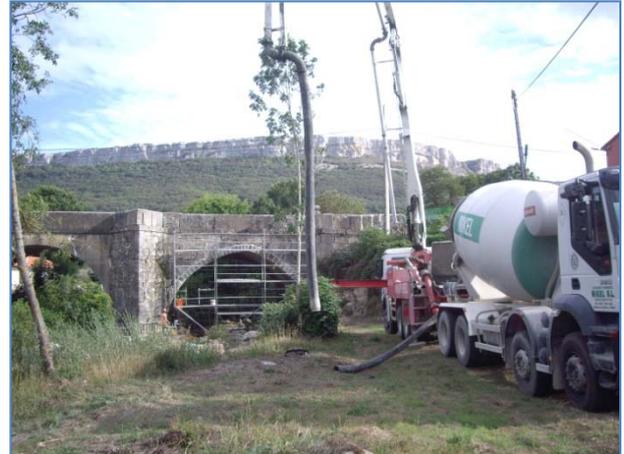
- Vegetación enraizada en los paramentos.
- Descalce de la pila situada en el cauce del río.
- Grietas en el tajamar de aguas arriba de la pila del cauce.
- Grietas de separación de boquilla y tímpano en arcos 1 y 3.
- Ausencia sistemática de rejuntado.

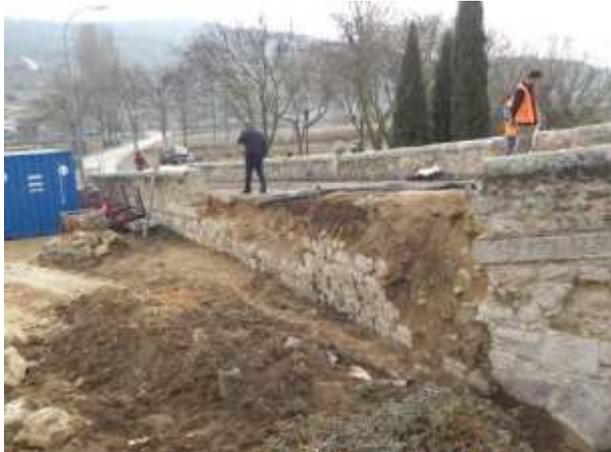
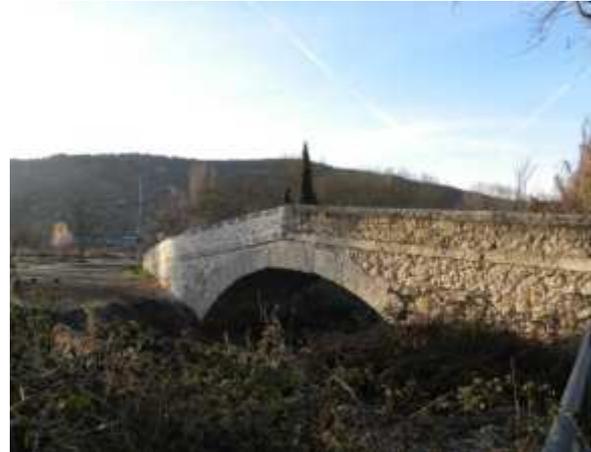
- Rotura de 10 metros del pretil por el impacto de un vehículo.
- Desplazamiento y giro de un tramo de 5 metros causado por este impacto.
- Fisuras y grietas en el tímpano y pretil del lado izquierdo.
- Exposición de los rellenos del puente por la caída del pretil.
- Rotura de canalizaciones e instalaciones.
- Roturas, grietas y envejecimiento del pavimento.

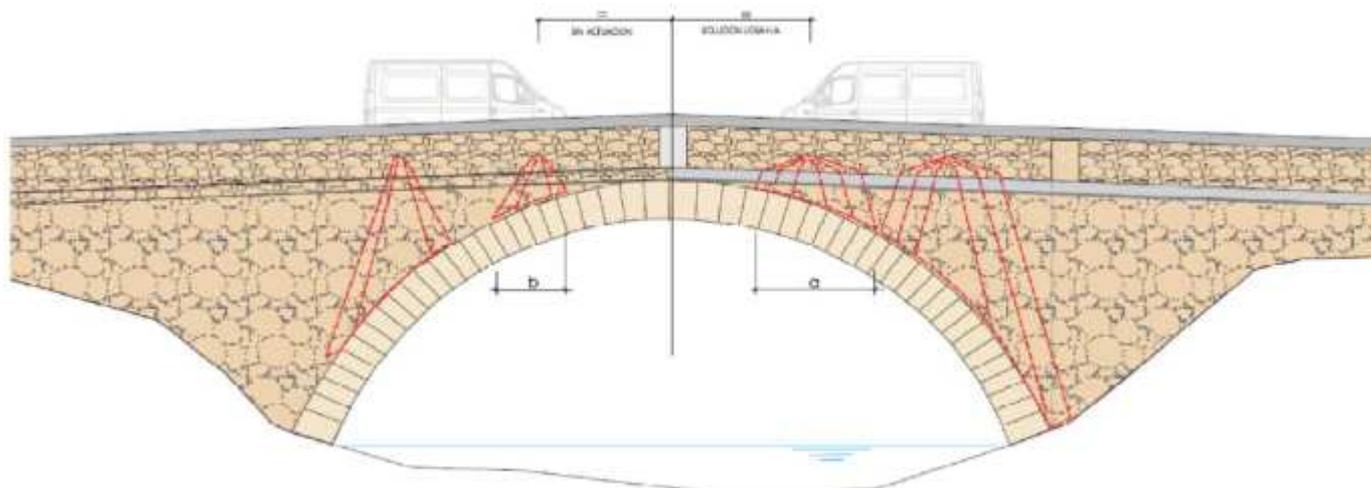
Reparto longitudinal con y sin actuación. $a > b$

- Utilización de la losa de hormigón armado como tirante anclado a las impostas del puente, formando un marco suficientemente indeformable que imposibilite el desplazamiento hacia afuera de dichas piezas, manteniéndose siempre la verticalidad de los muros/tímpanos, al menos hasta la pieza de imposta y todas sus secciones inferiores; De esta manera, cualquier impacto sobre el pretil, podrá producir el derrumbe de este último, pero se mantendrá inmóvil los puntos de anclaje. Esta actuación se realizará en la zona de quiebro y zona de afección de ruedas de vehículos, adoptando un valor de 18 m. Así mismo, con la idea de no afectar a grandes zonas de pretil por trabazón de la mampostería del mismo, se ha compartimentado el mismo mediante la colocación de un dispositivo “fusible”, que garantice el derrumbe de pequeñas porciones de pretil; Para ello, y coincidiendo con la junta existente de cada albardilla, se ha intercalado durante su reconstrucción en el cuerpo del pretil, una lamina de porexpan la cual ha quedado oculta con el rejuntado de la mampostería.

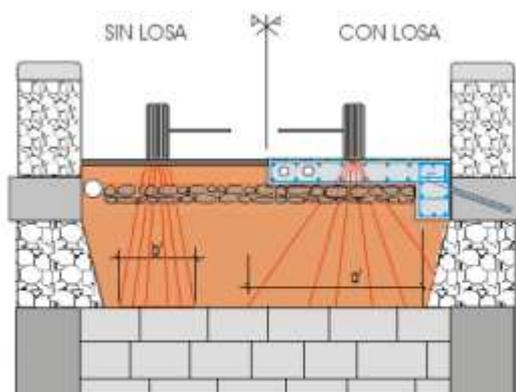
Reparto transversal con y sin actuación. $a' > b'$

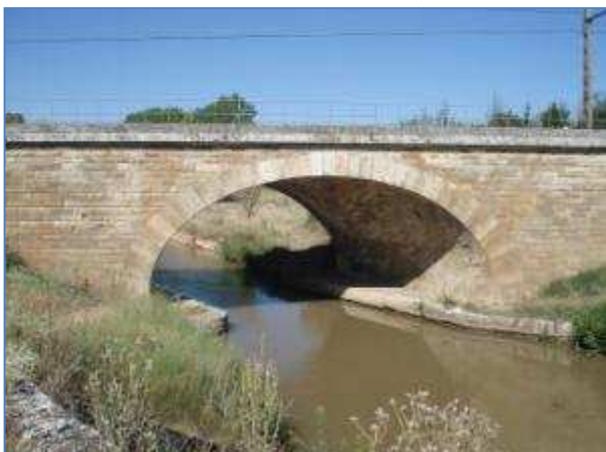
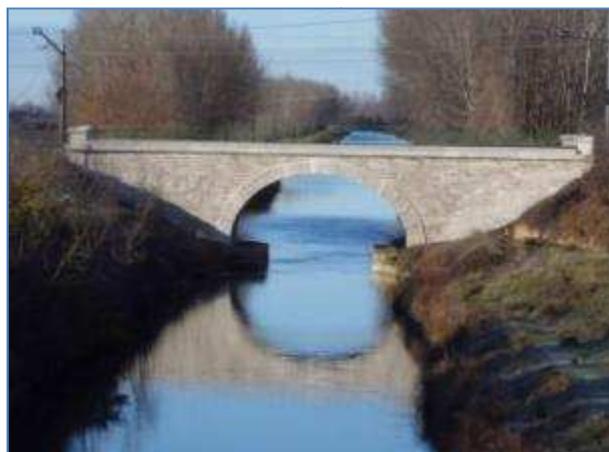
- Esta estructura presenta un reducido sobreespesor en clave, y la presencia de un aparato de desvío en vía, que, combinados entre sí, parecen causar el principal deterioro de la estructura, el descuelgue de los sillares en la clave de la bóveda, incluso la pérdida de piezas.
- Presencia de vegetación.
- Falta de rejuntado.
- Descuelgue de sillares.
- Manchas de eflorescencias.
- Vesiculación de sillares.

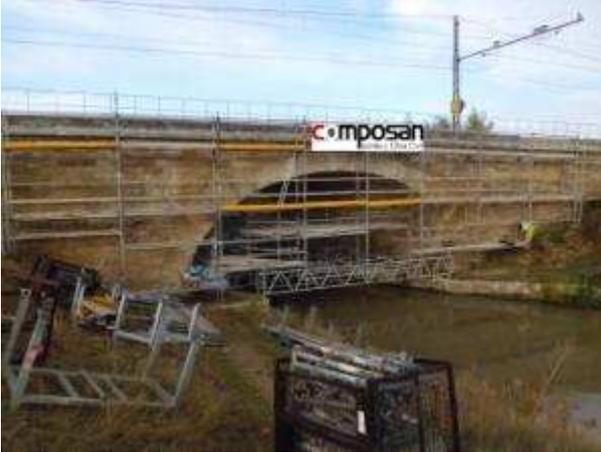
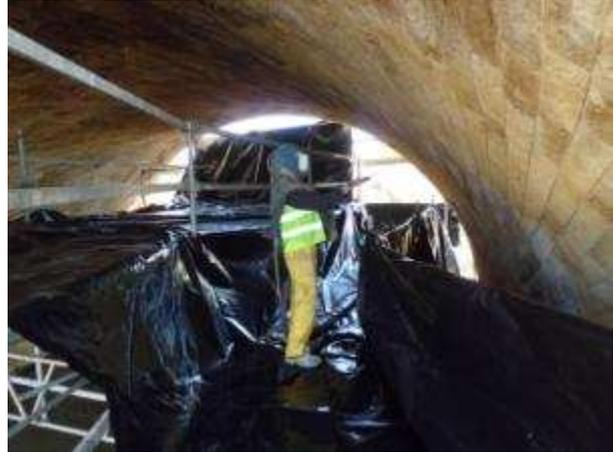
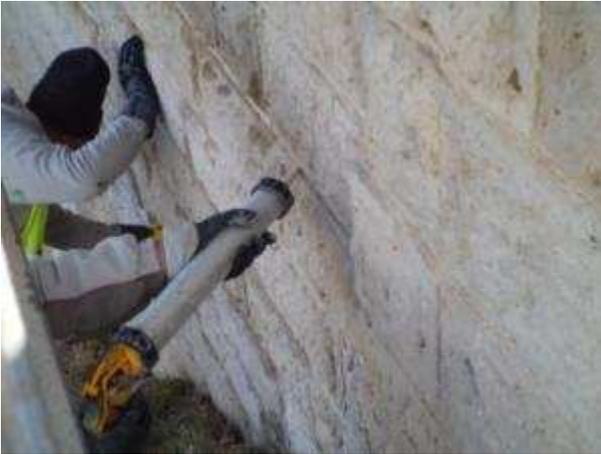
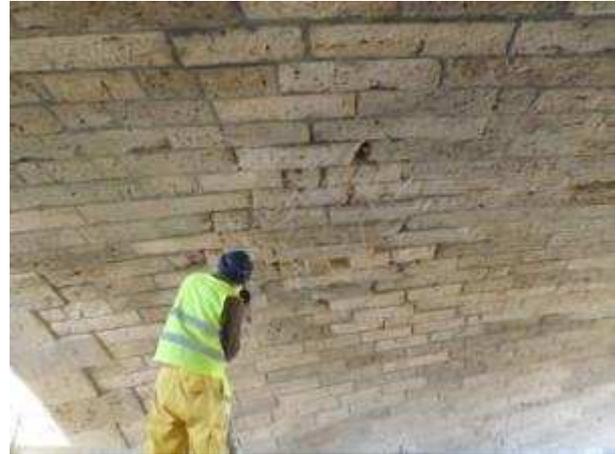
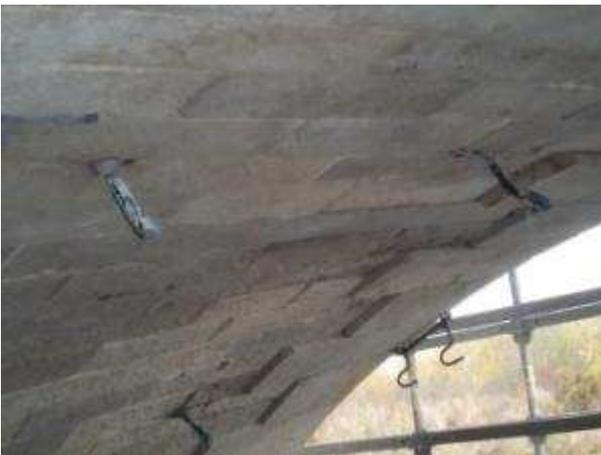
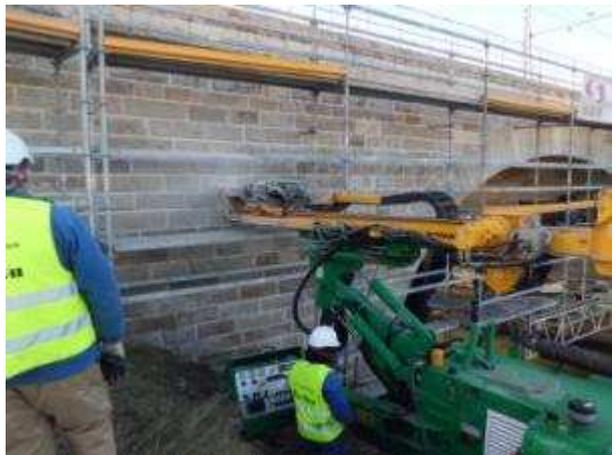
Se procedió al sellado e inyección de grietas y al rejuntado con pistola de los paramentos de mampostería con morteros de cal. Siguiendo con la reconstrucción de sillares perdidos, mediante morteros de cal pigmentados con acabado similar a los sillares existentes.

Para resolver las sobrecargas de tráfico se procedió a realizar inyecciones con tubo manguito en los muros laterales atravesando el relleno del puente. También se realizaron inyecciones en el intradós de la bóveda mediante resina epoxy e inyecciones de morteros bastardos.

Para evitar la acumulación de agua sobre la estructura se realizaron desagües de 75 mm de diámetro con tubos de PVC. Finalmente se protegió la estructura mediante la aplicación de hidrofugantes y se pintó la barandilla de protección.

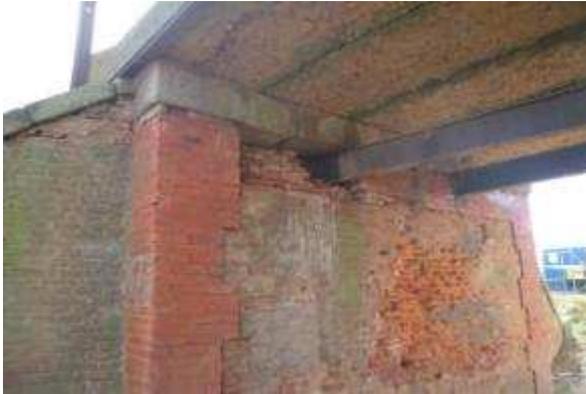
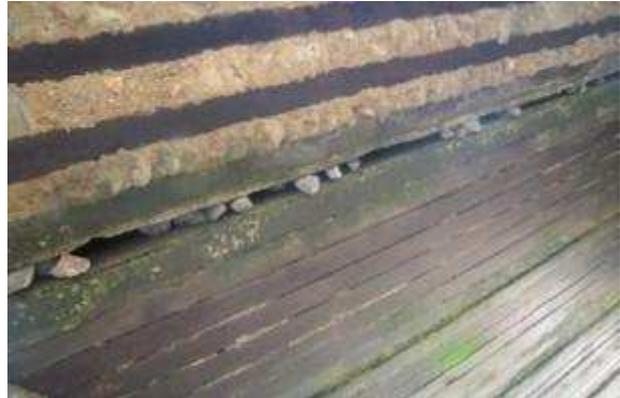
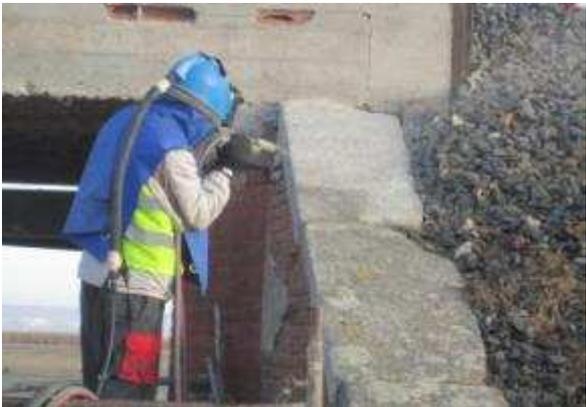
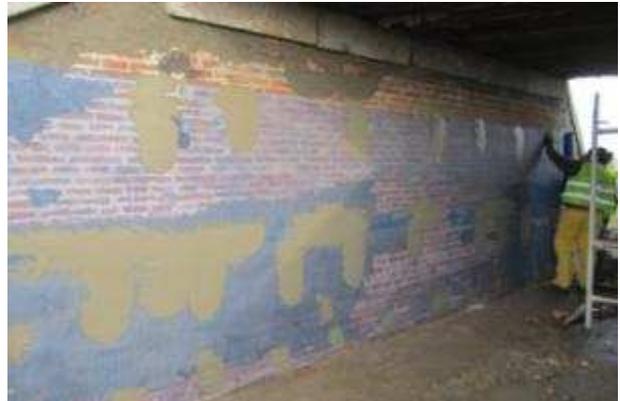
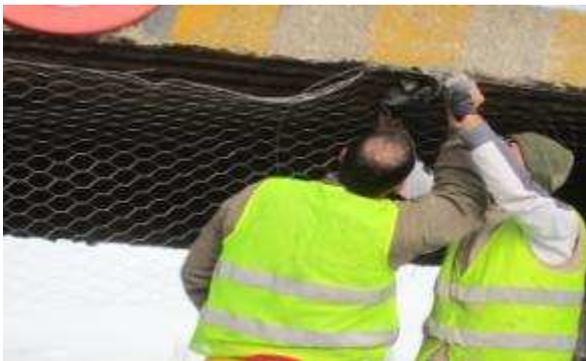
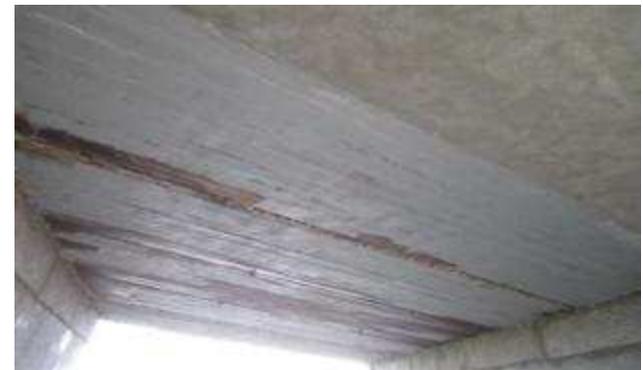
- Erosión con pérdidas de sección y pérdida del rejuntado en aletas y estribos.
- Zonas con grandes pérdidas de ladrillos
- Filtraciones , manchas, humedades, verdín y eflorescencias.
- Tablero con falta de recubrimiento y perfiles metalicos a la vista en estado de oxidación.

Por último se realizó se **aplicó un tratamiento de protección anticarbonatación** con una pintura a base de resinas acrílicas en los paramentos de hormigón. Y se colocaron señales de gálibo .

En uno de los puentes existían una vigas metálicas, a las que se procedió a aplicar un acabado formado por una capa de imprimación epoxi, una capa intermedia de epoxi poliamida y una capa final de poliuretano alifático, que para facilitar la visibilidad de las vigas, se pintó con pintura de señalización bicolor

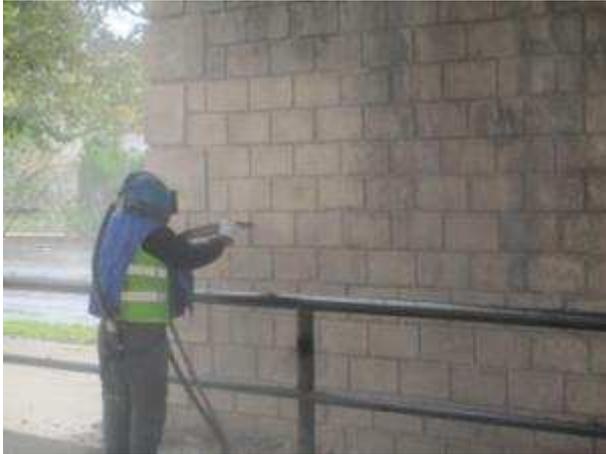
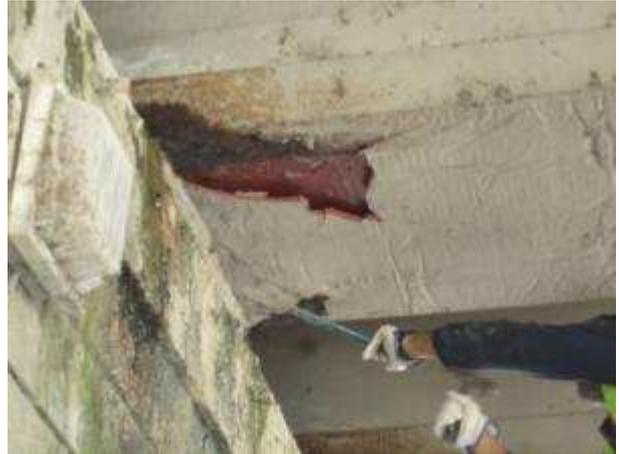
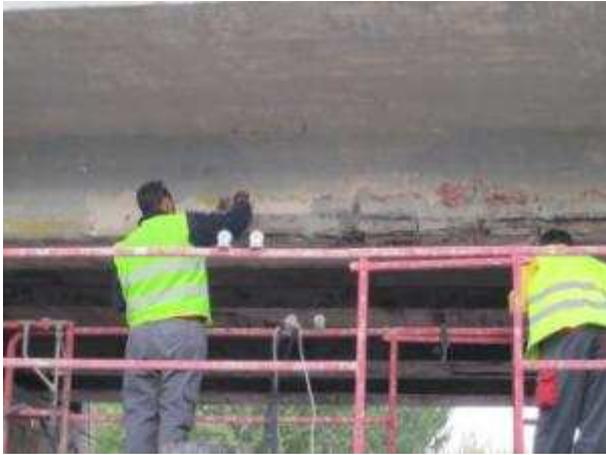
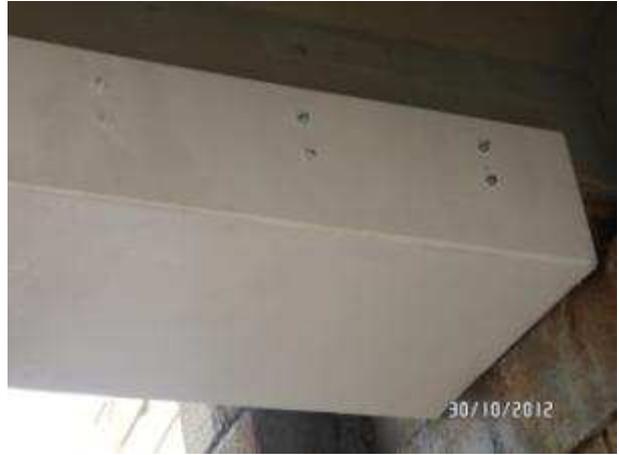
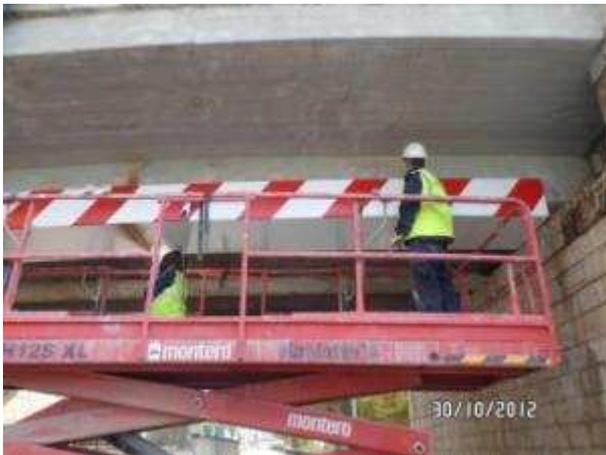
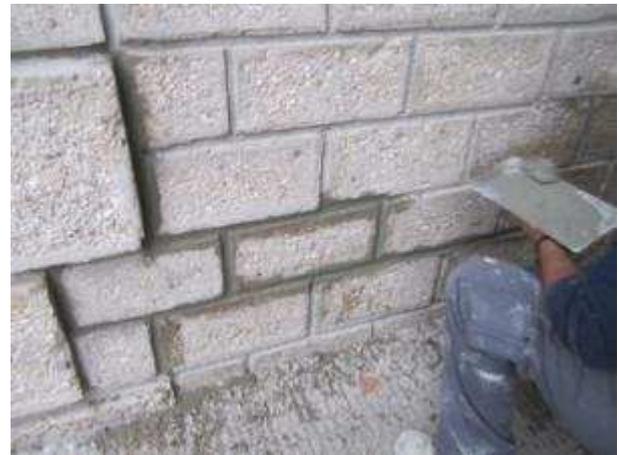
- Fisuras en tablero.
- Desconchones y armaduras a la vista con corrosión en el tablero.
- Falta de rejuntado y grietas en estribos.
- Humedades , eflorescencias y pintadas vandálicas.
- Impactos de vehículos en las vigas.

En primer lugar se realizó la limpieza de paramentos mediante chorro de arena en la totalidad de la estructura, para eliminación de manchas, humedades, eflorescencias y materiales sueltos, posteriormente se procedió al repicado manual para eliminación de material suelto ó mal adherido y sillares deteriorados.

En los estribos de sillería se procedió al rejuntado de la fábrica, tanto en aletas como en muros, en aquellas zonas en la que se observe pérdida del mortero de rejuntado o el lavado del llagueado y se hidrofugaron todos los paramentos de sillería, aplicando además protección antigraffiti.

Finalmente se aplicó pintura anticarbonatación sobre el tablero y se colocaron señales de gálibo.

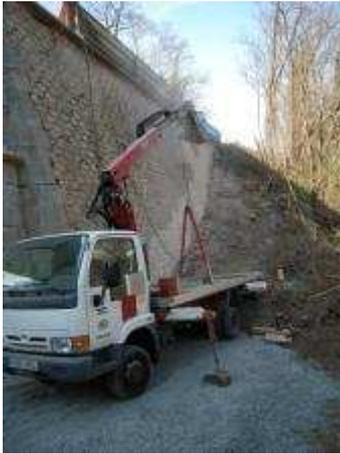
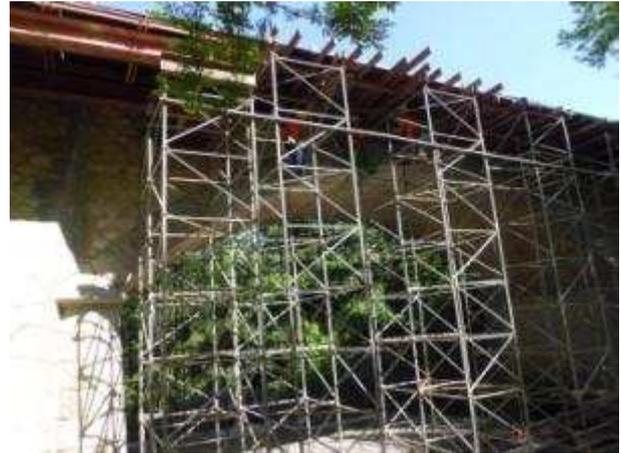
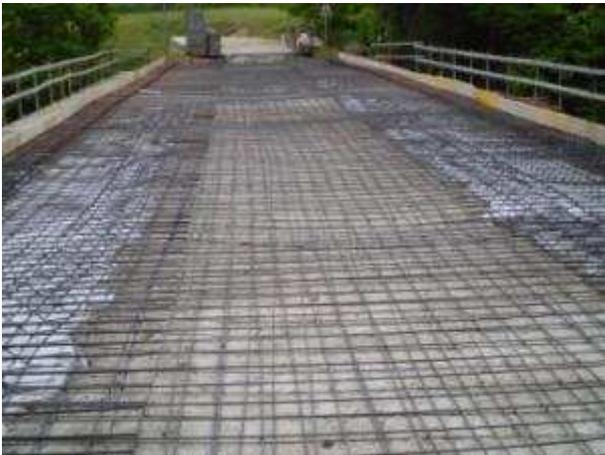
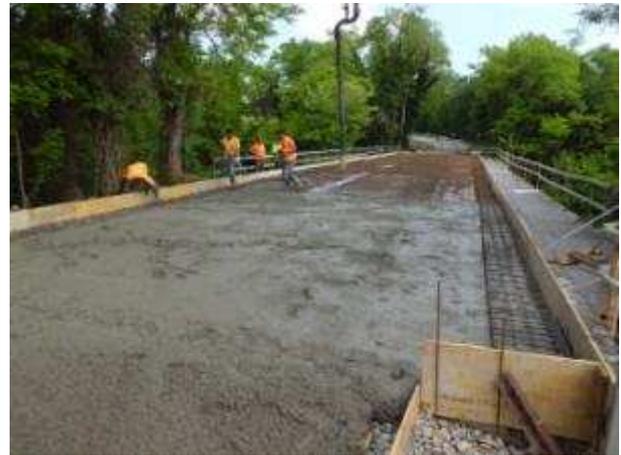
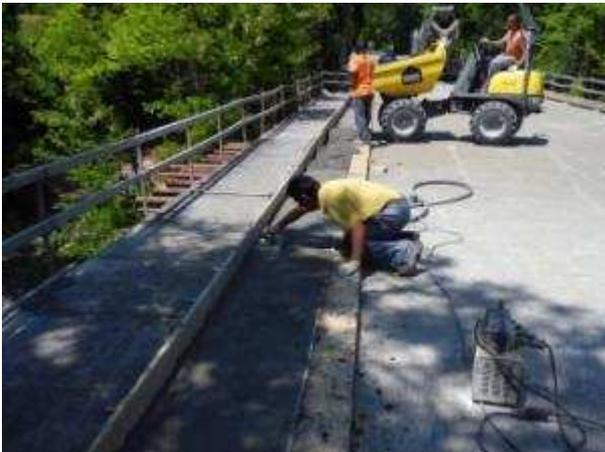
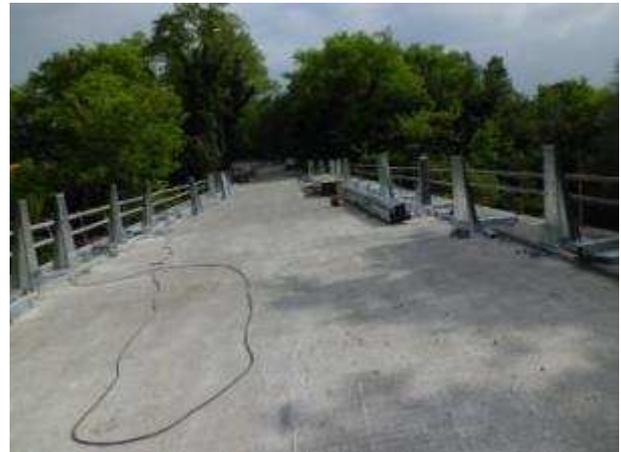
- El mayor deterioro fue provocado por el impacto de un camión en el pretil que provocó la caída de parte de la boquilla.
- Grietas en los arcos con separación de boquillas y tímpanos
- Pérdida de rejuntado en fábrica.
- Manchas de humedad y eflorescencias.
- Vegetación enraizada.
- Pretil fuera de normativa.

Las obras se realizaron sin tráfico de vehículos, ya que se desvió la circulación. Debido al impacto se realizó una reparación completa del puente, incluyendo la ampliación de la plataforma. La primera actuación fue la limpieza con chorro de arena y el picado manual y con medios mecánicos de las zonas más deterioradas y de la zona del impacto

Se procedió al sellado de grietas en paramentos de estribos y boquillas-bóveda, así como a la inyección del relleno desde dicha separación mediante lechada de cemento, dándole de nuevo el monolitismo perdido a dicho relleno por posibles descompactaciones al haberse producido la separación y agrietamiento. Para mejorar la impermeabilización se proyectó espuma de poliuretano sobre el relleno y paredes interiores de tímpanos, sobre esta espuma se colocaron 5 cm de HM-15.

Sobre la losa se **impermeabilizó empleando** emulsiones y morteros bituminosos, para posteriormente ejecutar el aglomerado asfáltico superior con la adecuada pendiente necesaria para evacuar las aguas mediante sumideros. Finalmente se colocó un sistema de contención normativo y homologado y se restableció la señalización y el tráfico de vehículos.

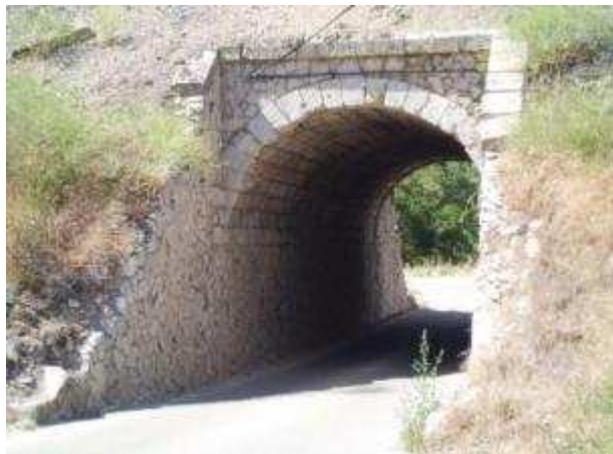
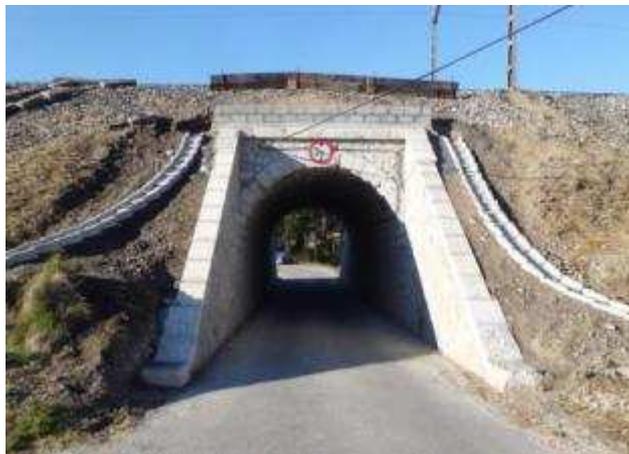
- Erosión generalizada de sillares con pérdida de sección e incluso pérdida de sillares, siendo más acentuado en la clave.
- Impactos de vehículos.
- Humedades y eflorescencias, con presencia de sales.
- Falta de rejuntado.
- Vegetación enraizada.
- Ausencia de cuneta.
- Perdida de piezas de la albardilla
- Inexistencia de sistema de drenaje.

Posteriormente se procedió al sellado e inyección de grietas y al rejuntado de los paramentos de mampostería. Siguiendo con la reposición de sillares y piezas de albardilla perdidos, mediante piedras calizas de dimensiones similares a las existentes. En la bóveda, debido a la dificultad para la colocación de nuevos sillares de piedra, se procedió a su reposición con mortero estructural R-4 y barras de acero con pintura de galvanizado en frío ancladas a los sillares adyacentes.

Finalmente se procedió a la protección de paramentos mediante la aplicación de en primer lugar un consolidante en dispersión acuosa, seguido de un hidrofugante. También se colocaron dos señales de limitación de paso por gálibo vertical.

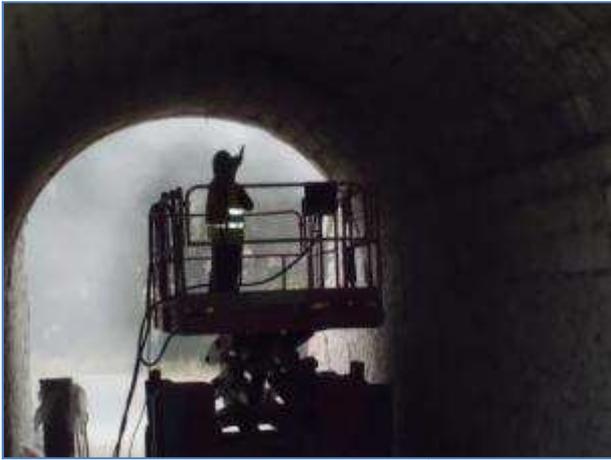
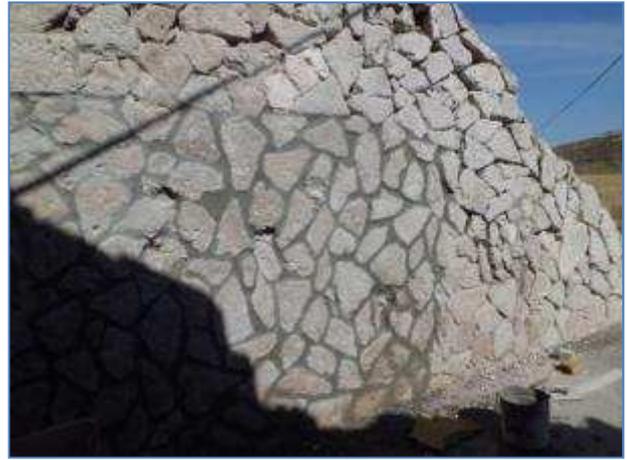
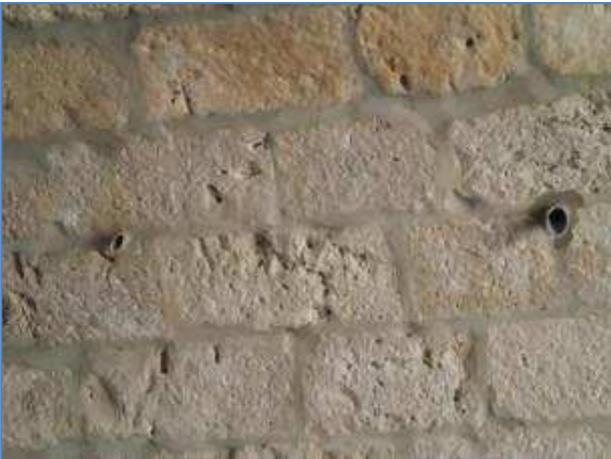
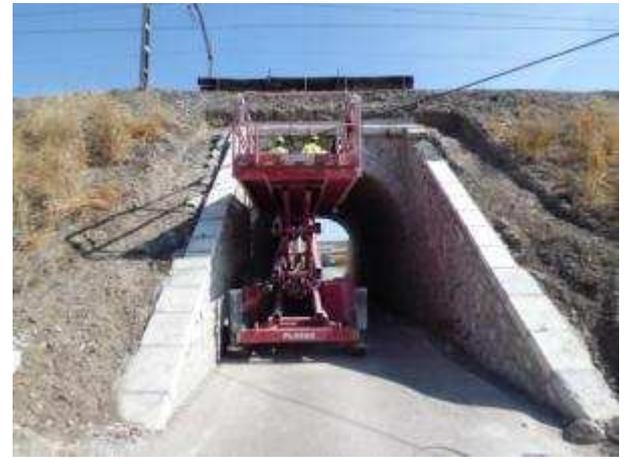
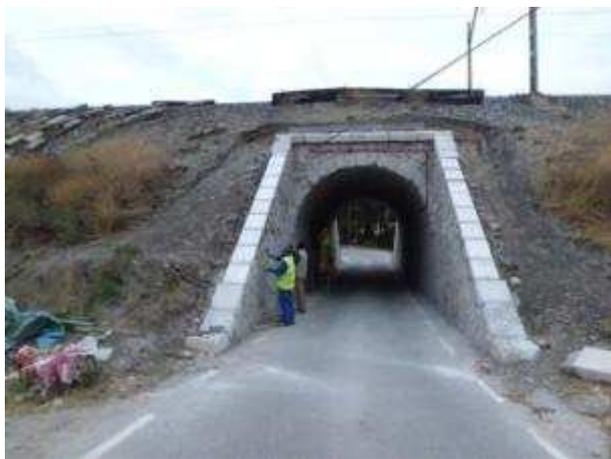
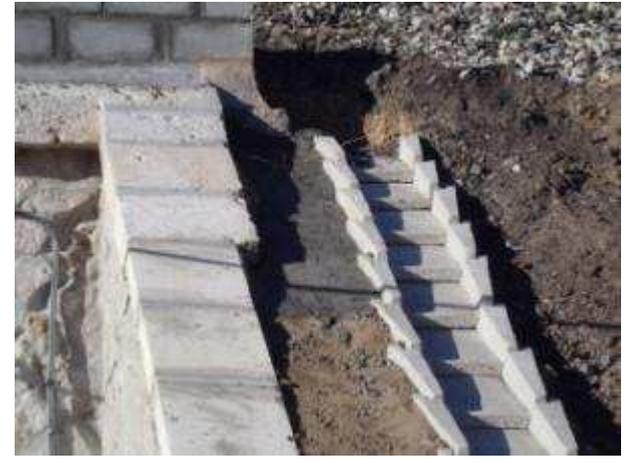
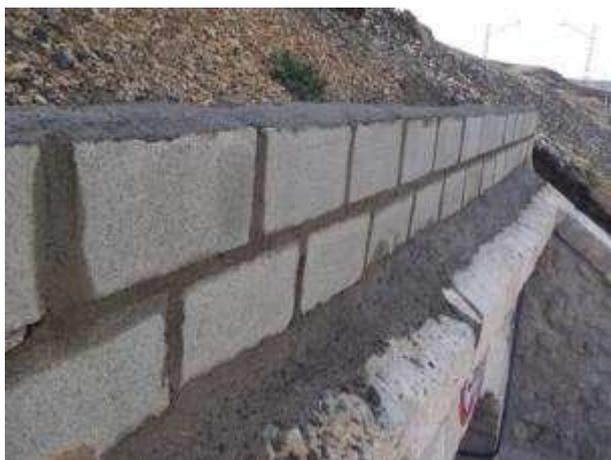
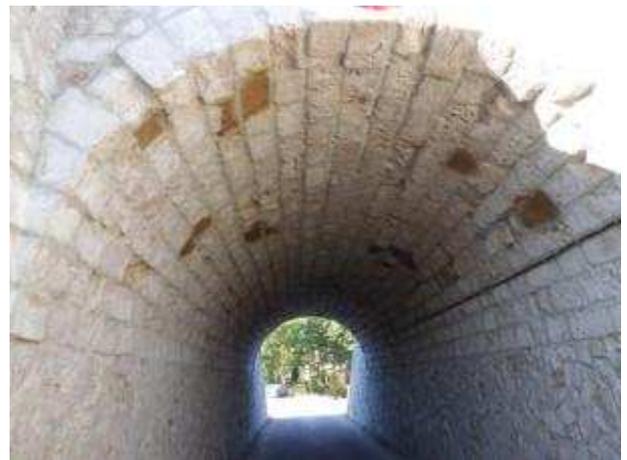
Para mejorar el drenaje de la estructura se ejecutaron muretes guardabalasto, por detrás de los cuales se realizaron unas canaletas que sirvan para la conducción del agua hacia las bajantes prefabricadas que también se han colocado. Para evacuar el agua que filtre por el terreno, se han ejecutado mechinales en los riñones de la estructura.

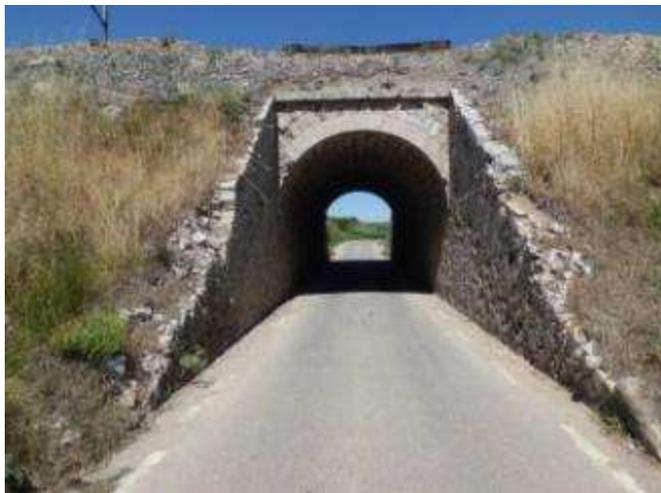
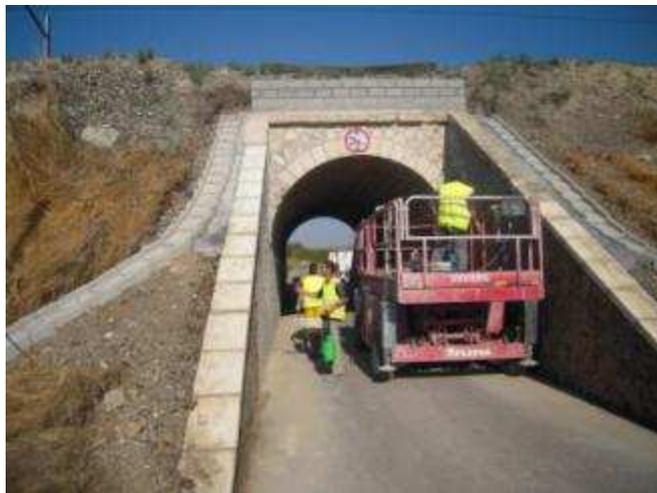
CLIENTE:	ADIF	IMPORTE DE ADJUDIC.	56.657,65 €
LOCALIZACIÓN:	SANTA MARIA DEL INVIERNO. BURGOS	AÑO DE FINALIZACIÓN:	SEPTIEMBRE 2012

- Erosión generalizada de sillares con pérdida de sección e incluso pérdida de sillares, siendo más acentuado en la clave.
- Impactos de vehículos.
- Humedades y eflorescencias, con presencia de sales.
- Falta de rejuntado.
- Vegetación enraizada.
- Ausencia de cuneta.
- Pérdida de piezas de la albardilla
- Inexistencia de sistema de drenaje.

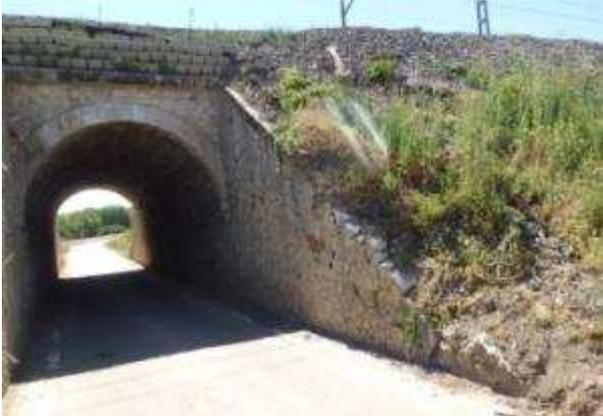
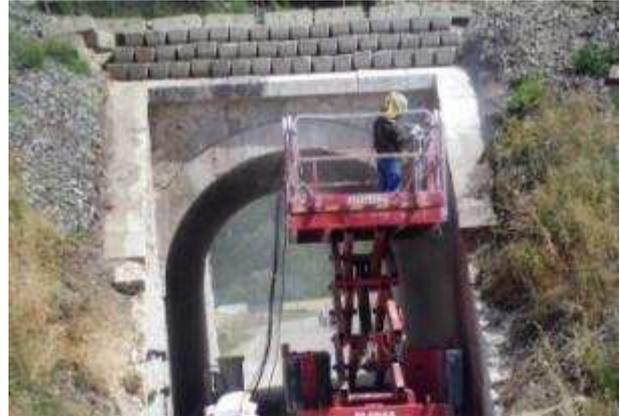
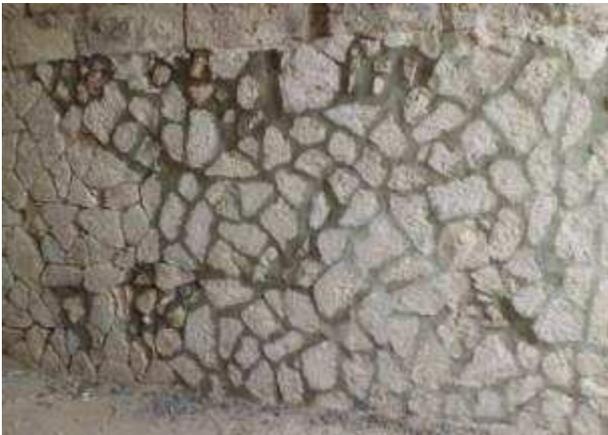
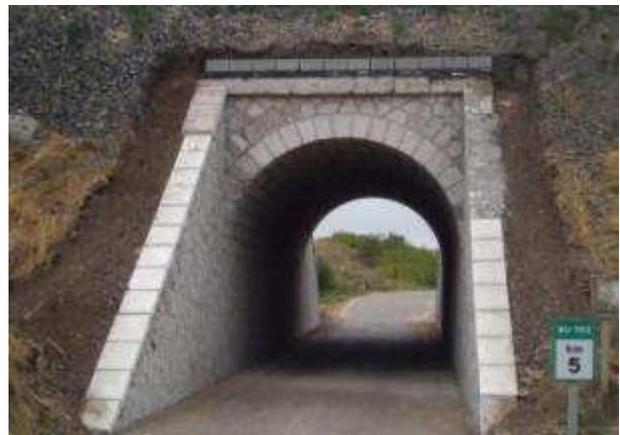
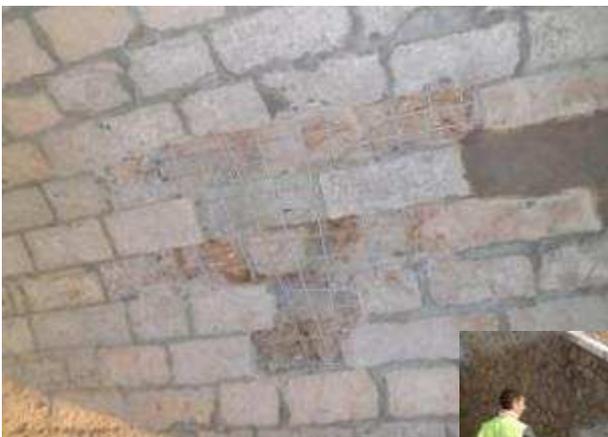
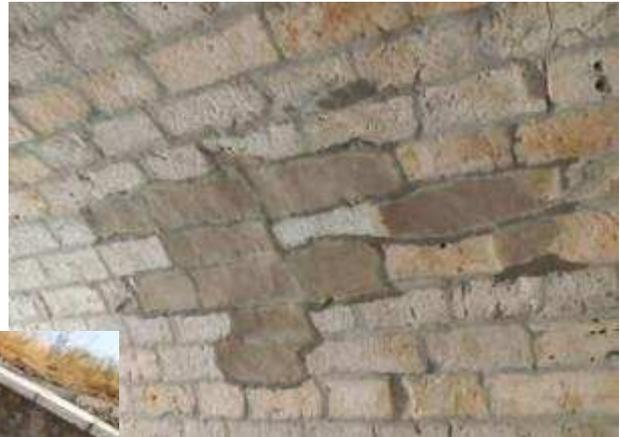
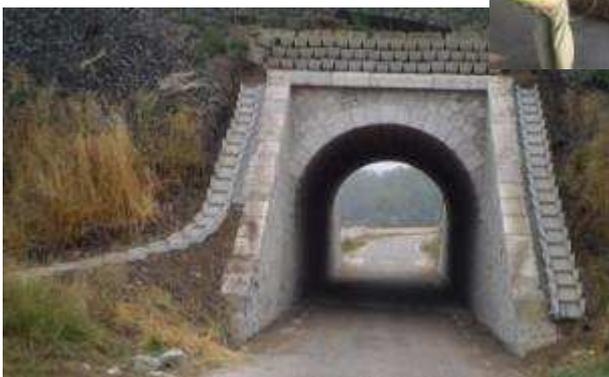
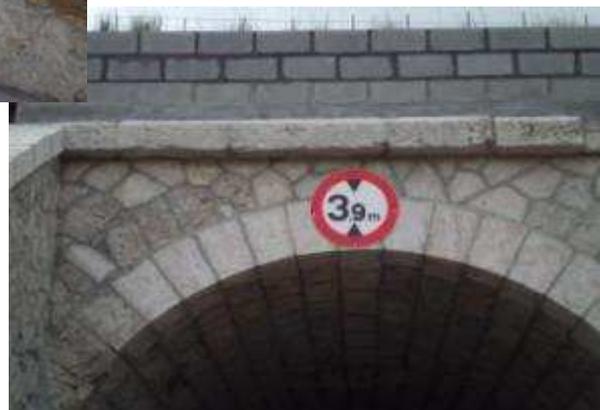
Posteriormente se procedió al sellado e inyección de grietas y al rejuntado de los paramentos de mampostería. Siguiendo con la reposición de sillares y piezas de albardilla perdidos, mediante piedras calizas de dimensiones similares a las existentes. En la bóveda, debido a la dificultad para la colocación de nuevos sillares de piedra, se procedió a su reposición con mortero estructural R-4 y barras de acero con pintura de galvanizado en frío ancladas a los sillares adyacentes.

Para mejorar el drenaje de la estructura se ejecutaron muretes guardabalasto, por detrás de los cuales se realizaron unas canaletas que sirvan para la conducción del agua hacia las bajantes prefabricadas que también se han colocado. Para evacuar el agua que filtre por el terreno, se han ejecutado mechinales en los riñones de la estructura.

Finalmente se procedió a la protección de paramentos mediante la aplicación de en primer lugar un consolidante en dispersión acuosa, seguido de un hidrofugante. También se colocaron dos señales de limitación de paso por gálibo vertical.

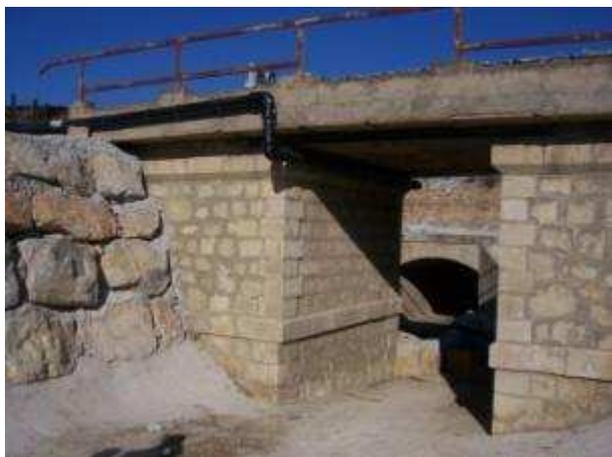
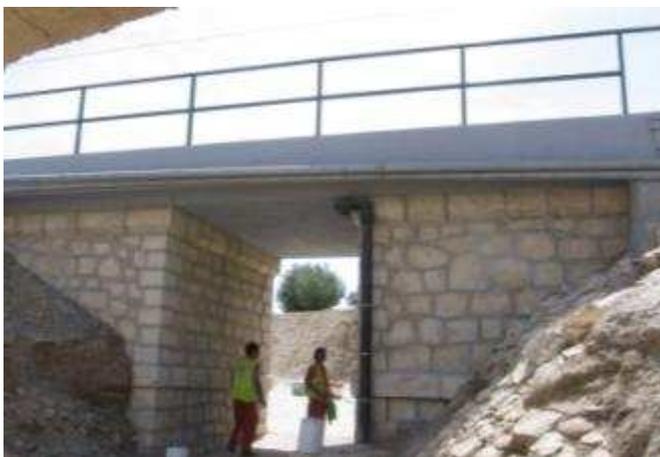
CLIENTE:	ADIF	IMPORTE DE ADJUDIC.	17.503,10 €
LOCALIZACIÓN:	LAS INFANTAS.JAEN	AÑO DE FINALIZACIÓN:	JUNIO 2012

- Verdín y suciedad adherida en todos los paramentos.
- Eflorescencias y manchas de humedad.
- Desconchones de hormigón.
- Perdida de recubrimiento dejando los perfiles descubiertos y en estado de oxidación.
- Grieta en estribo
- Falta de rejuntado de mampuestos y sillares.
- Barandilla en avanzando estado de oxidación y con pérdida de montantes.
- Derrame de balasto
- Terraplén erosionado y desprendido.

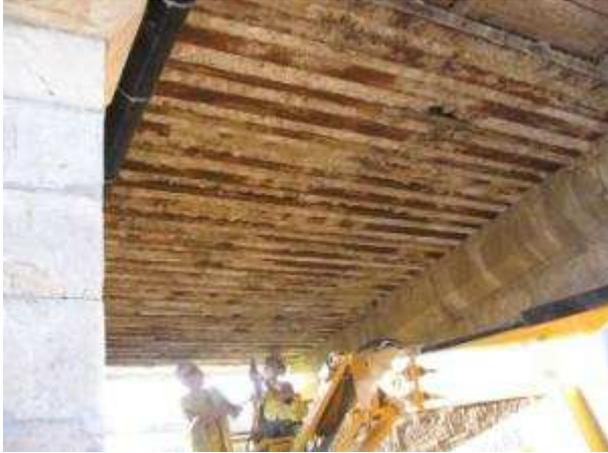
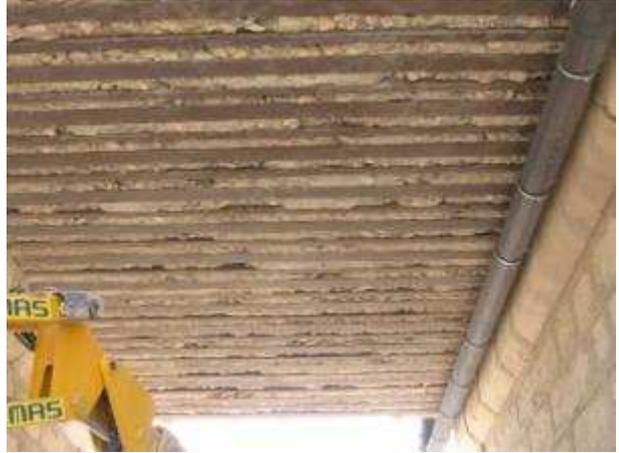
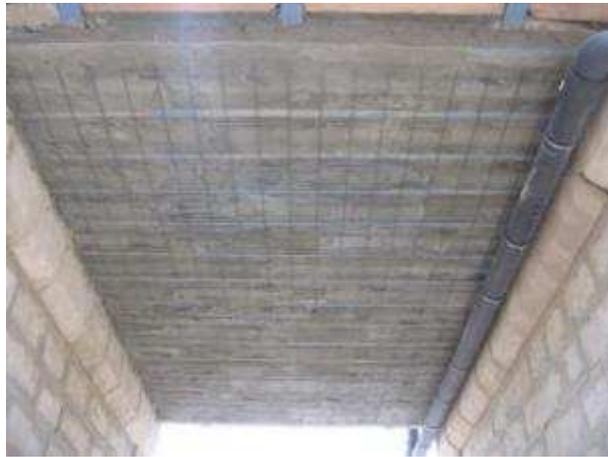
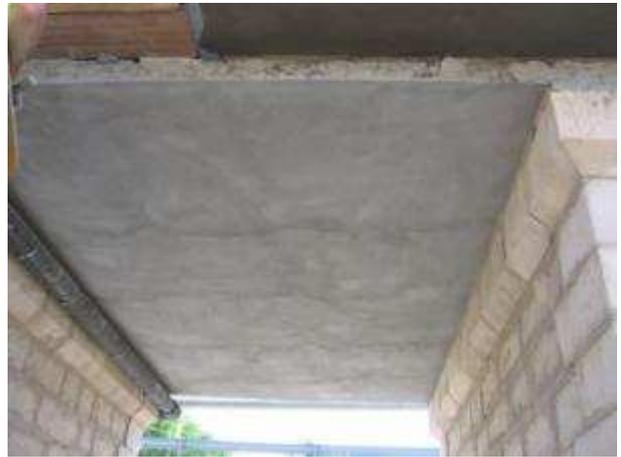
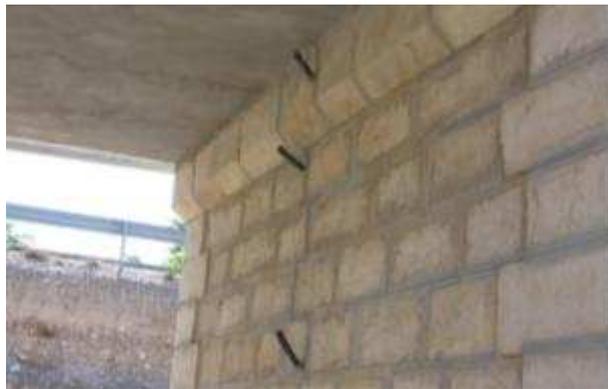
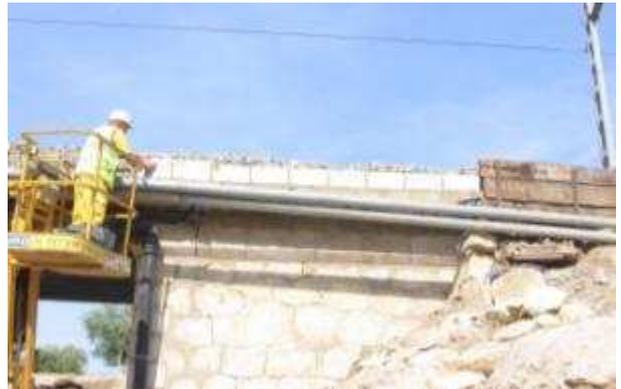
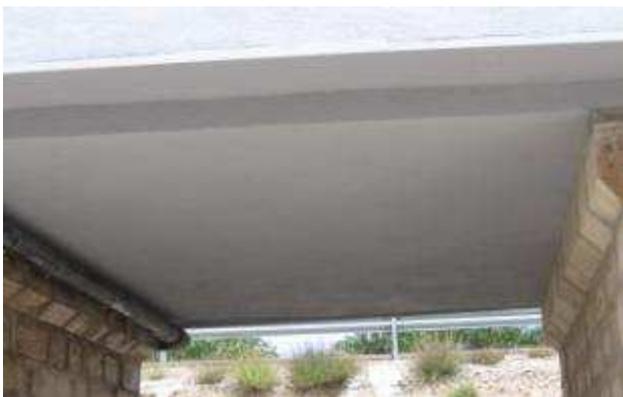
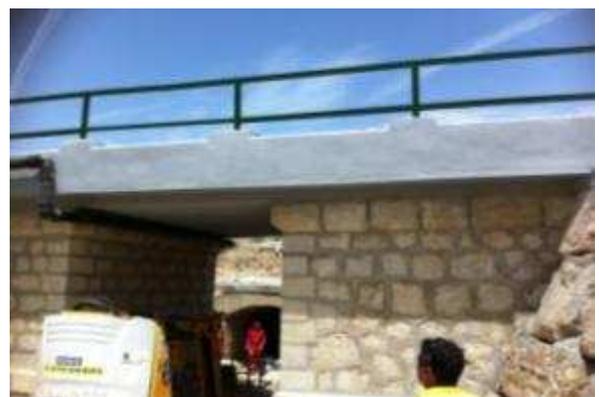
En el estribo de mampostería se procedió al sellado e inyección de una grieta horizontal, y en uno de los paseos de servicio se ejecutó un **murete guardabalasto**, para lo que fue necesario la retirada de la barandilla existente y su posterior colocación, en el otro lado, se procedió a la reparación de la barandilla metálica, mediante la colocación de nuevos montantes y la limpieza y pintura de toda la barandilla.

Las últimas actuaciones fueron la colocación de **escollera** en el terraplén aguas abajo, colocación un **goterón metálico**, y la protección de paramentos mediante la aplicación de dos capas de **pintura anticarbonatación**, en los paramentos de hormigón y los de mampostería se protegieron con un **hidrofugante**.

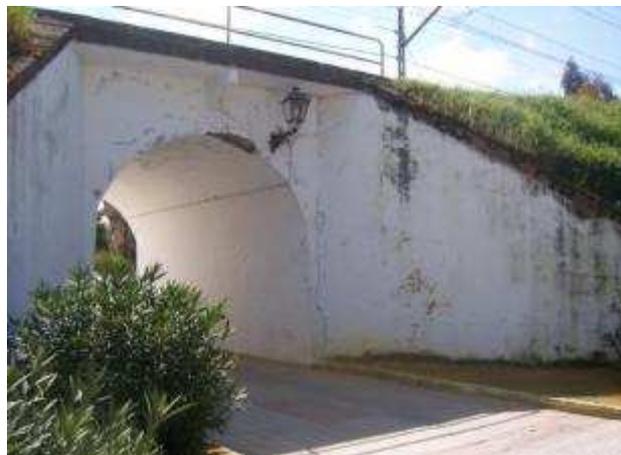
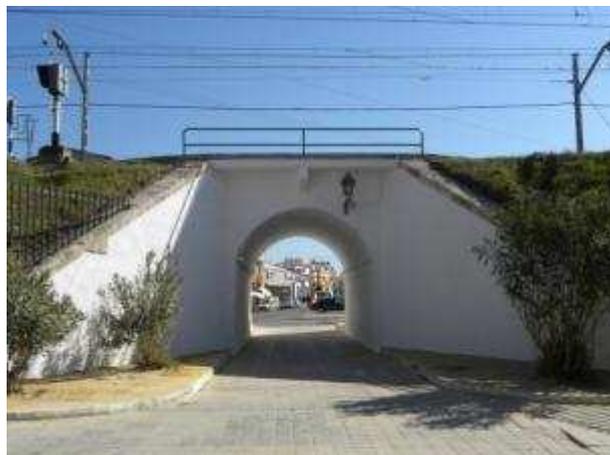
CLIENTE:	ADIF	IMPORTE DE ADJUDIC.	29.043,89 €
LOCALIZACIÓN:	PI DE LORA DEL RÍO. SEVILLA	AÑO DE FINALIZACIÓN:	MARZO 2012

- Fisuración en mapa
- Desconchones del revestimiento con despegue del mismo.
- Fisuras y grietas.
- Humedades, eflorescencias y pintadas vandálicas.
- Degradación de la pintura.
- Vegetación enraizada.
- Filtraciones de agua.
- Oxidación de la barandilla.

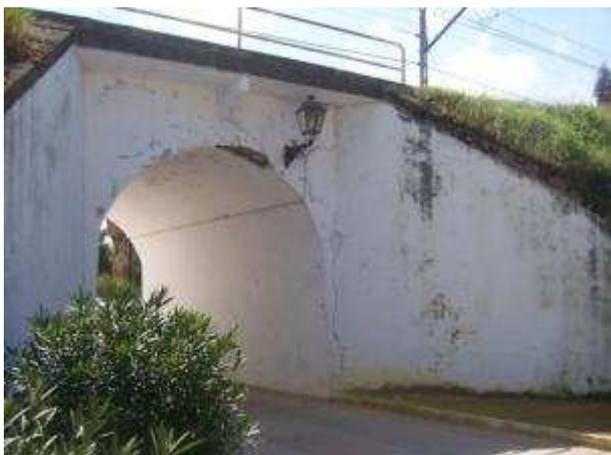
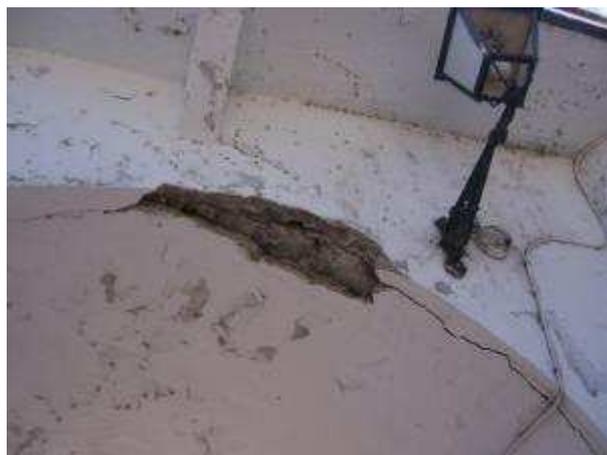
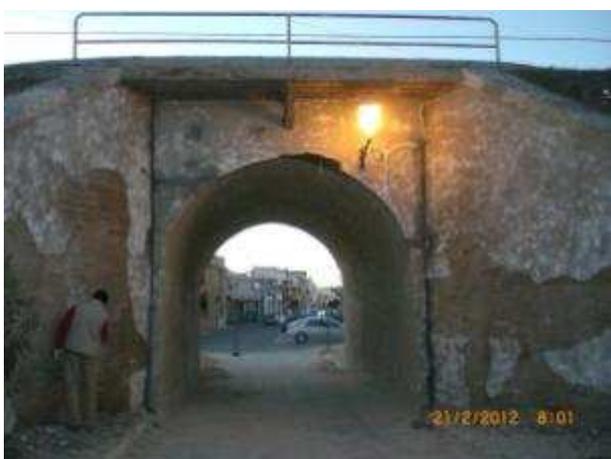
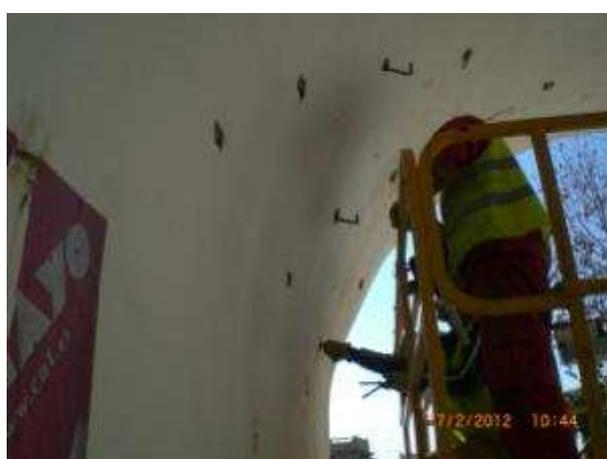
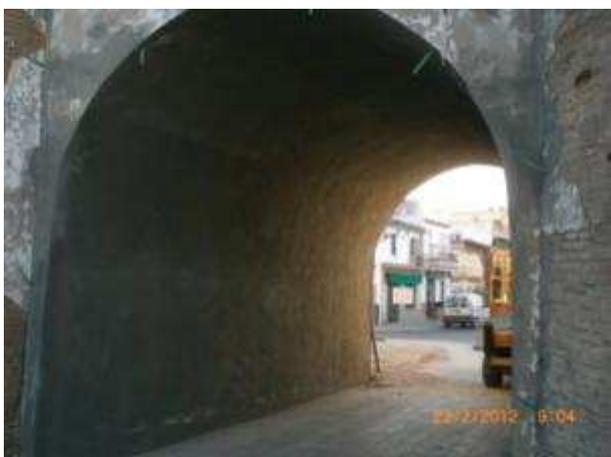
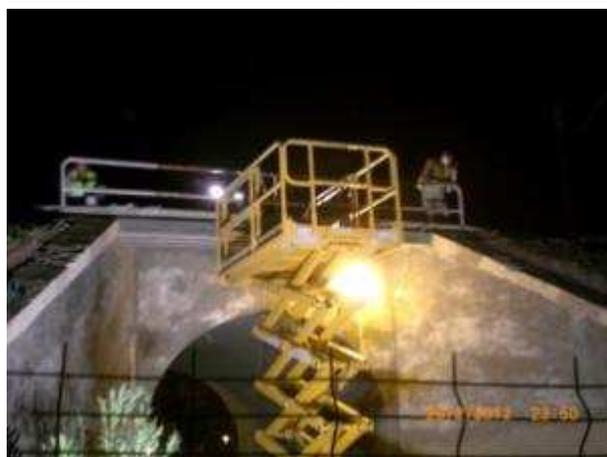
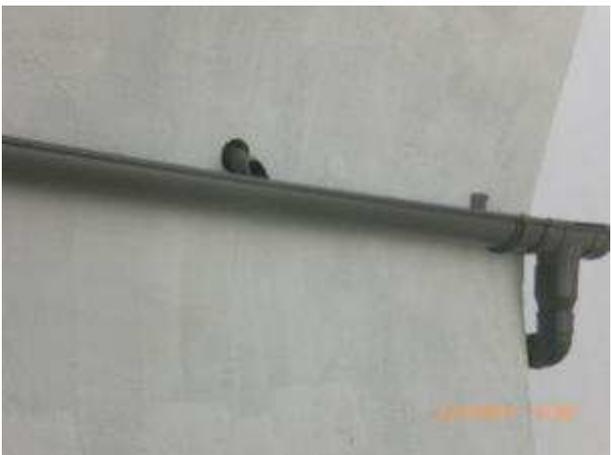
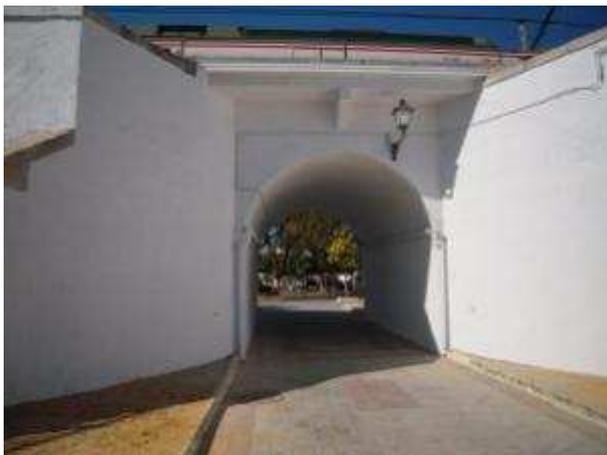
La primera actuación fue la limpieza con chorro de arena y el picado manual y con medios mecánicos de las zonas más deterioradas del revestimiento, eliminando la pintura.

Una vez inyectada la estructura se repuso el revestimiento con mortero estructural y se practicaron mechinales con tubo de PVC y geotextil para evacuar el agua de filtración en los riñones de la estructura. El agua se recogía con una canaleta y por medio de una bajante se conduce al suelo.

Las últimas actuaciones fueron pintar la barandilla, pintar la estructura y reponer la iluminación.
