**REHABILITACIÓN DE
PUENTES DE FÁBRICA**

CLIENTE: JUNTA DE CASTILLA Y LEÓN.
LOCALIZACIÓN: BERCEDO. BURGOS

IMPORTE DE ADJUDIC. 46.766, 67- €
AÑO DE FINALIZACIÓN: NOVIEMBRE 2013

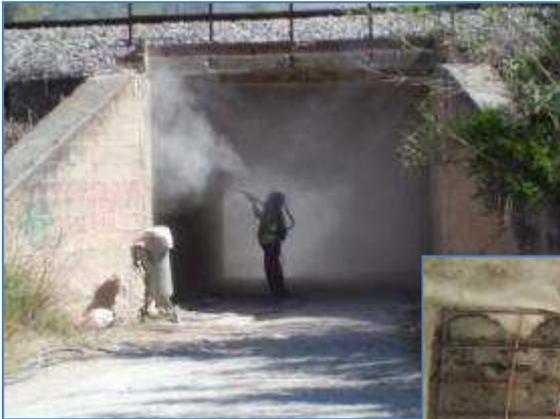
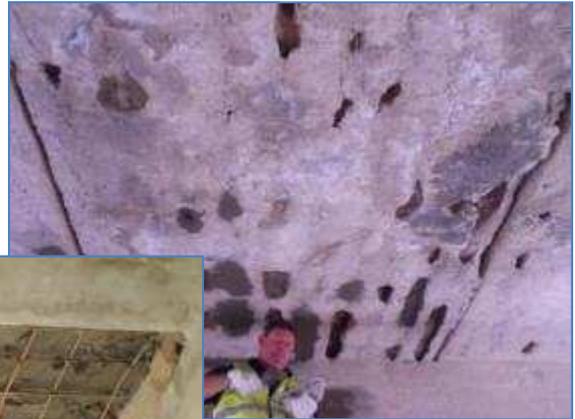
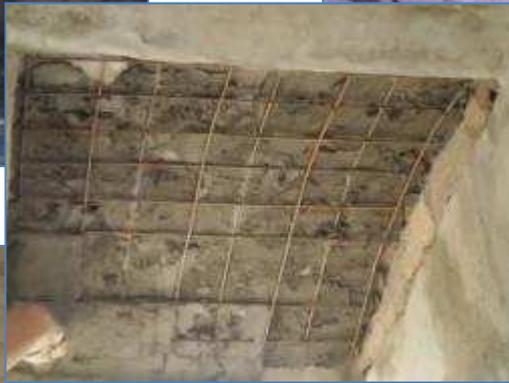
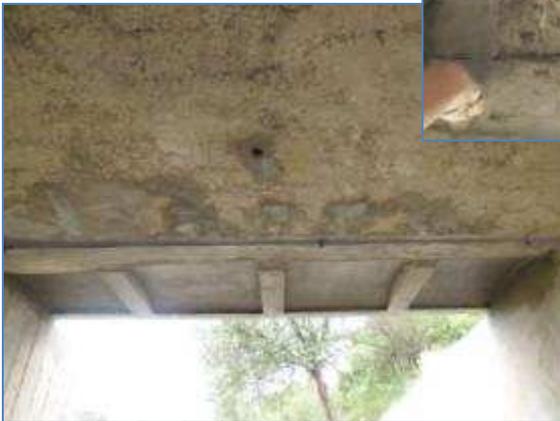
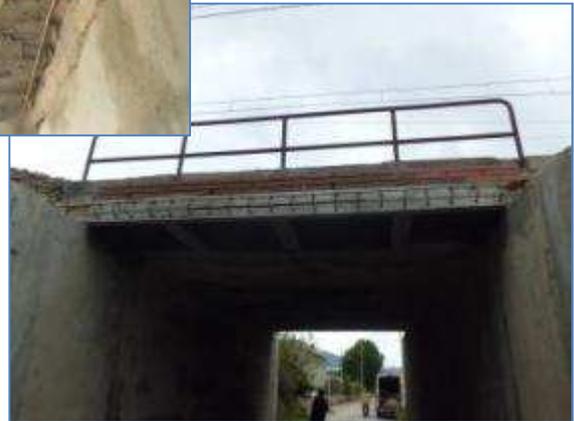
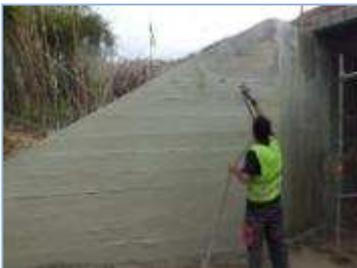
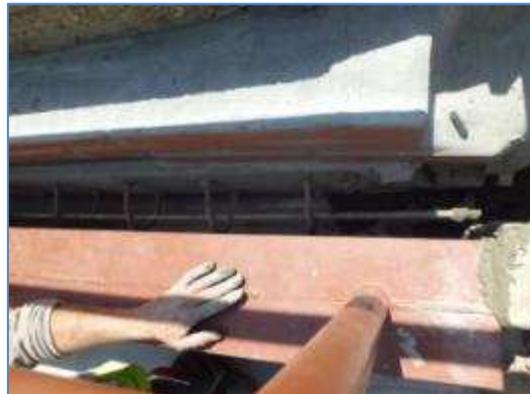
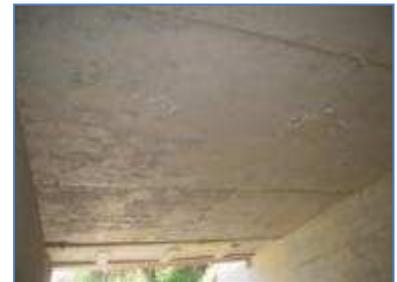
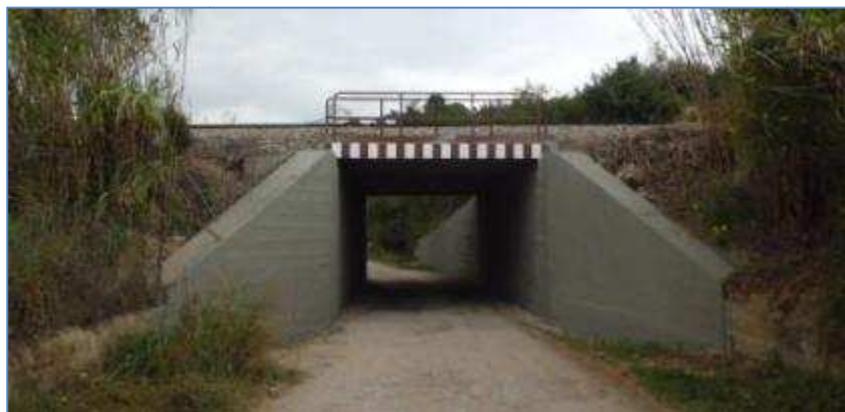
- Armaduras vistas por impactos y desconchones.
- Coqueras sin armaduras vistas.
- Desprendimientos y roturas localizadas de la losa.
- Vegetación enraizada.
- Manchas de humedad y pintadas vandálicas.
- Deterioros en barandilla de protección.

Para consolidar los paseos de servicio se les adosó una viga metálica en el lateral libre de cada paseo, conectándola a la viga longitudinal existente de hormigón armado, haciendo de refuerzo del paseo, así como proporcionando una excelente protección contra posibles impactos, empleándose además, como soporte de la nueva barandilla.

Finalmente se aplicó una pintura anticarbonatación, se pintaron las vigas metálicas con pintura de señalización bicolor y se sellaron las juntas entre losas del tablero con masilla expansiva de poliuretano.

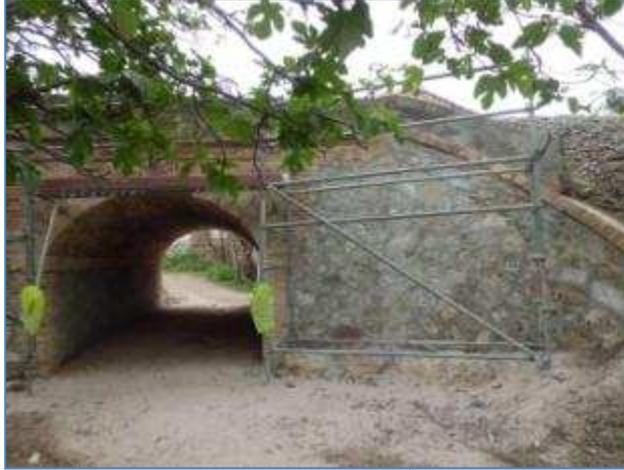
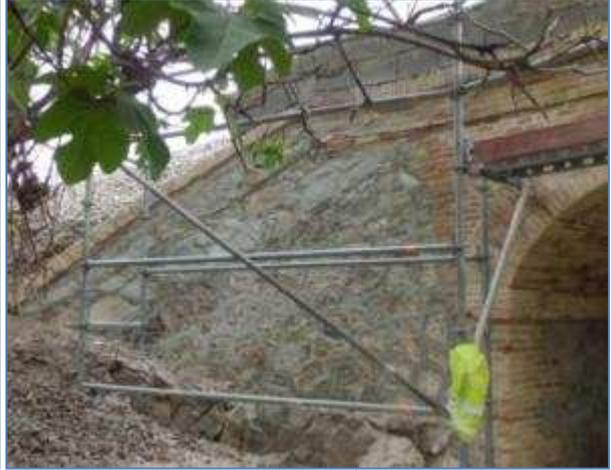
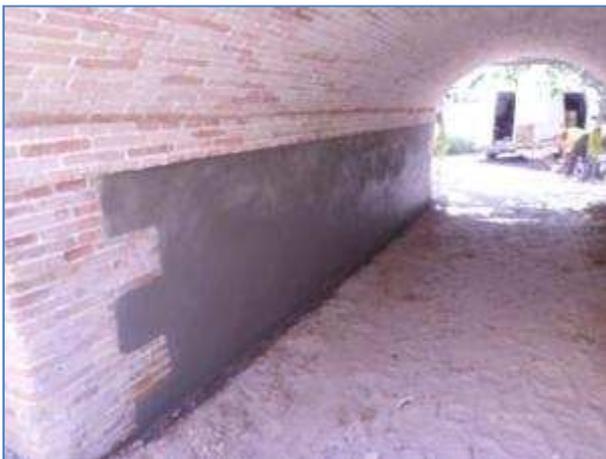
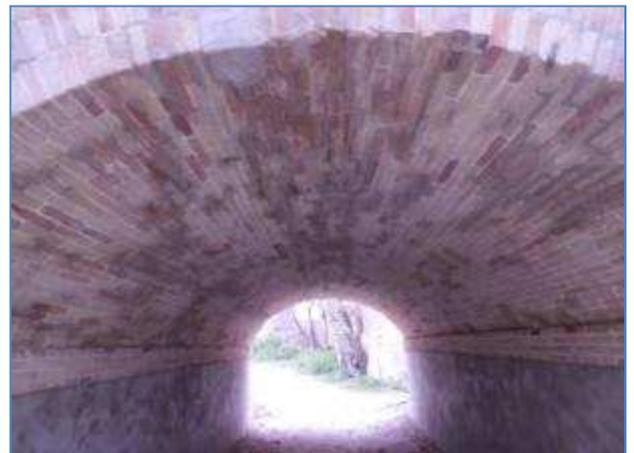
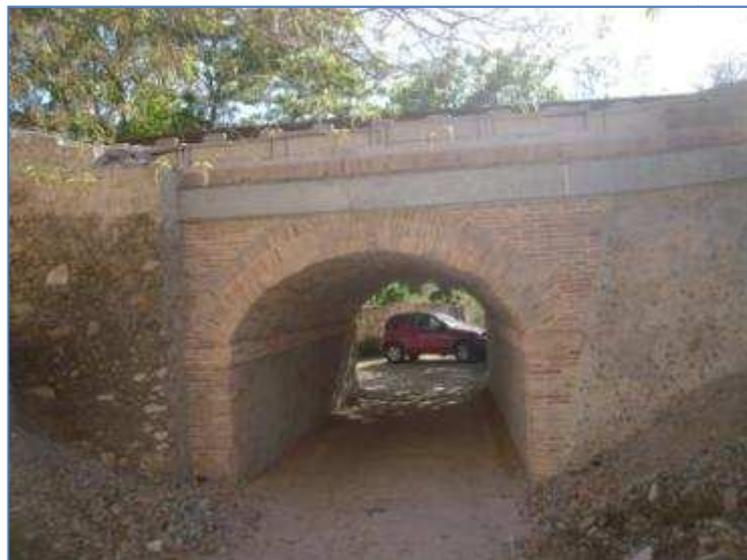
- Perdida generalizada de rejuntado
- Degradación de mampuestos.
- Eflorescencias, filtraciones de agua y suciedad generalizada.
- Vegetación enraizada.
- Típanos con ligero desplazamiento lateral.

Posteriormente se procedió al sellado e inyección de grietas y al rejuntado de los paramentos de mampostería en tímpanos y aletas y ladrillo en la bóveda. El sellado de la grieta del timpano se realizó mediante retacado con ladrillo y sellado con mortero bastardo de cal.

En los estribos debido a su irregular estado se enfoscaron con mortero bastardo de cal.

A continuación se consolidaron los tímpanos, realizando inyecciones en el extradós del timpano con lechada de hidráulica de cal para dar una mayor rigidez al relleno, replanteando los puntos de inyección y ejecutando taladros a rotación de 20 mm

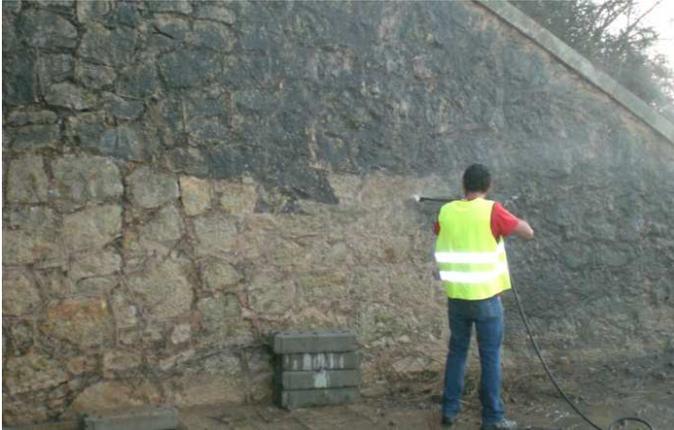
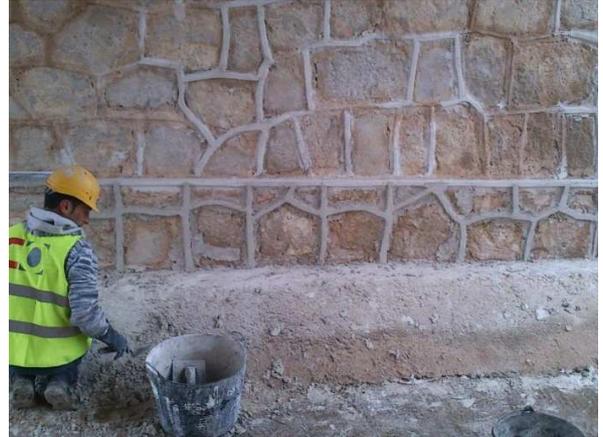
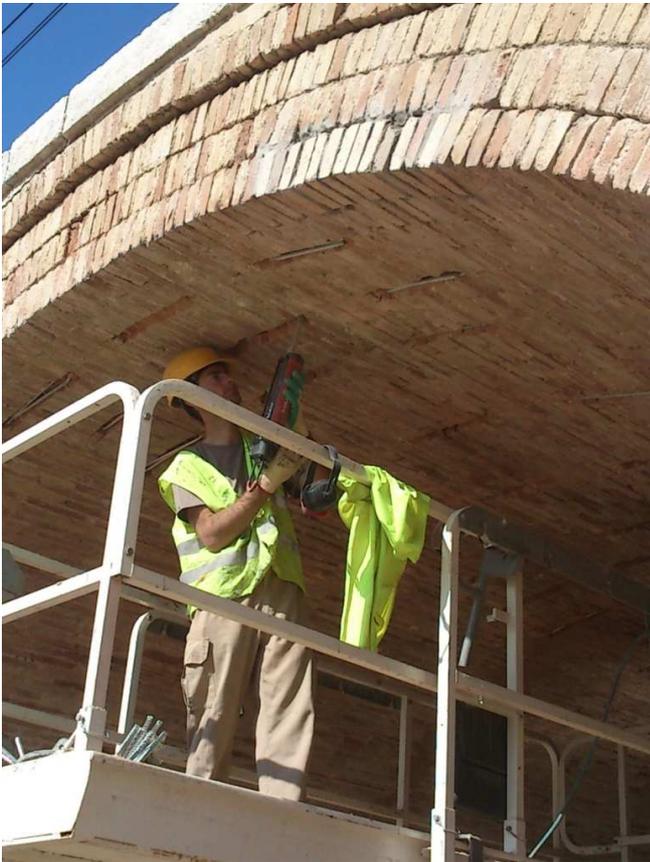
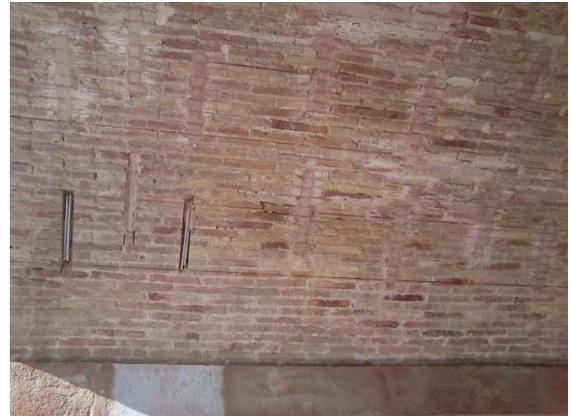
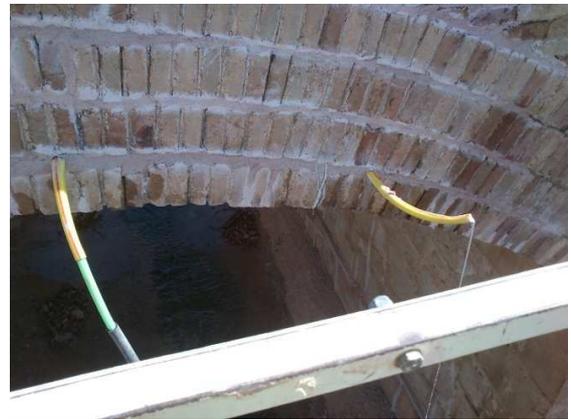
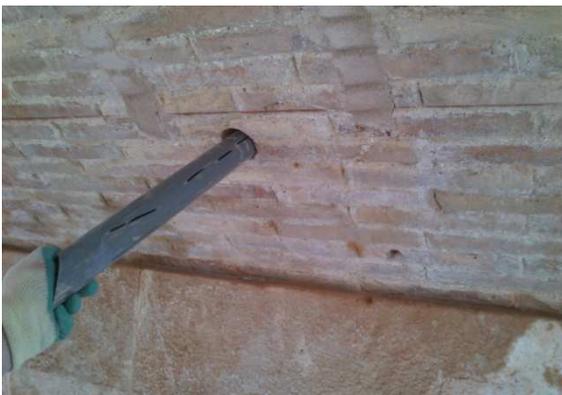
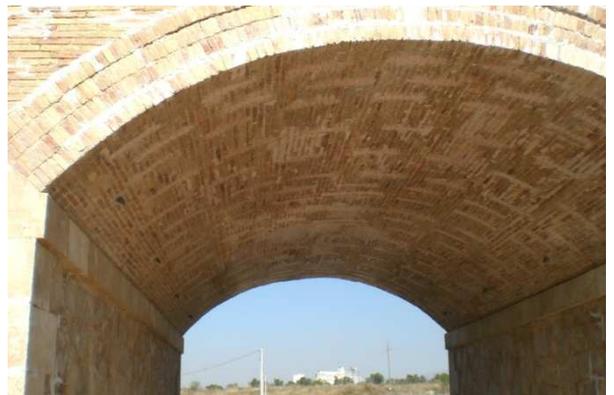
- Desplazamiento de la cuarta hilada de ladrillos hacia el exterior de la rosca, llegando a un desplazamiento en la clave de 4 cm
- Presencia de vegetación
- Lavado de juntas entre mampuestos.
- Perdida de ladrillos en la rosca en el hombro frontal y meteorización de piezas de ladrillo.
- Eflorescencias, humedades y graffitis.
- Ausencia de barandilla.

Se **rejuntó la fábrica de mampostería**, tanto en aletas como en estribos, en aquellas zonas en la que se observó pérdida del mortero de rejuntado o el lavado del llagueado. Procediéndose a continuación al **sellado e inyección de grietas en mampostería y fabrica de ladrillo** con cal, mostrando especial cuidado en las rosas de fabrica de ladrillo que se encontraban separadas.

A continuación se llevó a cabo un **cosido estático**, mediante el anclaje de armaduras, grapas de acero galvanizado, de diámetro 12 mm. Estas grapas de 0,37 cm se colocarán separadas entre sí 0,37 cm y entre filas ejecutadas al tresbolillo y ancladas a la bóveda con resina epoxi. También se ejecutaron cuatro mechinales por cada estribo entre riñones y hombros para mejorar el drenaje del relleno del trasdós, con un geotextil exterior para evitar que se colmaten las perforaciones.

Las últimas actuaciones fueron la **reposición de volúmenes** de impostas con morteros de restauración, la **consolidación** de paramentos de mampostería, **protección antigraffiti** y la **instalación de barandillas**.
